Granvænget i skals

Legepladsinspektionsrapport

Legepladsens adresse: Granvænget 8832 Skals
Kontaktperson: Lotte Kunstmann
Inspektion: Orla Jensen
Inspektionsdato: 19-03-2021

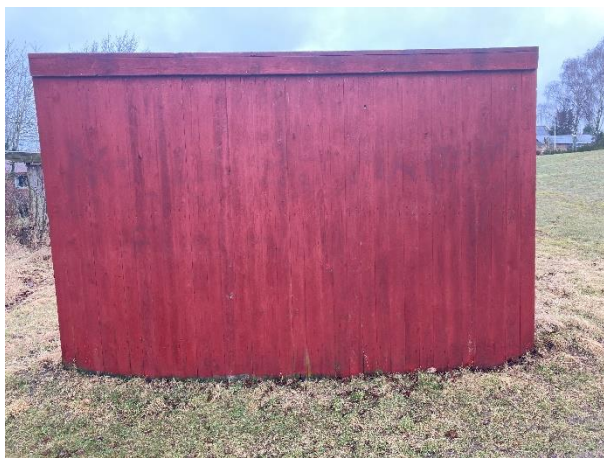
Foto 1

Oversigtsbillede: Boldvæg			
Inspektion foretaget i.h.t. følgende standarder:			
DS/EN 1176 del 1 Generelle krav			X
DS/EN 1176 del 2 Gynger			
DS/EN 1176 del 3 Rutsjebaner			
DS/EN 1176 del 4 Svævebaner			
DS/EN 1176 del 5 Karruseller			
DS/EN 1176 del 6 Vipper			
DS/EN 1176 del 7 Insp. og vedligehold			X
DS/EN 1176 del 10 Lukkede systemer			
DS/EN 1176 del 11 3-D Klatretet			
Bemærkninger:			
Ja		Nej	X
Mærke/ årgang: før 2008

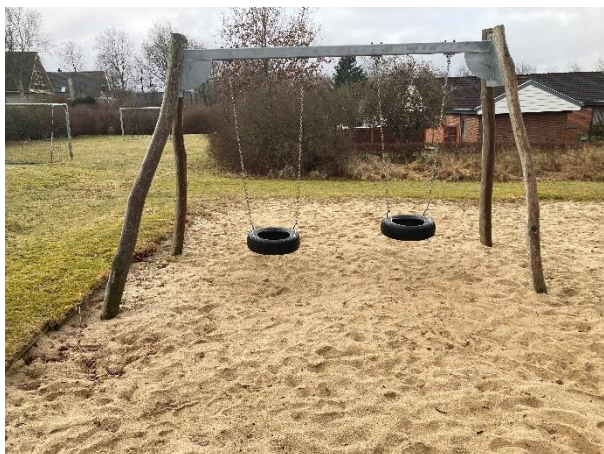
Foto 2

Oversigtsbillede: Gynger			
Inspektion foretaget i.h.t. følgende standarder:			
DS/EN 1176 del 1 Generelle krav			X
DS/EN 1176 del 2 Gynger			X
DS/EN 1176 del 3 Rutsjebaner			
DS/EN 1176 del 4 Svævebaner			
DS/EN 1176 del 5 Karruseller			
DS/EN 1176 del 6 Vipper			
DS/EN 1176 del 7 Insp. og vedligehold			X
DS/EN 1176 del 10 Lukkede systemer			
DS/EN 1176 del 11 3-D Klatretet			
Bemærkninger:			
Ja		Nej	X
Mærke/ årgang: Nikostine, 2010

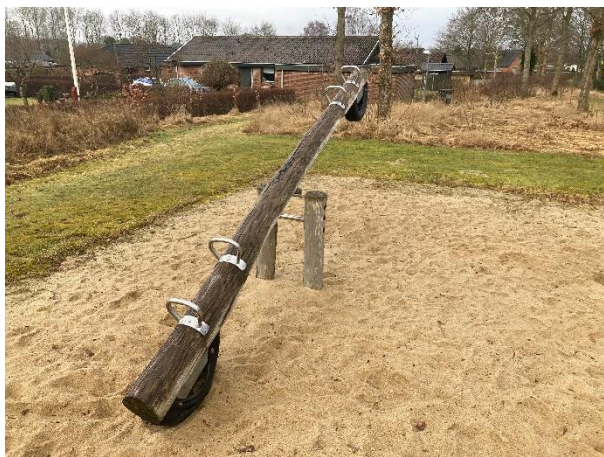
Foto 3

Oversigtsbillede: Gynger			
Inspektion foretaget i.h.t. følgende standarder:			
DS/EN 1176 del 1 Generelle krav			X
DS/EN 1176 del 2 Gynger			
DS/EN 1176 del 3 Rutsjebaner			
DS/EN 1176 del 4 Svævebaner			
DS/EN 1176 del 5 Karruseller			
DS/EN 1176 del 6 Vipper			X
DS/EN 1176 del 7 Insp. og vedligehold			X
DS/EN 1176 del 10 Lukkede systemer			
DS/EN 1176 del 11 3-D Klatretet			
Bemærkninger:			
Ja		Nej	X
Mærke/ årgang: Nikostine, 2010

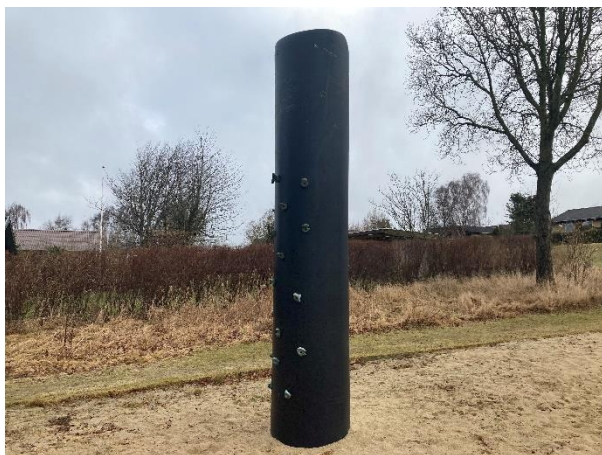
Foto 4

Oversigtsbillede: Klatrerør

Bemærkninger: Ja Nej X

Mærke/ årgang: fra før 2010

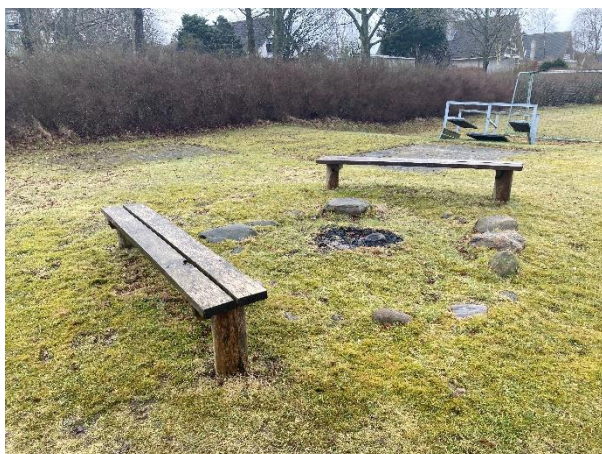
Foto 5

Oversigtsbillede: Bål sted med bænke

Bemærkninger: Ja Nej X

Mærke/ årgang: fra før 2008
