Skovlegepladsen Bjerringbro

2021

Legepladsinspektionsrapport

Legepladsens adresse: Skovvejen, Bjerringbro
Kontaktperson: Rune Rauff
Inspektion: Orla Jensen
Inspektionsdato: 23-03-2021

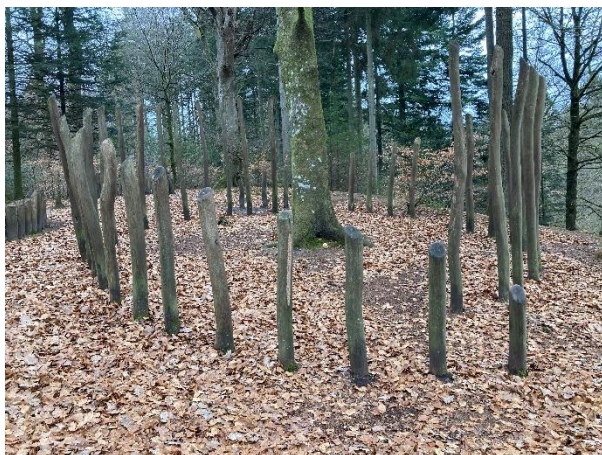
Foto 4

Oversigtsbillede: Labyrinth

Bemærkninger: Ja X Nej

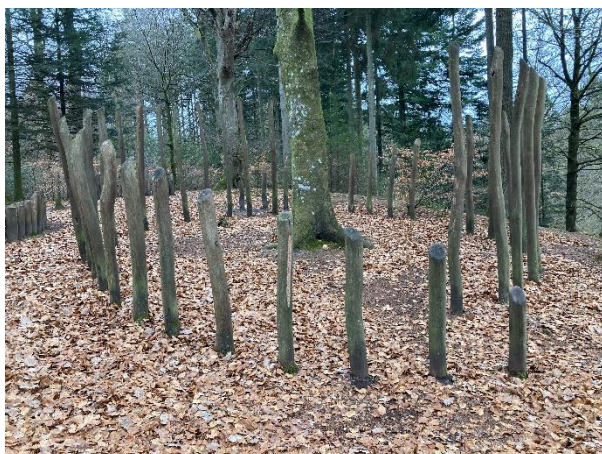
Foto 5

Mange af stolperne er meget løse i jorden. For at opretholde det nødvendige sikkerhedsniveau skal stolperne fastgøres.

- DS/EN 1176-7 pkt. 8.2.6. Rutinemæssigt vedligehold
- DS/EN 1176-7 pkt. 8.2.7. Korrigerende vedligehold

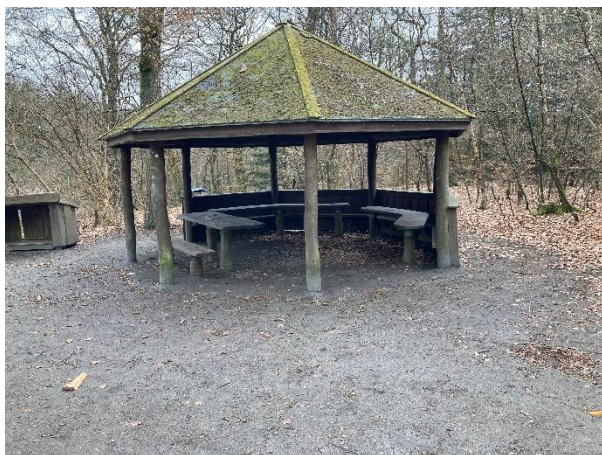
Foto 10

Oversigtsbillede: Bål hytte

Bemærkninger: Ja X Nej

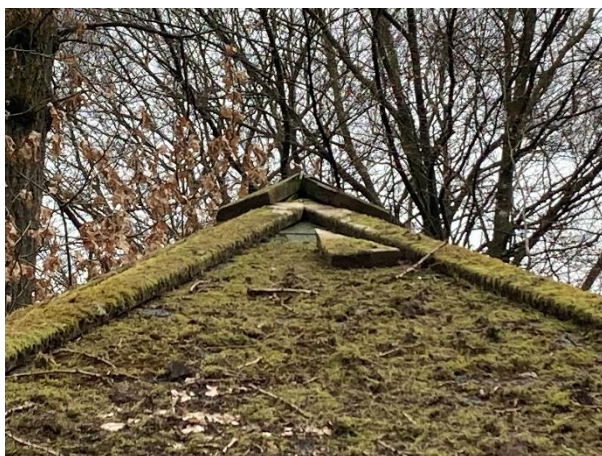
Foto 11

Tag afslutning er løs.

DS/EN 1176-7 pkt. 8.2.6. Rutinemæssigt vedligehold

DS/EN 1176-7 pkt. 8.2.7. Korrigerende vedligehold
