Aktivitetsparken

2021

Legepladsinspektionsrapport

Legepladsens adresse: Rismarken 24c, 8800 Viborg
Kontaktperson: Lotte Kunstmann
Inspektion: Orla Jensen
Inspektionsdato: 19-03-2021

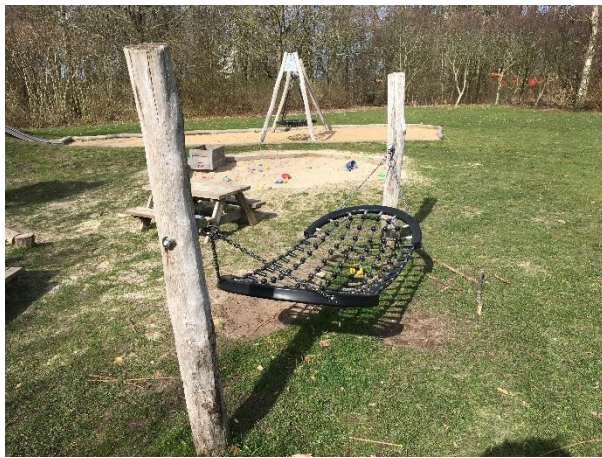
Foto 1

Oversigtsbillede: Hængekøje			
Inspektion foretaget i.h.t. følgende standarder:			
DS/EN 1176 del 1 Generelle krav			X
DS/EN 1176 del 2 Gynger			
DS/EN 1176 del 3 Rutsjebaner			
DS/EN 1176 del 4 Svævebaner			
DS/EN 1176 del 5 Karruseller			
DS/EN 1176 del 6 Vipper			
DS/EN 1176 del 7 Insp. og vedligehold			X
DS/EN 1176 del 10 Lukkede systemer			
DS/EN 1176 del 11 3-D Klatretræ			
Bemærkninger:			
Ja	X	Nej	
Mærke/ årgang: Elverdal, 2009

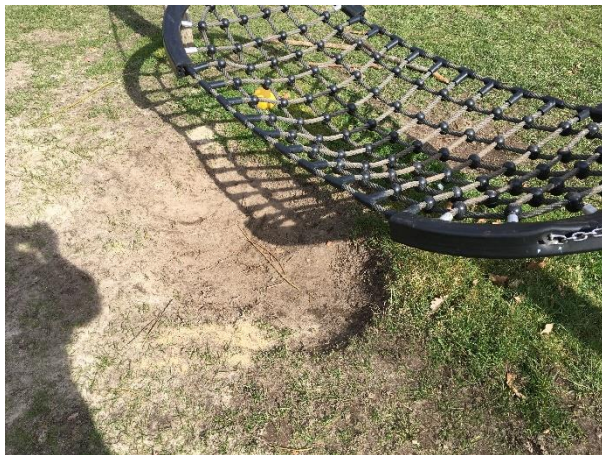
Foto 2

Jorden er slidt væk under hængekøjen, For at opretholde sikkerheden bør der påfyldes jord og evt. udlægges ringmætter til og holde på jorden

DS/EN 1176-7 pkt. 8.2.6. Rutinemæssig vedligeholdelse
 DS/EN 1176-7 pkt. 8.2.7. Korrigerende vedligeholdelse

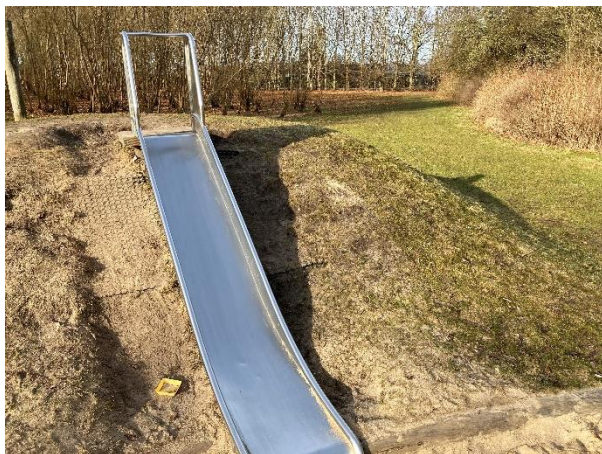
Foto 11

Oversigtsbillede: Rutsjebane

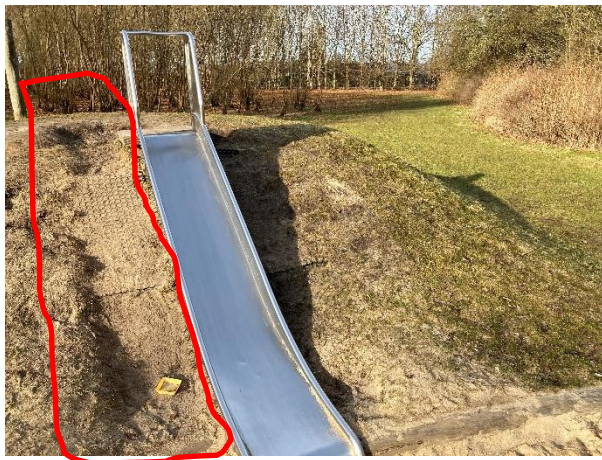
Foto 12

Skrænten er efterhånden slidt.
For at beholde rutsjebanen som den er, skal der fyldes jord på.

DS/EN 1176-1 pkt. 4.2.8.2.4. Stødområdets udstrækning og fig. 17
