**Klokkelyngen**

**2021**

# Legepladsinspektionsrapport

**Legepladsens adresse: Kokholmvej 8 8800 Viborg**  
**Kontaktperson: Lotte Kunstmann**  
**Inspektion: Orla Jensen**  
**Inspektionsdato: 19-03-2021**

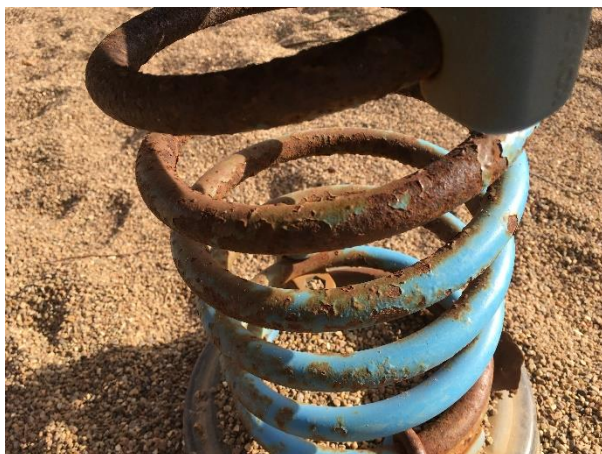
Foto 5

Der er rust i vippe fjederen.  
Metaldele skal være rustbestandige.

DS/EN 1176-1 pkt. 4.1.4. Metaller
