Digterparken

2021

Legepladsinspektionsrapport

Legepladsens adresse: N.F.S. Grundtvigs vej 11, 8800 Viborg
Kontaktperson: Lotte Kunstmann
Inspektion: Orla Jensen
Inspektionsdato: 23-03-2021

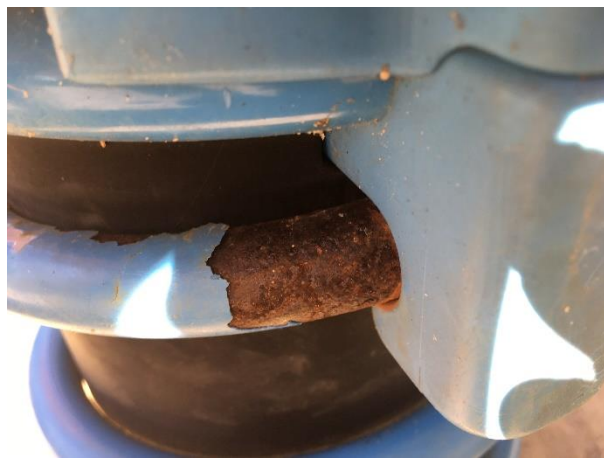
Foto 10

Der er begyndende rust i fjederen.
Observer skadens udvikling i forbindelse med almindeligt tilsyn.

DS/EN 1176-7 pkt. 8.2.6. Rutinemæssig vedligehold
DS/EN 1176-7 pkt. 8.2.7. Korrigerende vedligehold

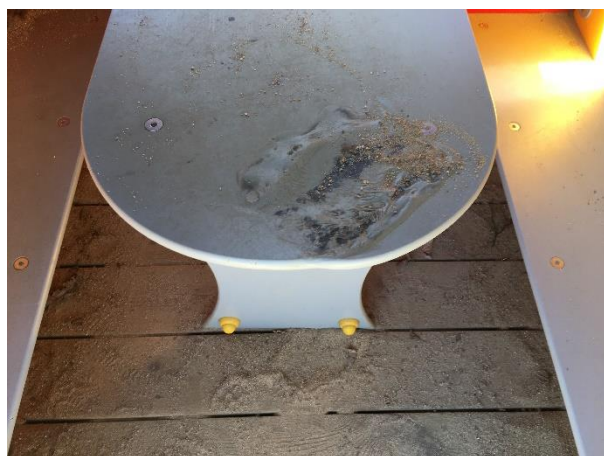
Foto 12

Bordpladen er slidt. (brændt)
For at opretholde det nødvendige sikkerhedsniveau skal slidte og defekte dele udskiftes.

DS/EN 1176-7 pkt. 8.2.6. Rutinemæssig vedligehold
DS/EN 1176-7 pkt. 8.2.7. Korrigerende vedligehold
