FORUNDERSØGELSE

Vandløbsrestaurering

Lund Bæk

Nov. 2018

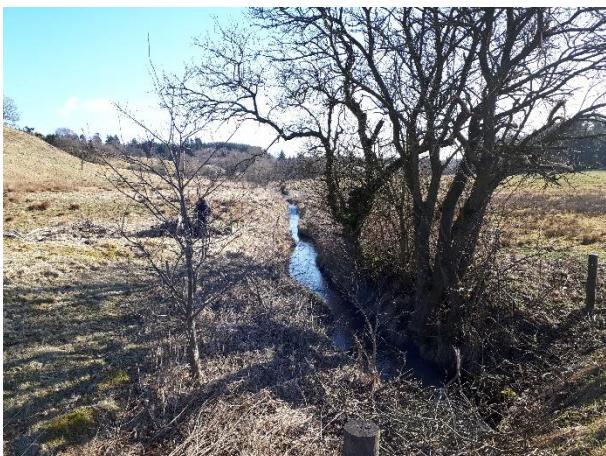
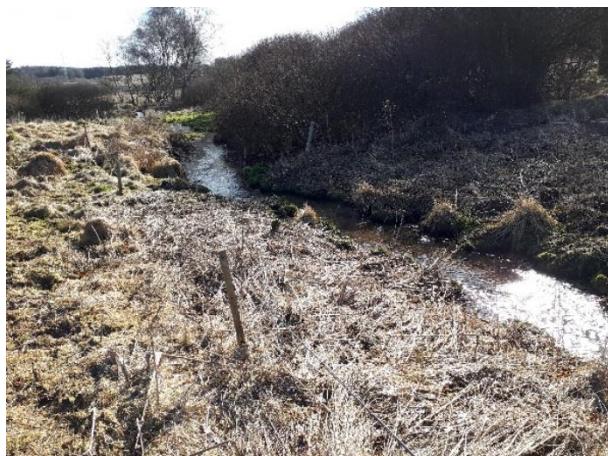
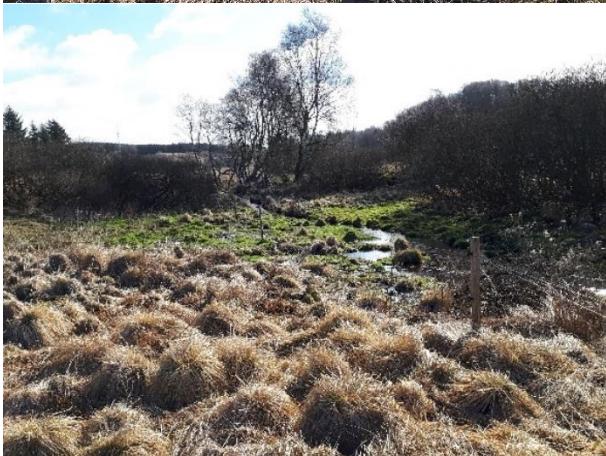
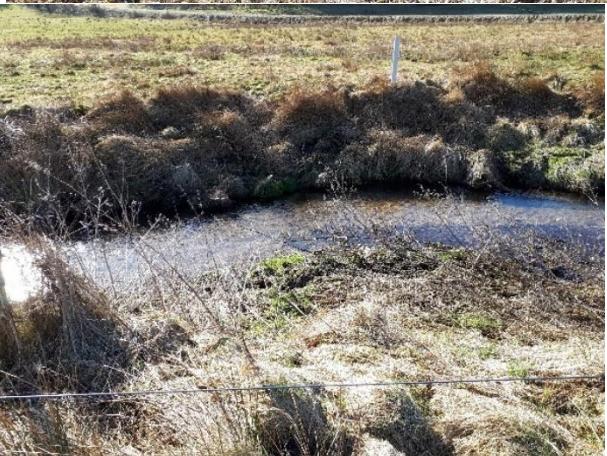
St. 0 -700:

Vandløb: Fint vandløb med sand på fast bund.

Fald: Ca. 3,5 – 4,0 promille.

Tilløb: Mange tilløb med stor vandføring.

Området omkring vandløbet: Nord for vandløbet er der afgræsning og et vådere område ved st. 150 med bl.a. star-tuer.

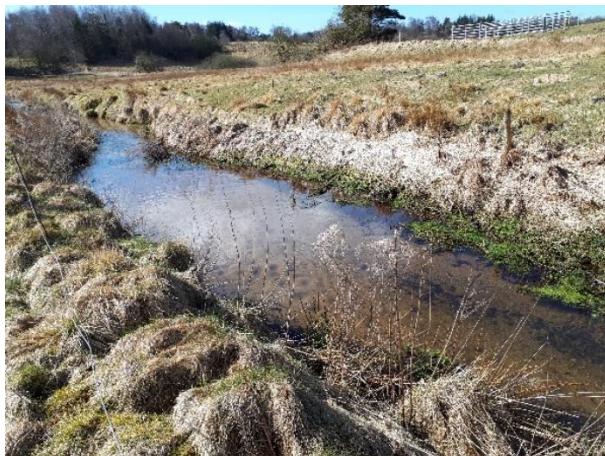
St. 700 – st. 1340:

Vandløb: Strækningen har et lige forløb med enkelte større slyng. Bunden er sandet. I st. 1340 er der en 10 m lang strækning med en øget bredde, som fungerer som en naturlig sandfang. Umiddelbart efter det naturlige sandfang er bunden god, præget af vandaks og andre vandplanter.

Fald: Gennemsnit 2,8 promille

Tilløb: Der er flere mindre tilløb med moderat vandføring

Området omkring vandløbet: Afgræsses.

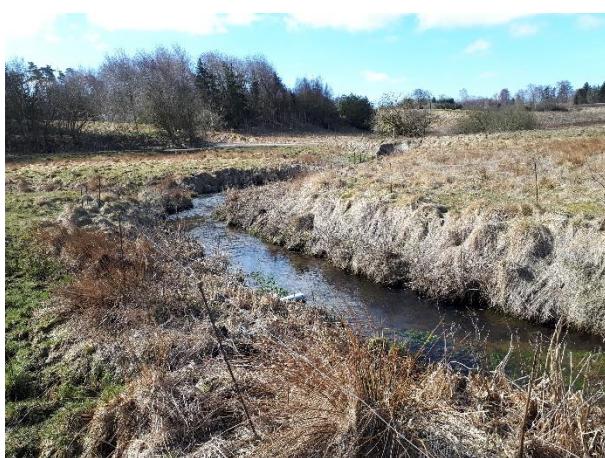
St. 1440

Vandløb: Øst for broen ved Broholmvej, ca. st. 1440, er der slyng

Fald: Gennemsnit 2,3 promille

Tilløb: Der er flere tilløb med moderat vandføring

Området omkring vandløbet: Vådt, ingen drift.

Da der er konstateret en stor sandvandring, vurderes det at være hensigtsmæssigt at etablere et sandfang. Forslag til placering 1: ved st. 1460 (vest for broen, Bromøllevej). Ved broen/vejen vil der være adgang for tømning af sandfanget.

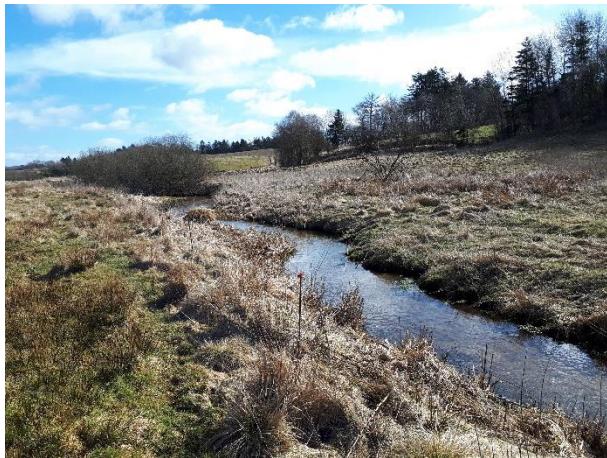
St. 1450 vest for Broholmsvej - st. 1550

Vandløb: Der er et fint slynget forløb. Bunden er let sandet med vandaks og andre vandplanter.

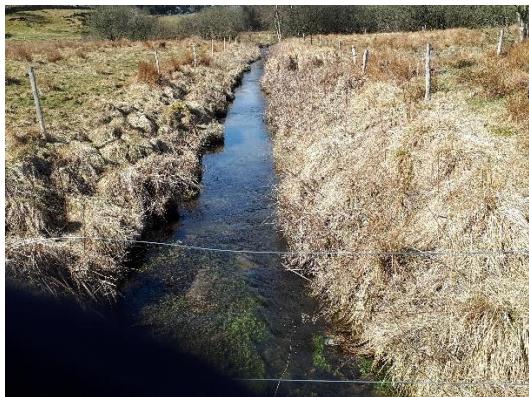
St. 1550 til st. 2000

Vandløb: Mange små slyng. Bunden er let sandet med vandplanter. Der er flere rør- og træbroer på strækningen.

Fald: Gennemsnit 2,2 promille

Tilløb: Der er enkelte tilløb med moderat vandføring

Området omkring vandløbet: Afgræsses

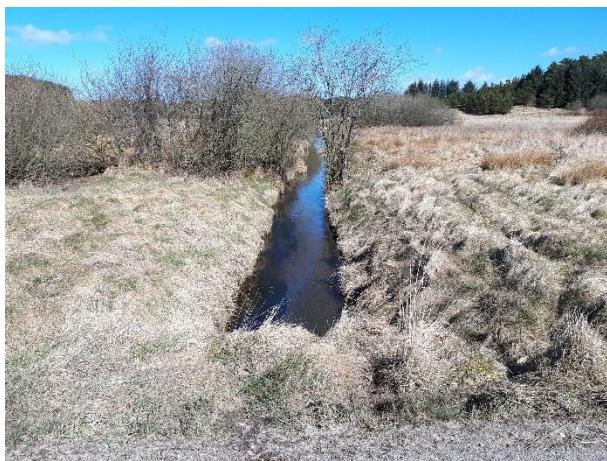
St. 2550 – 2700:

Vandløb: Strækningen er et lige forløb.

Fald: Gennemsnit 1,7 promille

Tilløb: Tilløb med stor vandføring

Området omkring vandløbet: Er svært fremkommeligt, da det er meget vådt på begge sider af vandløbet.

Ingen afgræsning eller anden drift. (fotoet er taget i st. 2700 mod st. 2550)

Forslag til placering 2: ved st. 2700 (vest for broen, Naundrupvej). Ved broen/vejen vil der være adgang for tømning af sandfanget.

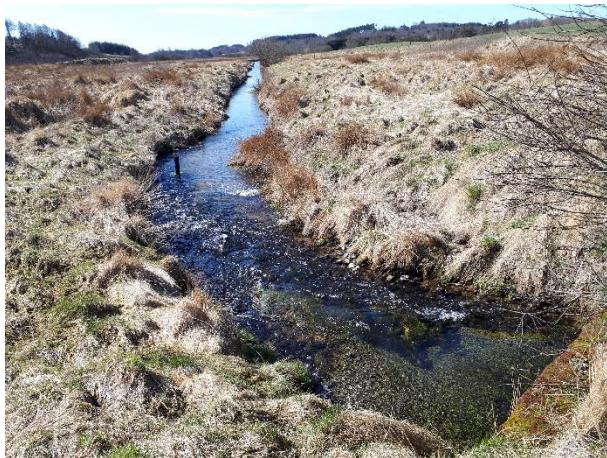
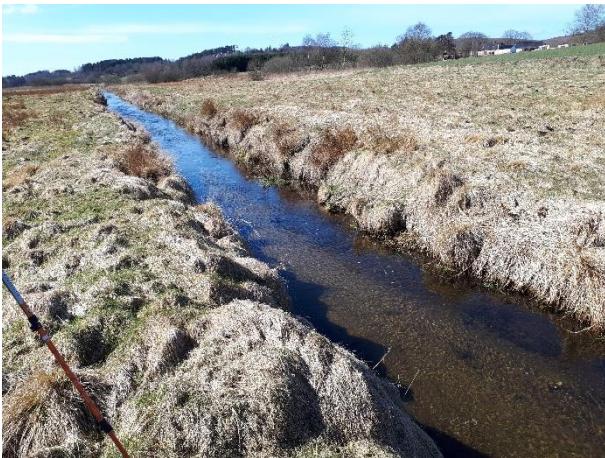
St. 2700 – 3000:

Vandløb: Strækning er et lige forløb med mindre fald. Få mudderbanker med vandpest.

Fald: Gennemsnit 1,7 promille

Tilløb: enkelte mindre tilløb

Området omkring vandløbet: Har været afgræsset tidligere (enkelte gamle hegnsræs), men drift ser ud til at være ophørt.
