Bilag 3: Naturregistrering

Beskrivelse af delområder

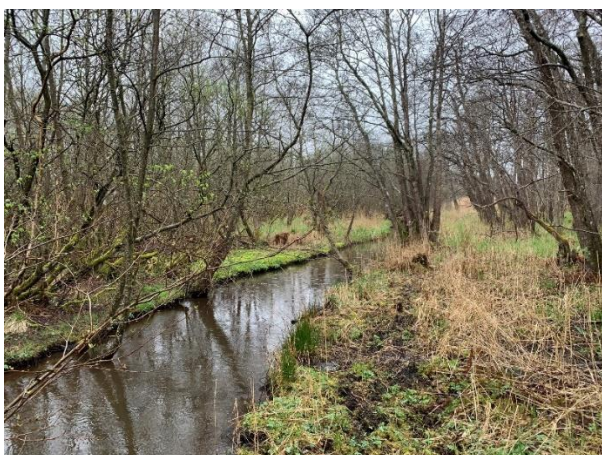
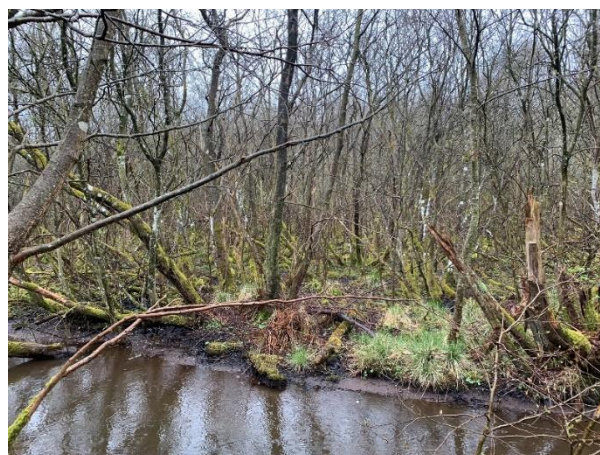
Figur 3: Billede fra delområde 1 - Nuværende vandløb samt sumpskoven

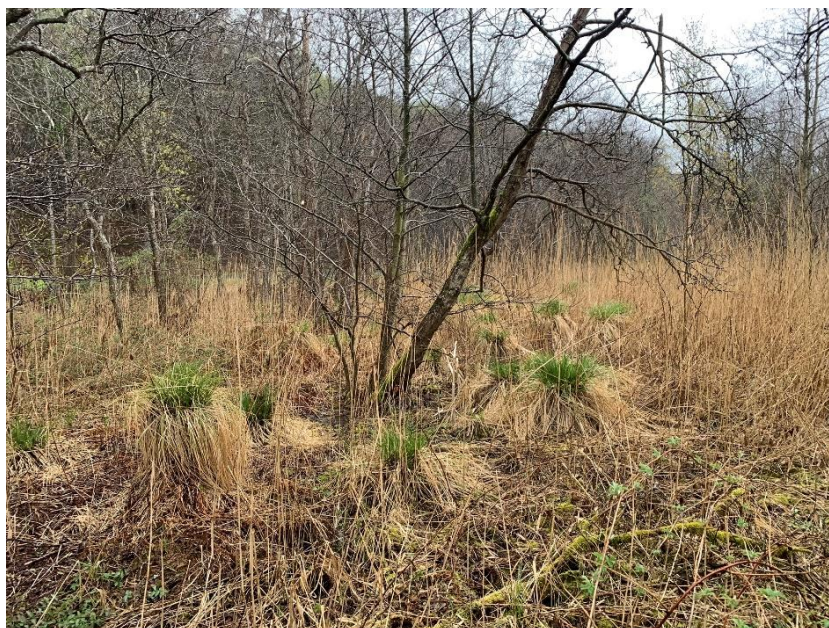
Figur 4: Billede fra delområde 1 - Vældparti med topstar i lysåben del af sumpskoven.

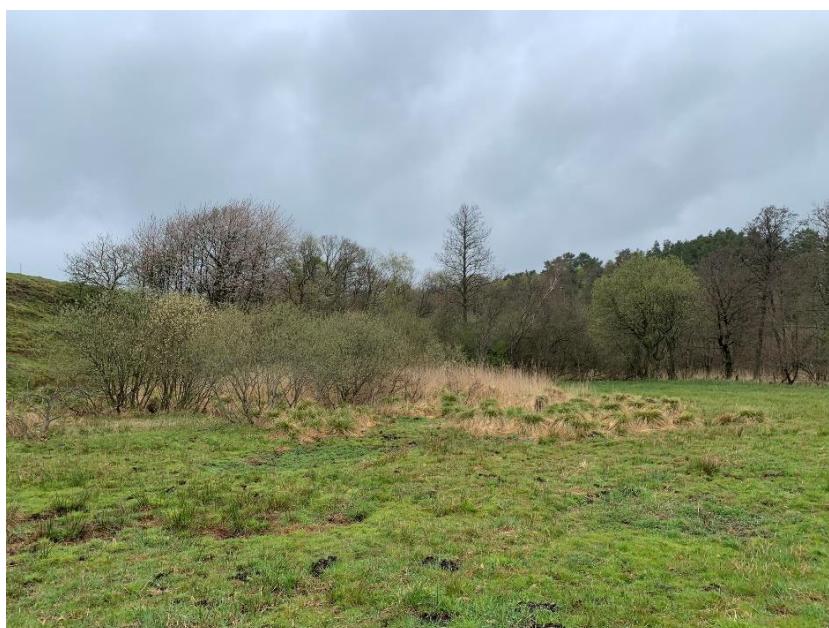
Mosen er ikke afgrænset korrekt, da den forsætter mod syd i den lysåbne del ved station 3.500 og 3.400. Denne del skal registres som mose. Det vurderes **positivt** at genskabe naturlig hydrologi ved blokering af det gennemgående dræn, der løber igennem området.

Figur 5: Billede fra delområde 1 – Området er ikke registreret som §3 og skal indgå som del af den beskyttede mose.

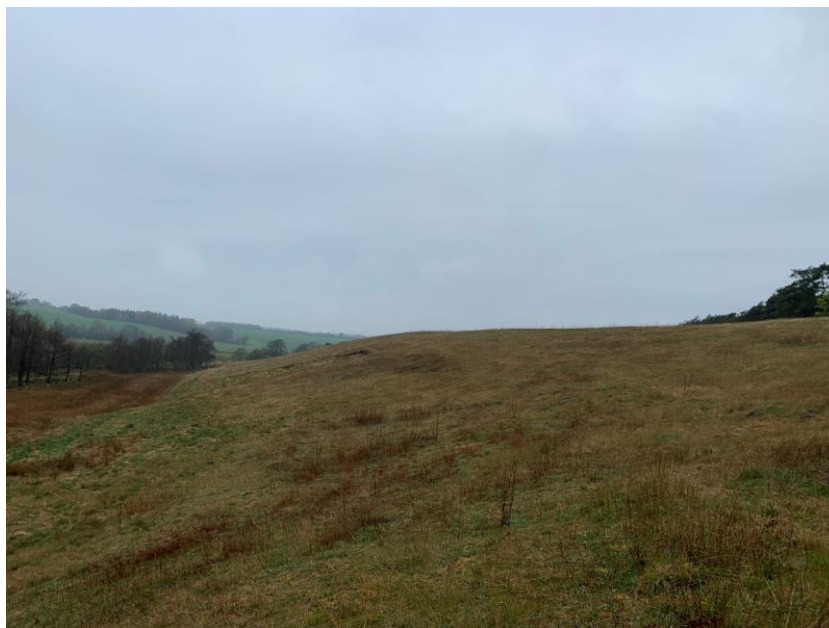
Der er tale om et overdrevsområde, der forløber parallelt med engområdet mod syd (delområde 3). Overdrevet har en moderat til dårlig naturkvalitet. Overdrevsområdet vurderes ikke at blive påvirket ved en mindre vandstandshævning lokalt, og det vil derfor være **uden effekt** på overdrevets naturtilstand.

Figur 6: Billede af overdrev samt overgang mellem engen, syd for overdrevet, og overdrevet.

Området har tidligere været afgræsset og det er oplagt at genindfører naturpleje i form af afgræsning med kreaturer, der både kan afgræsse overdrevet og det sydlige engområde (delområde 3). Det vil forbedre naturtilstanden (fysiske strukturer) ved at sikre en passende højde på vegetationen og forstyrrelser, som

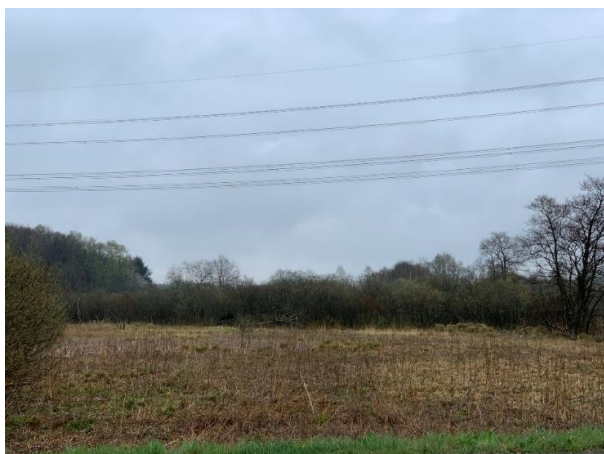
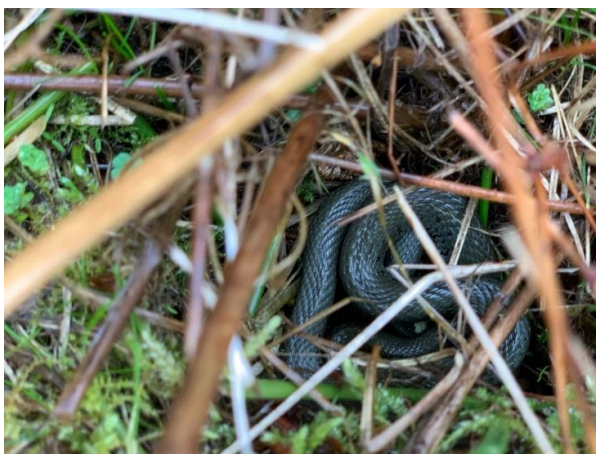
Figur 7: Billede af delområde 3 – Topstar ses langs vandløbet og snog i græsset.

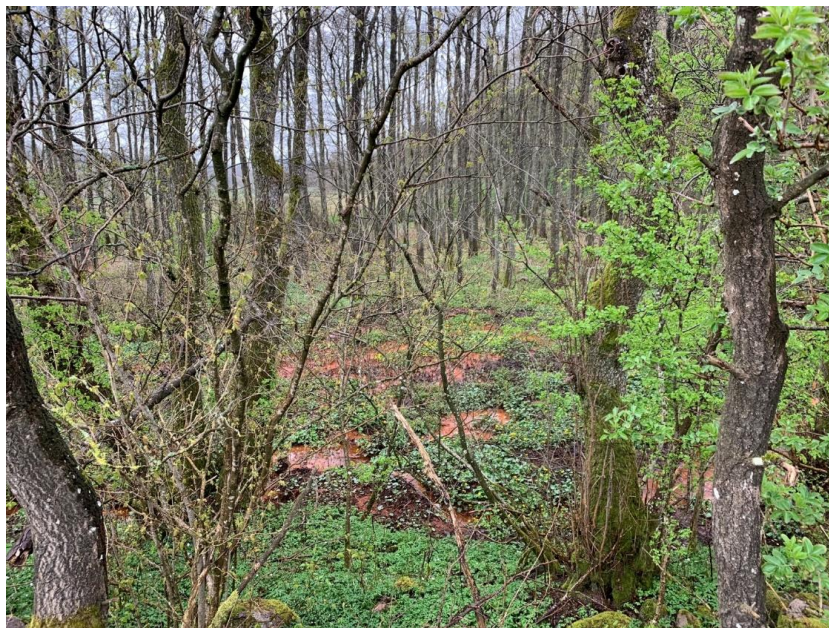
Område 4 består af et større vældområde med sumpskov. Området vurderes at have en god naturkvalitet. Området var for vådt til at der kunne gennemføres en besigtigelse. Området var præget af okkerudfældning. Vældet ligger højere i terræn end det tilstødende projektområde. Ved gennemførelse af projektet bør vandet fra vældområdet ledes ud over så stor en del af projektområdet som muligt. Det vurderes, at der herved vil kunne skabes et større eng/moseområde med en rimelig naturkvalitet. Selve vældområdet vurderes til at blive påvirket positivt ved at der skabes en mere naturlig vandbevægelse. Samlet set vurderes det, at blokering af drænen, i den nordlige del af delområde 4 samt etablering af mere naturlig vandbevægelse i området vil have en **positiv** effekt på mosen og de nordfor beliggende områder.

Figur 8: Billede af delområde 4 - Skovsump med vældpræg og okkerudfældning.

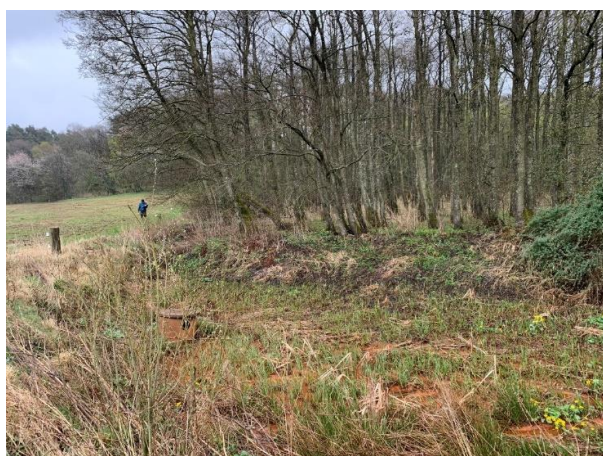
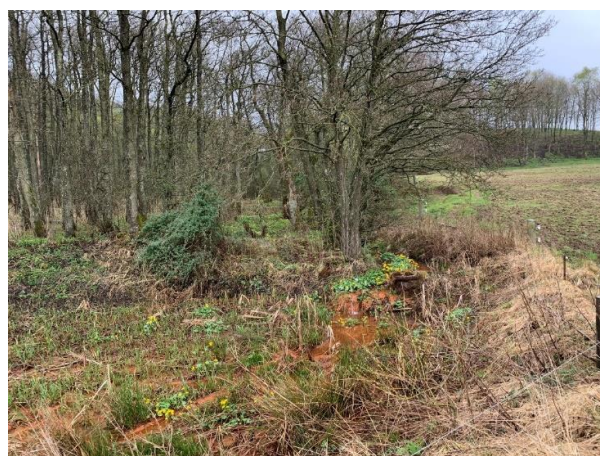
Figur 9: Billeder fra den nordlige del af delområde 4, hvor randen er drænet.

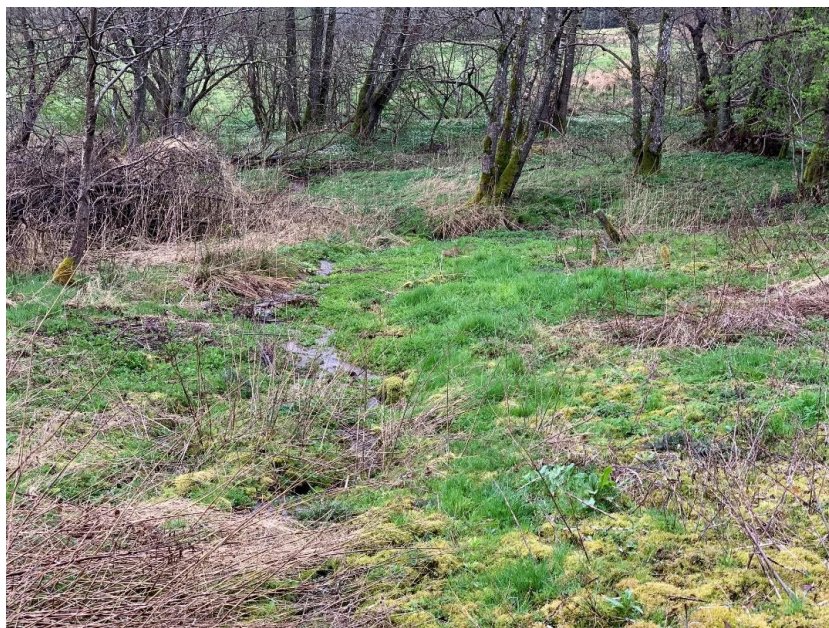
Området består af en vældpude, der ligger lidt oppe af skrænten. Vældpuden har en moderat naturkvalitet, hvilket primært skyldes dræning af vældet. Ved gennemførelse af projektet de grøfter, som dræner området blive afskåret eller omlagt til overrissing på terræn. Det vurderes, at projektet vil have en **positiv**

Figur 10: Billeder af delområde 5 – Vældpude med fast bund i kilderenderne.

effekt på naturtilstanden i området. Ved realisering af projektet bør området omkring vældpuden gennemgås nøje og alle grøfter sløjfes.

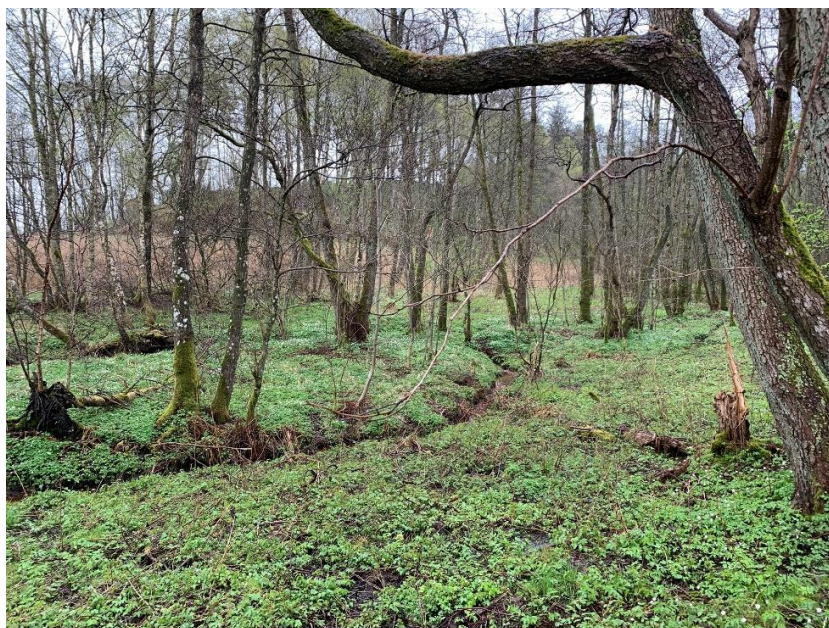
Figur 11: Billede fra delområde 5 - Vældpåvirket skovsump.

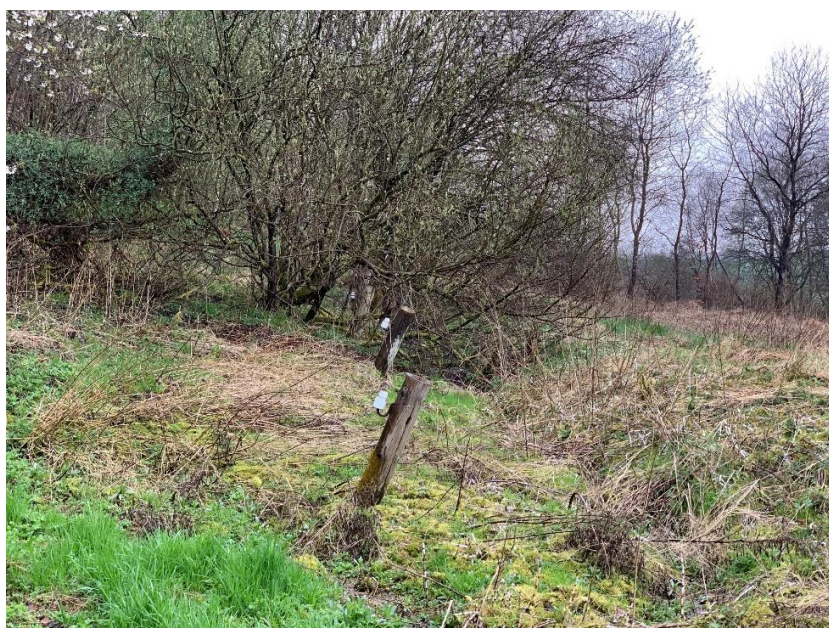
Figur 12: Billede fra delområde 5 - Der forløber en grøft, i den nordlige del af området, som ikke er omfattet af projektet. Denne grøft bør blokeres.

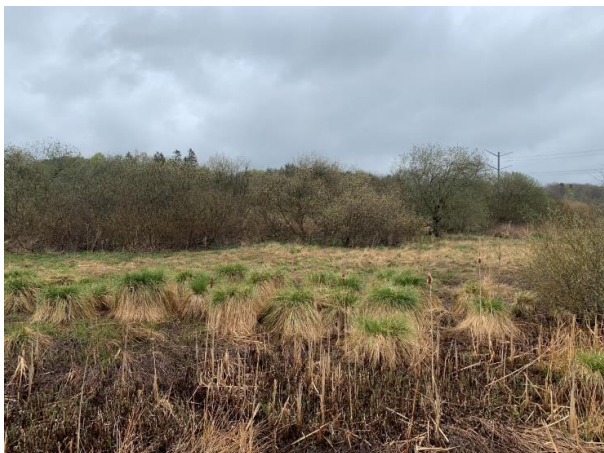
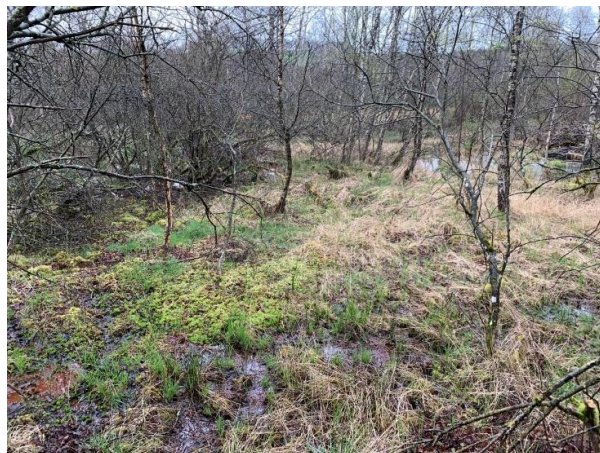
Området består af et stort moseområde. Området er primært højstaudemose med en moderat til ringe naturtilstand. Der er enkelte fine områder, men store dele af området fremstår næringsstofpåvirket. Ved gennemførelse af projektet vil en del af dette område blive sat mere eller mindre permanent under vand. Projektet vurderes at ville påvirke dette område **negativt**.

Figur 13: Billede fra delområde 6 – Vældpåvirket område med topstar og vældpåvirket skovsump.

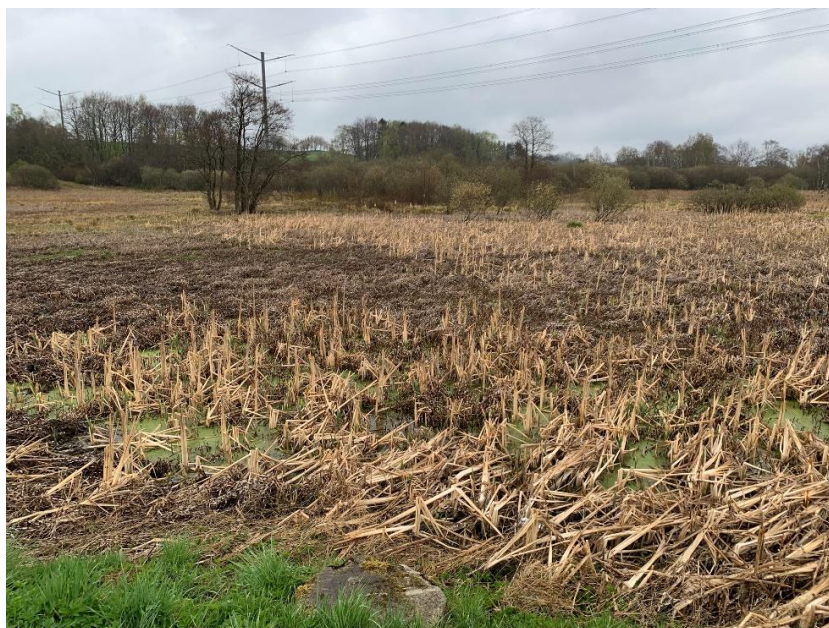
Den del af mosen, der ligger umiddelbart øst for Bromøllevej (afvandingsystem 16), er i en meget dårlig naturtilstand pga. oversvømmelse med stillestående næringsrigt vand. Her bør man fjerne, eller som minimum gennembryde, balkerne langs vandløbets bredder. Herved sikres, at vandet kan bevæge sig naturligt ind og ud af området. Dette gør sig specielt gældende umiddelbart øst for Bromøllevej (st. 2.800, 2.700).

Figur 14: Billeder fra delområde 7 – Område syd for vandløbet, umiddelbart øst for Bromøllevej. Ingen vandbevægelse og negativ påvirket af stillestående næringsrigt vand.

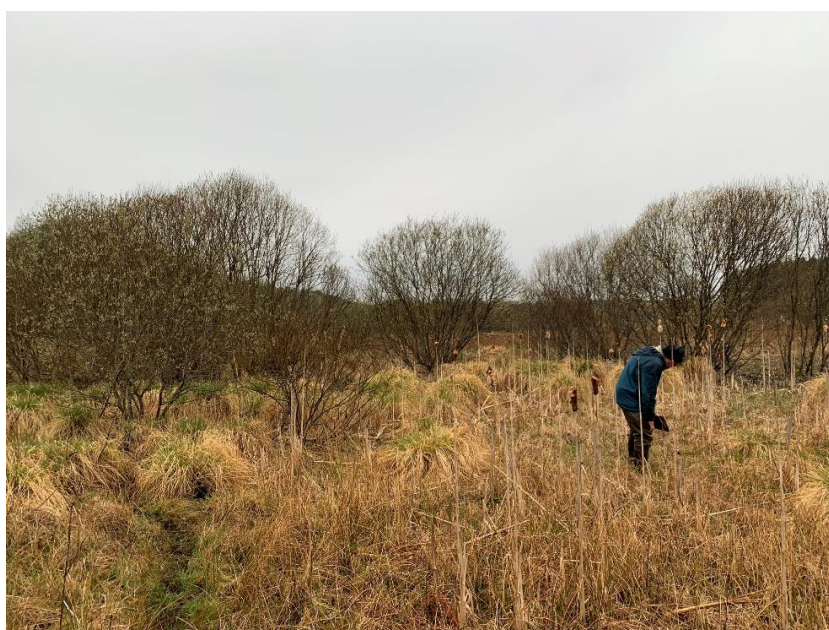
Figur 15: Billede fra delområde 7 – Vældparti i den sydvestlige del af området med masser af topstar. Beliggende mellem afvandingsystem 16 og 15.

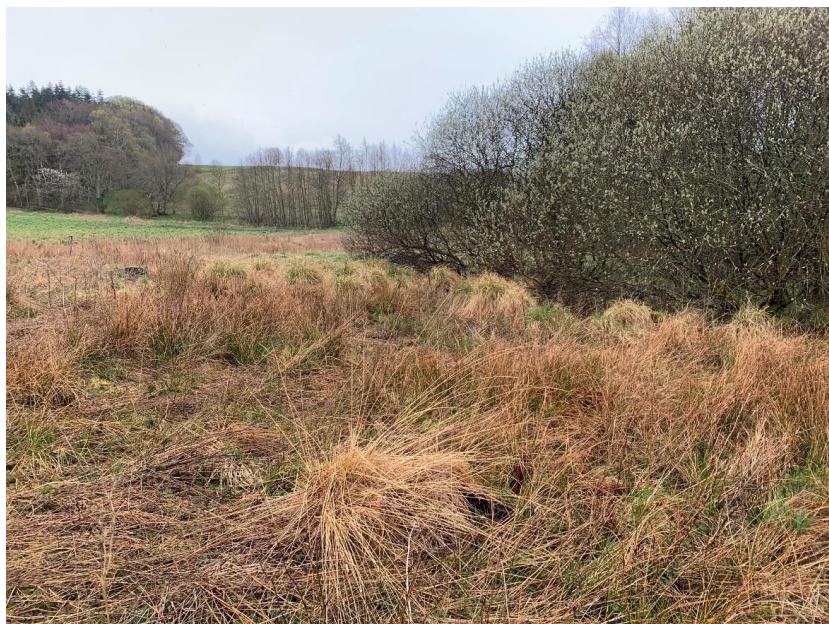
Området består af et lille moseområde, der dels består af skovsump og dels af højstaudemose. Området har en moderat naturkvalitet. Området er noget påvirket af dræning og udtørring samt tilgroning. Der er dog stadig enkelte små fine partier med en typisk mosevegetation. Dette område vil blive noget vådere ved gennemførelse af projektet. Det må forventes, at projektet påvirker dette område i negativ retning. Da der er tale om et lille område med kun mindre fine partier, vil påvirkningen være begrænset.

Figur 21: Billede af delområde 10 – Område med intakt mosevegetation som blåtop og topstar.
