**Hans Tausens vej**

# Legepladsinspektionsrapport

**Legepladsens adresse: Hans Tausensvej 4, 8800 Viborg**  
**Kontaktperson: Lotte Kunstmann**  
**Inspektion: Orla Jensen**  
**Inspektionsdato: 23-03-2021**

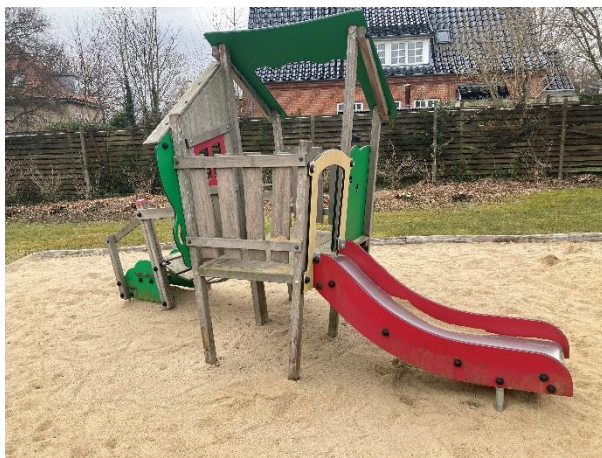
Foto 1

Oversigtsbillede: Kombitårn			
Inspektion foretaget i.h.t. følgende standarder:			
DS/EN 1176 del 1 Generelle krav			X
DS/EN 1176 del 2 Gynger			
DS/EN 1176 del 3 Rutsjebaner			X
DS/EN 1176 del 4 Svævebaner			
DS/EN 1176 del 5 Karruseller			
DS/EN 1176 del 6 Vipper			
DS/EN 1176 del 7 Insp. og vedligehold			X
DS/EN 1176 del 10 Lukkede systemer			
DS/EN 1176 del 11 3-D Klatretnet			
<b>Bemærkninger:</b>			
Ja		Nej	X
Mærke/ årgang: Kompan, 2014

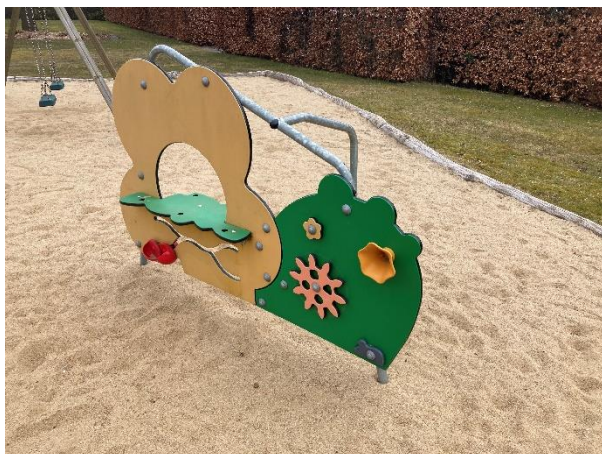
Foto 2

Oversigtsbillede: Legepanel			
Inspektion foretaget i.h.t. følgende standarder:			
DS/EN 1176 del 1 Generelle krav			X
DS/EN 1176 del 2 Gynger			
DS/EN 1176 del 3 Rutsjebaner			
DS/EN 1176 del 4 Svævebaner			
DS/EN 1176 del 5 Karruseller			
DS/EN 1176 del 6 Vipper			
DS/EN 1176 del 7 Insp. og vedligehold			X
DS/EN 1176 del 10 Lukkede systemer			
DS/EN 1176 del 11 3-D Klatretnet			
<b>Bemærkninger:</b>			
Ja		Nej	X
Mærke/ årgang: Kompan, 2014

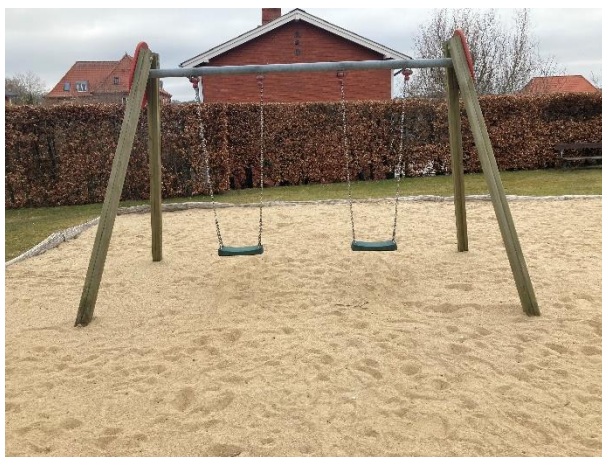
Foto 3

Oversigtsbillede: Gyng			
Inspektion foretaget i.h.t. følgende standarder:			
DS/EN 1176 del 1 Generelle krav			X
DS/EN 1176 del 2 Gynger			X
DS/EN 1176 del 3 Rutsjebaner			
DS/EN 1176 del 4 Svævebaner			
DS/EN 1176 del 5 Karruseller			
DS/EN 1176 del 6 Vipper			
DS/EN 1176 del 7 Insp. og vedligehold			X
DS/EN 1176 del 10 Lukkede systemer			
DS/EN 1176 del 11 3-D Klatretnet			
<b>Bemærkninger:</b>			
Ja		Nej	X
Mærke/ årgang: Kompan, 1995

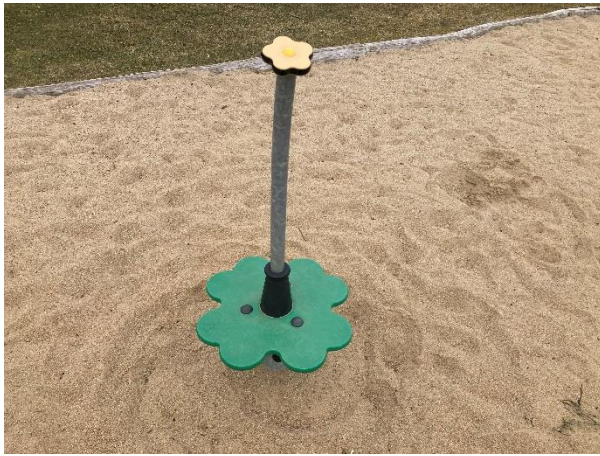
Foto 6

**Oversigtsbillede: Mini Spica**

<b>Bemærkninger:</b>	<b>Ja</b>	<b>Nej</b>	<b>X</b>
----------------------	-----------	------------	----------

Mærke/ årgang: Kompan, 2014
