**Klokkelyngen**

**2021**

# Legepladsinspektionsrapport

**Legepladsens adresse: Kokholmvej 8 8800 Viborg**  
**Kontaktperson: Lotte Kunstmann**  
**Inspektion: Orla Jensen**  
**Inspektionsdato: 19-03-2021**

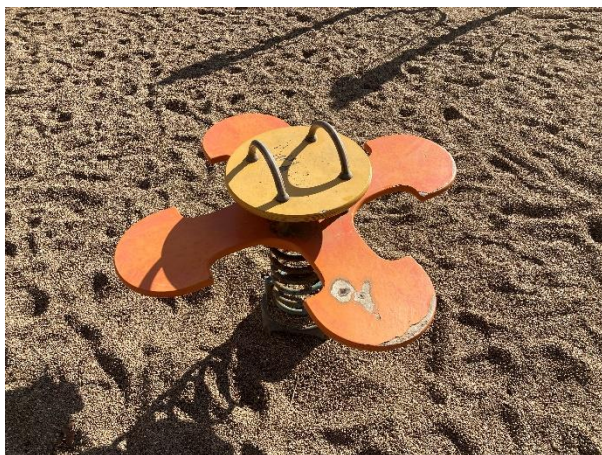
Foto 4

Oversigtsbillede: vippe			
Inspektion foretaget i.h.t. følgende standarder:			
DS/EN 1176 del 1 Generelle krav			X
DS/EN 1176 del 2 Gynger			
DS/EN 1176 del 3 Rutsjebaner			
DS/EN 1176 del 4 Svævebaner			
DS/EN 1176 del 5 Karruseller			
DS/EN 1176 del 6 Vipper			X
DS/EN 1176 del 7 Insp. og vedligehold			X
DS/EN 1176 del 10 Lukkede systemer			
DS/EN 1176 del 11 3-D Klatre-net			
<b>Bemærkninger:</b>			
Ja	X	Nej	
Mærke/ årgang: Kompan, 1997

Der er rust i vippe fjederen.  
Metaldele skal være rustbestandige.

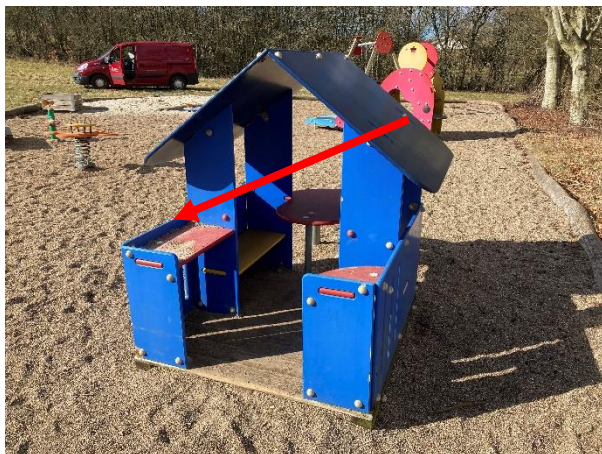
Foto 8

**Oversigtsbillede: Legehus**

**Bemærkninger:** Ja  X Nej

Enkelte steder er der revner i træværket. Observer skadens udvikling i forbindelse med almindeligt tilsyn.
