## Offentliggørelse af restaureringsprojekt i Kettinghøj Bæk

Viborg Kommune offentliggør hermed forslag til et projekt om restaurering af Kettinghøj Bæk ved matr.nr. 2r, 2h, 2l, 1k og 1h Skibelund By, Sahl. Projektet er indsendt af Bjerringbro og omegns Sportsfiskerforening. Projektet omhandler slyngning, udlæg af sten og træ, udskiftning af rørbroer, udlæg af gydebanker og anlæg af sandfang (se oversigtskort).

**Dato: 01-10-2024**

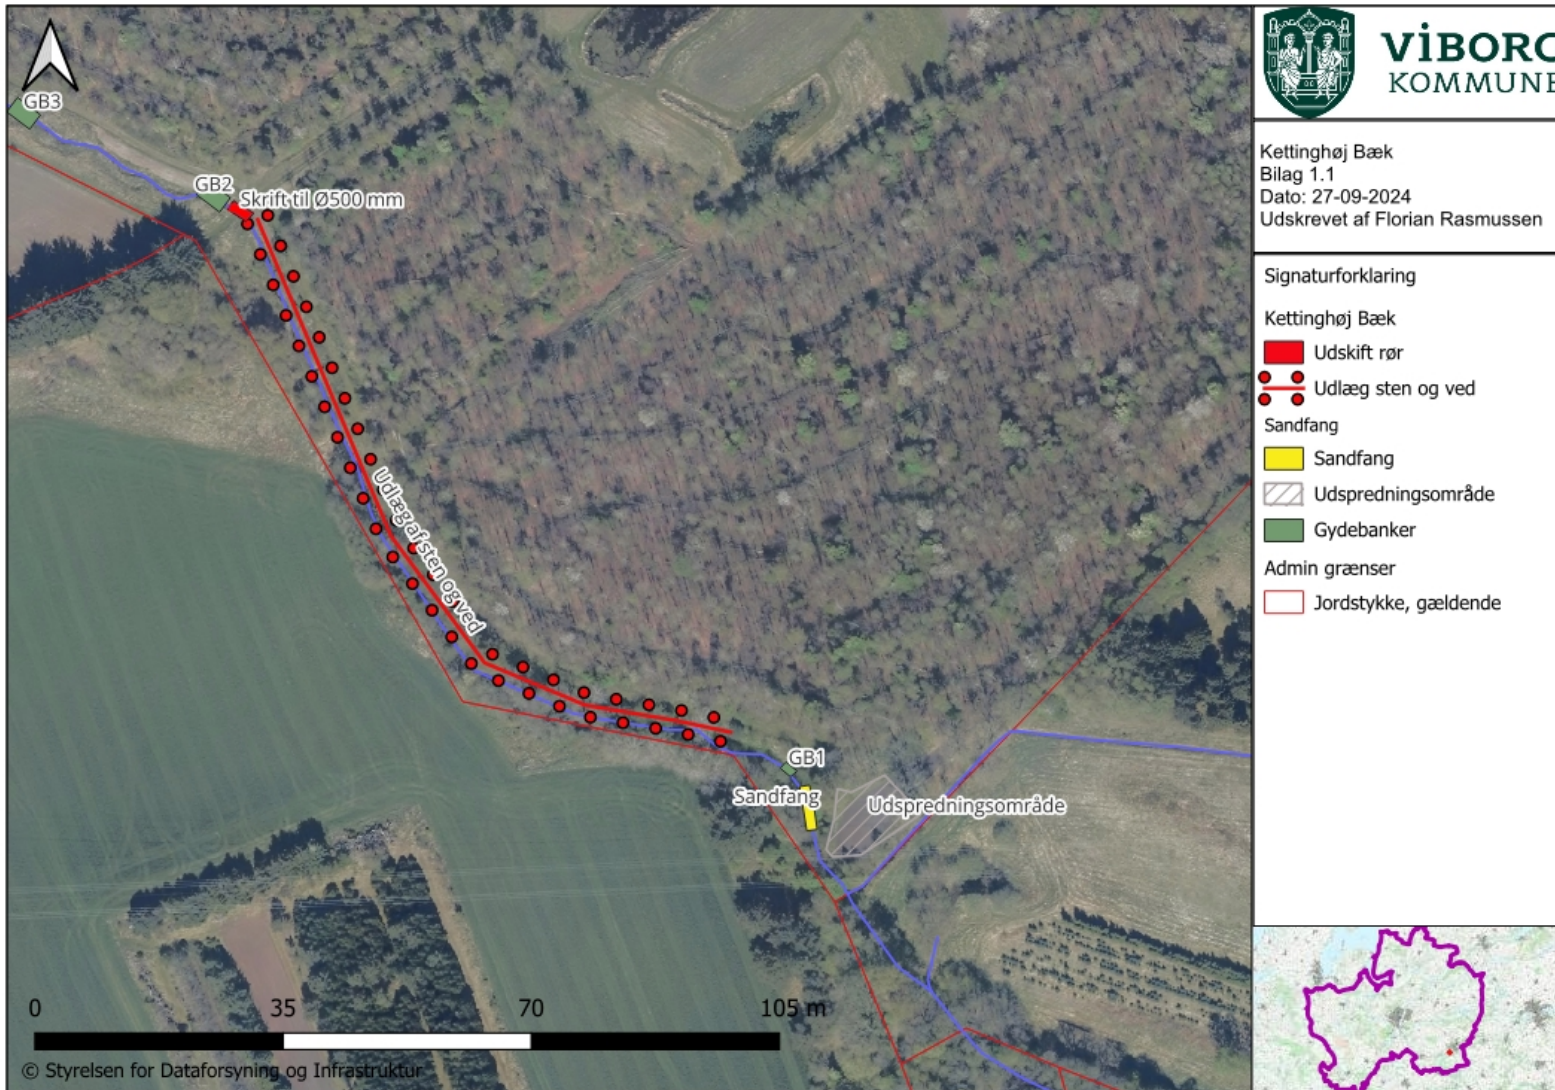
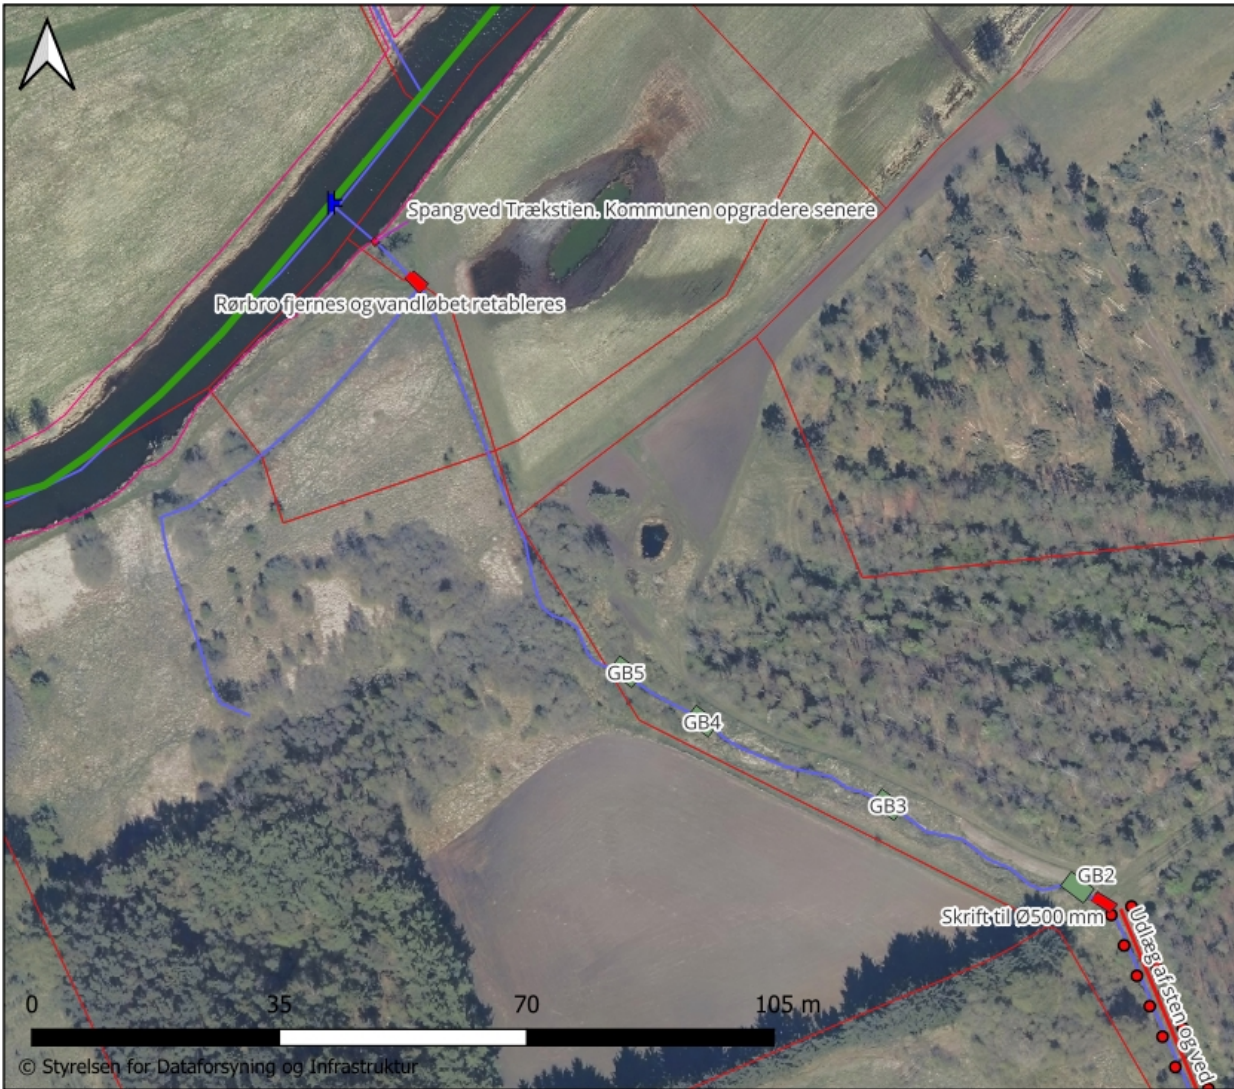
## Bilag 1: Oversigtskort

Se oversigtskort (bilag 1) for placeringer af de enkelte tiltag.

- Øverst i bækken ved matrikel 2h Skibelund By, Sahl, etableres et sandfang. Dette skal hjælpe med at fjerne sand fra bækken og forbedre vandkvaliteten.

- Rørforingen ved åen fjernes og vandløbsbunden reableres. Rørforingen ved Gammel Skibelundvej udskiftes til rør i størrelse Ø500 mm.

- Bækken slynges ved udlægning af sten og dødt ved på stykket opstrøms Gammel Skibelundvej. Dette skal indsnævre vandløbet og dermed øge vandets fart og ilte vandet bedre. Nedstrøms Gammel Skibelundvej fyldes materiale retur i bækken, for at hæve bækken i terræn, inden der påfyldes gydegrus.

- Gydebankerne vil blive etableret med 1-3 m<sup>3</sup> grus og skjulesten for at skabe skjulesteder for ynglen

Kettinghøj Bæk  
 Bilag 1.2  
 Dato: 27-09-2024  
 Udskrevet af Florian Rasmussen
