BEVARINGSPLAN
VIBORG

1972

REGISTRANT

Udarbejdet 1971-1972

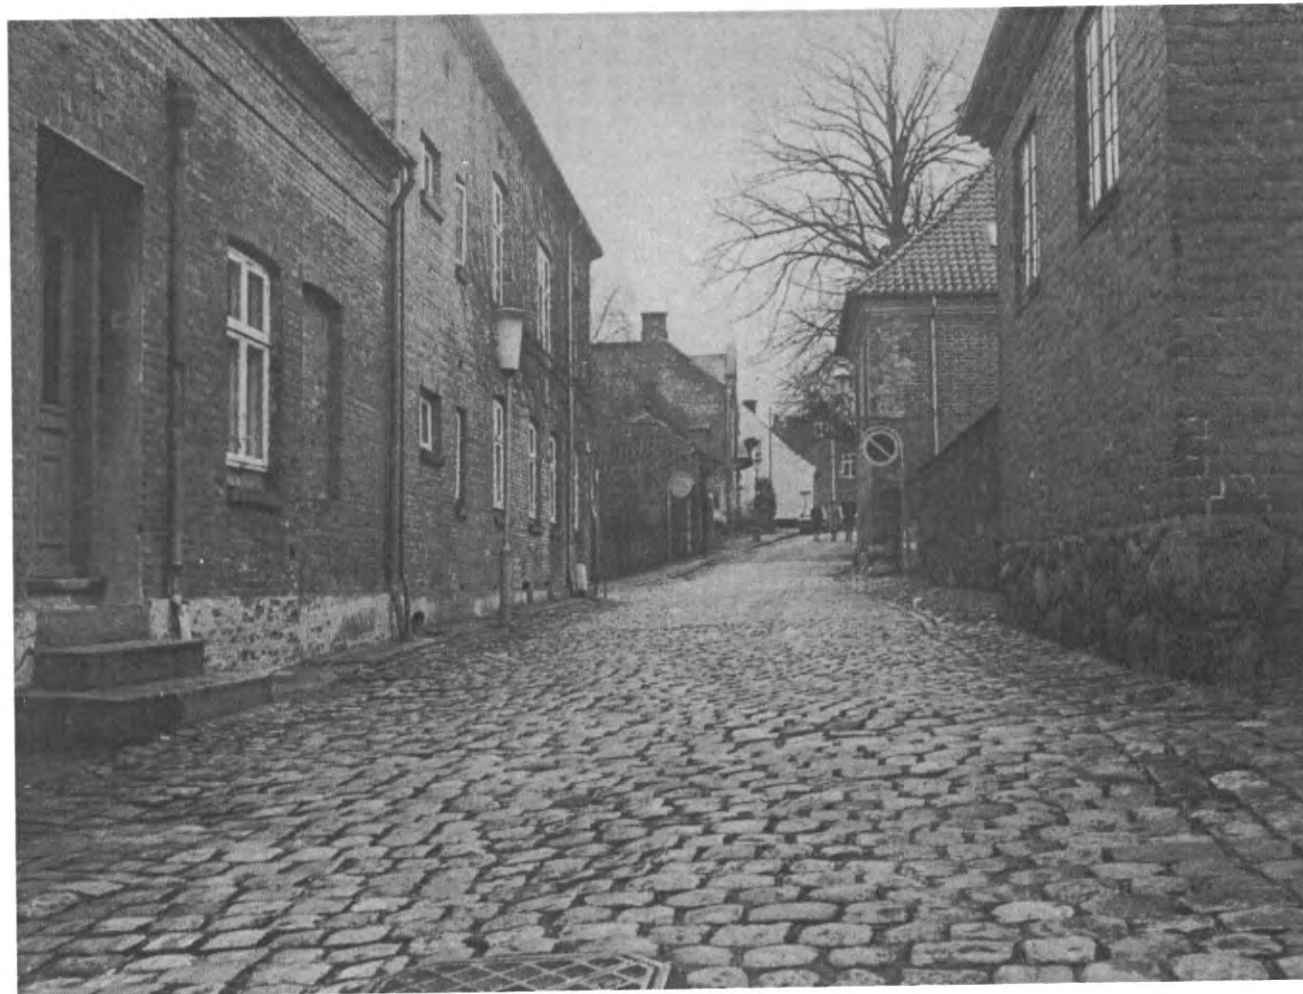
Domkirkestræde

En idyllisk og stille afkrog midt i byen. Den lille knækkede blinde del af strædet i øst bag Bispegården er et miljø af intim hygge. Man lægger derfor mindre mærke til at husene i denne del egentlig ikke er særlig gode, både moderniserede og uheldigt udformede. Man kunne sagtens udskifte disse huse med bedre, eller sætte sprossvinduer i f. eks. nr. 16, kun bør bebyggelsen absolut beholde sin nuværende størrelse, og husenes røde og gule mursten er også af værdi sammen med

Bispegårdens fine mure. – Syd for domkirken er husene mere individuelle og hver især af stor værdi. Ydermere er miljøet på grund af beliggenheden ret sårbart overfor ændringer. Heldigvis er de fleste af husene sikrede, med det noget forfaldne nr. 12 bør ved en evt. nedrivning absolut genopføres med en do. gulkalket facade. Endelig kunne asfalten på et stykke erstattes af brosten som i resten af strædet.

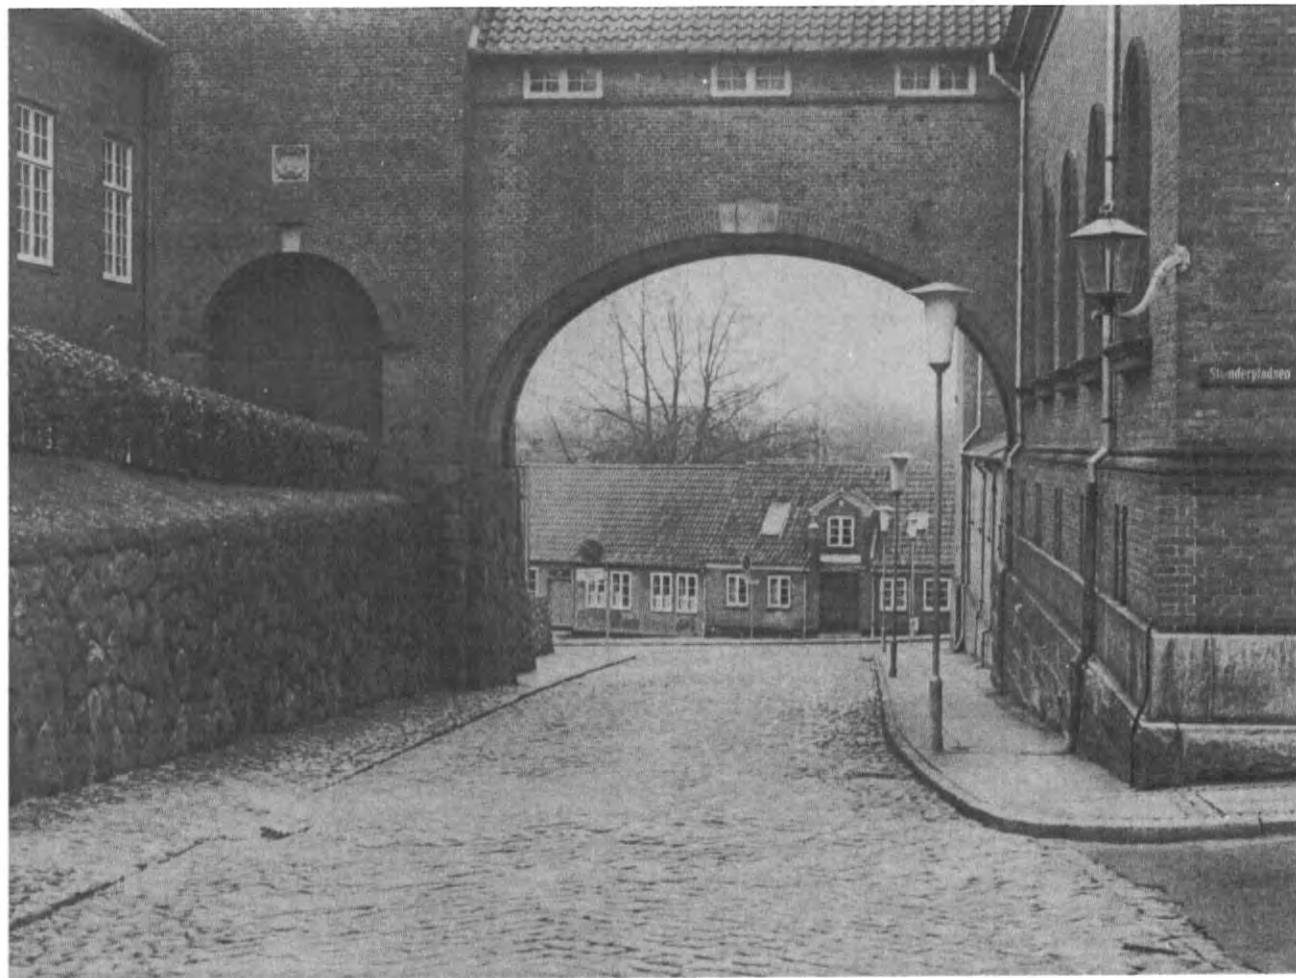
er byens mest monumentale, trærige og brolagte gade. Vejbanen er af store, groft tilhuggede sten, fortovene med piksten. Gaden har ingen husnumre, men flankeres svimlende af Vestre Landsrets, Rådhusets og fængselbygningens teglstensmasser. Idyllerne ligger i perspektiverne i den stejle gade. På vej nedad ser man under Sukkenes Bro over Sct. Nicolajgades små borgerlænger mod Borgvold, søerne og højdedraget ved Overlund. På vej op mod Sct. Mogensgades fi-

neste del. Det lurker med tid og historie. Dejlige er sommerdagene med de udsprungne bøge ved Hans Tausens minde. Dejlige vinter-nætterne, hvor man skrider nedad den tavse gade, hvor de gamle lygter garanterer, at der ikke sker brud på den fuldkomne julekortstemning. I Gråbrødre Kirkestræde kan det undertiden hænde, at man overfor retsenerådigheden lader undslippe et »Shylock« og mindes »Købmanden i Venedig«.

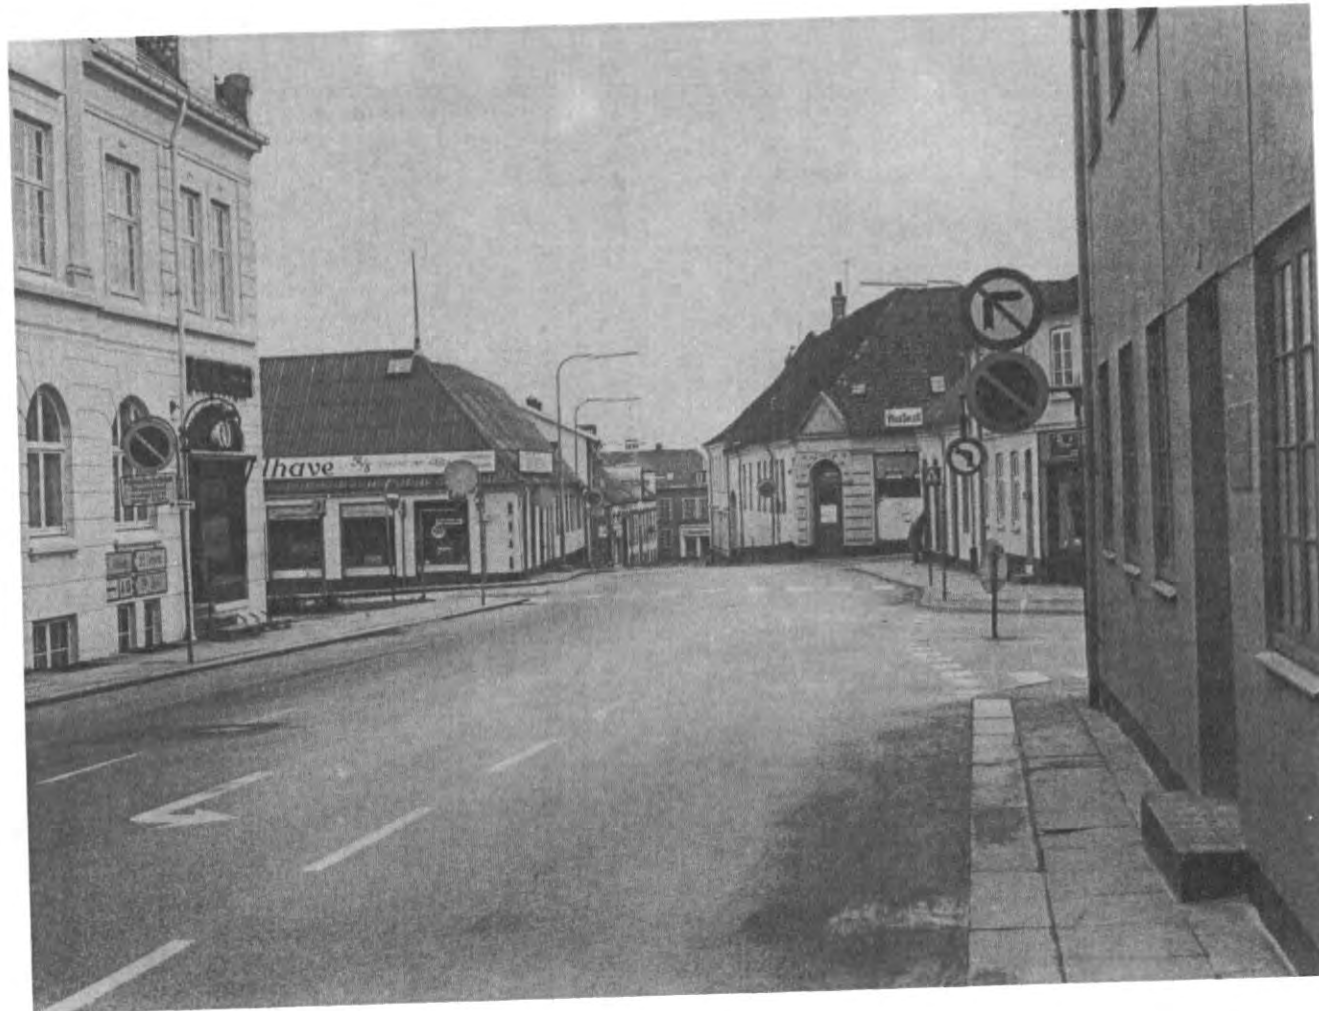
Lille Sct. Hansgade

Gaden har ingen selvstændig værdi, men i sammenhæng med bevaringsområdet er der forskellige ting, der bør påpeges. Husrækken bag den gamle vagt i Gravene er af stor betydning for denne og danner en lukkede afslutning af Gravene, den gamle brandstation og nr. 11 er bygninger med egen værdi. Gdestykket ned mod Mogensgade er helt ødelagt af nedrivninger, fabriksudvidelser o. l. Det må her påpeges, at det vil være ødelæggende for Sct. Mogensgades rolige beboelsesmiljø, hvis man agter at pumpe trafik ned igennem denne del af gaden. Tværtimod bør gaden lukkes helt og arealerne langs den ville kunne udnyttes til parkering og indgang til haveanlæg og passager til

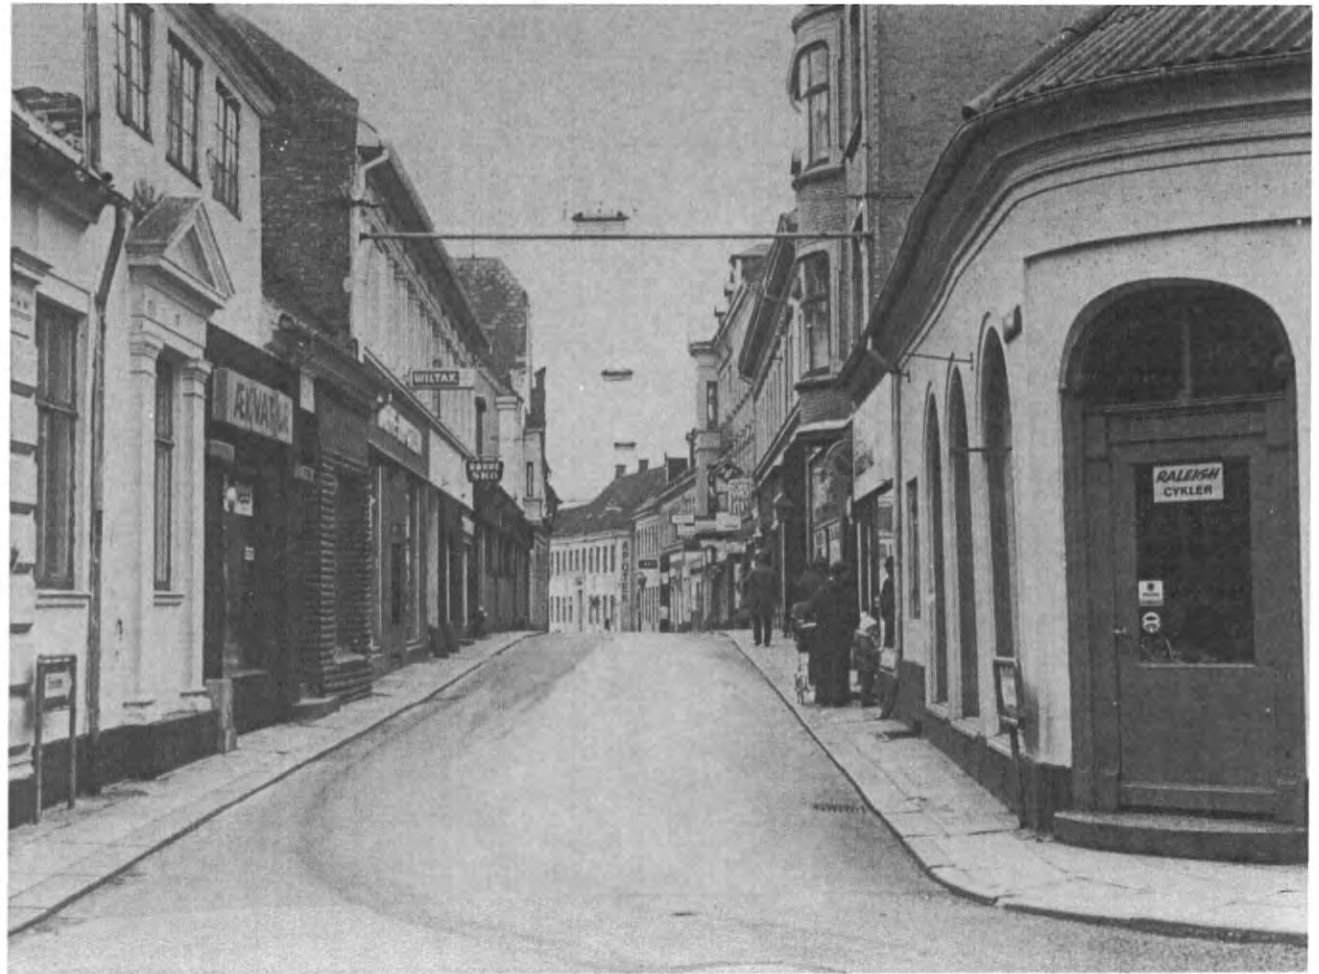
Store Sct. Hansgade

Gaden bærer stadig præg af tidligere at have været måske den fornemste af Viborgs hovedgader med de store købmandsgårdes facader fra 70-erne og 80-erne. Disse giver gaden et præg af stilfuldhed og værdighed, men i dag synes dagen at være blevet ladet noget i stikken af udviklingen. Dels fører den i dag op til gader som Lille Sct. Hansgade og Reberbanen, der begge er helt opløst som gader betragtet og dels, og det er nok det, der har givet gaden sit dødsstød, har amtsadministrationen erstattet butikkerne med »lettere facader«. Denne let-

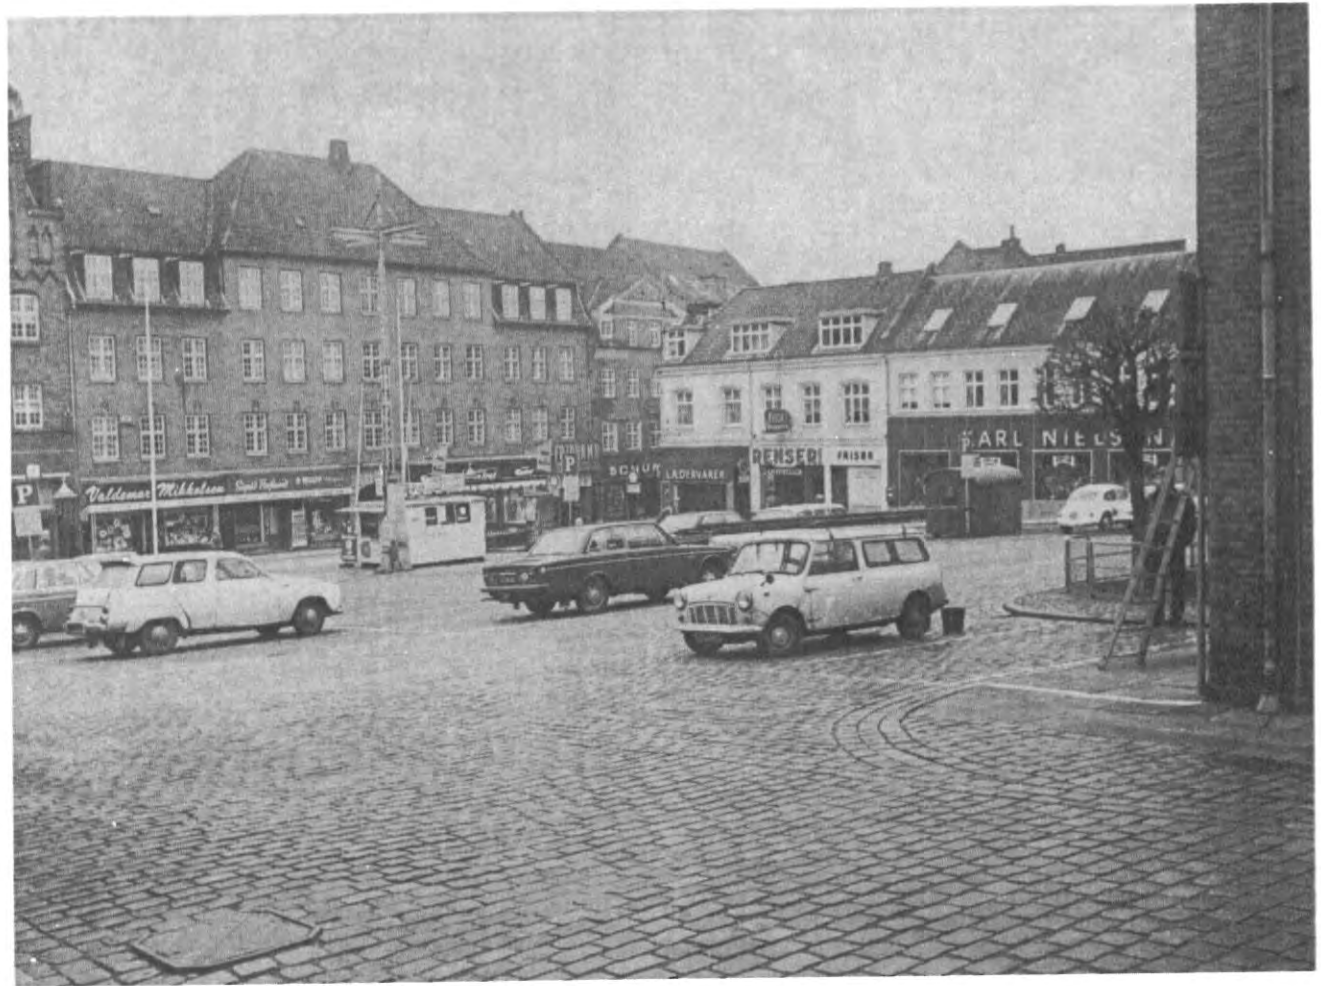
Hvor Nytorv virker som et rigtigt torv, er Hjultorv nærmest et »pusterum« på Mathiasgade. Og hvor Nytorv er vandret, er Hjultorv ret stejlt. Derfor er der et enkelt hus, der helt dominerer (Hedeselskabet), mens resten af husrækkerne er mere anonyme, men alligevel gode. På grund af stigningen virker de store huse på sydsiden ikke meget højere end nordsiden, men de skygger meget. Torvet har den

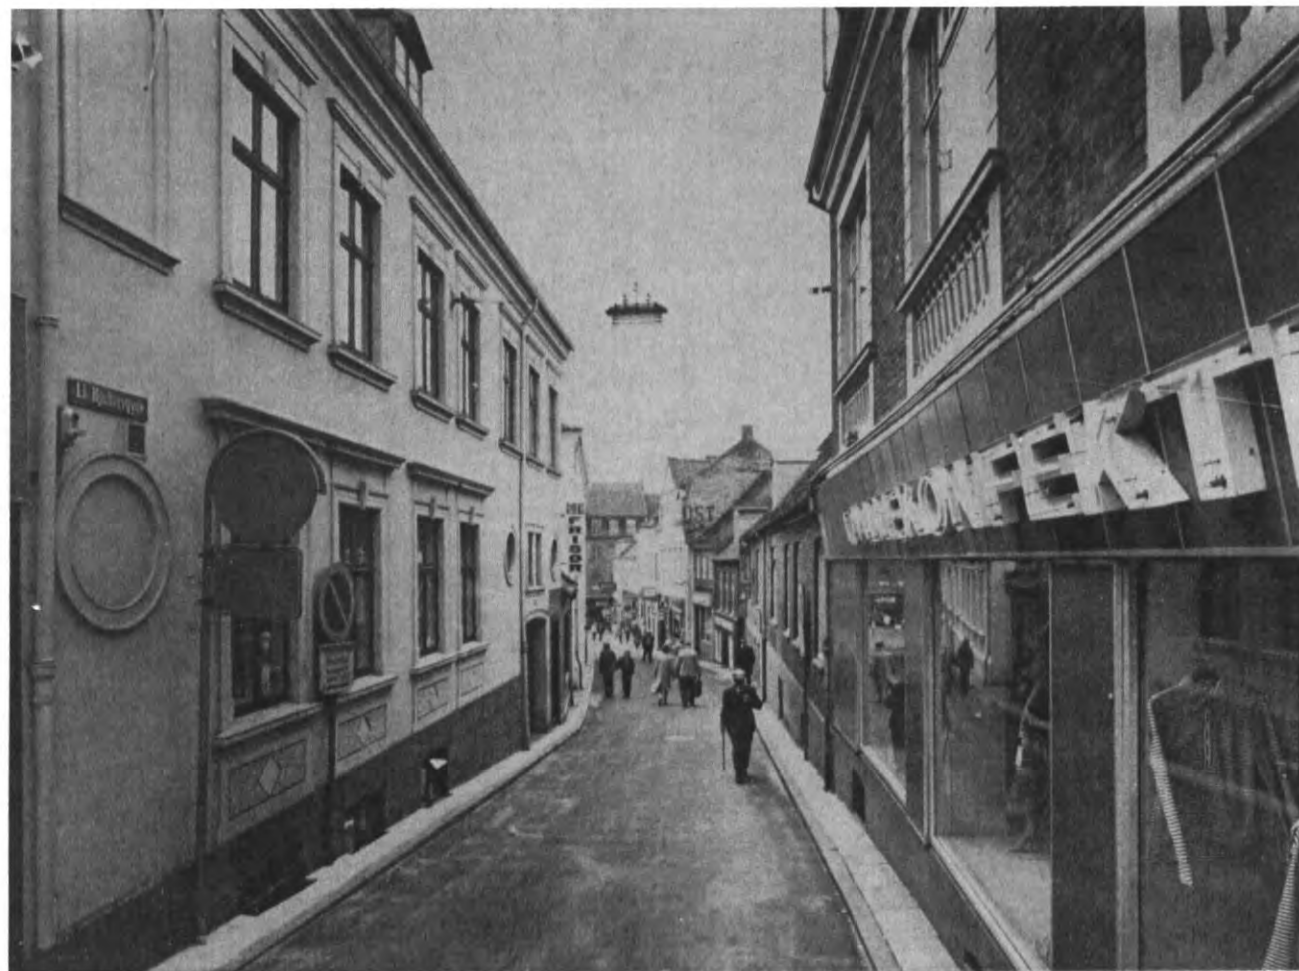
Lille Hjultorvgade

Det er den største af Hjultorvgyderne og har en helt anden karakter. Gyden stiger stejlt og er kantede af hyggelige småbutikker. Det er tydeligvis hovedsmtvejen mellem Mathiasgade og gågaden Vestergade, og er tydeligvis mere kendt og brugt end den anden gyde. Stemningen er hyggelig og intim og forretningerne, en marskandiser, en grønthandler m. fl. giver gaden et præg af gammeldags småhandel.

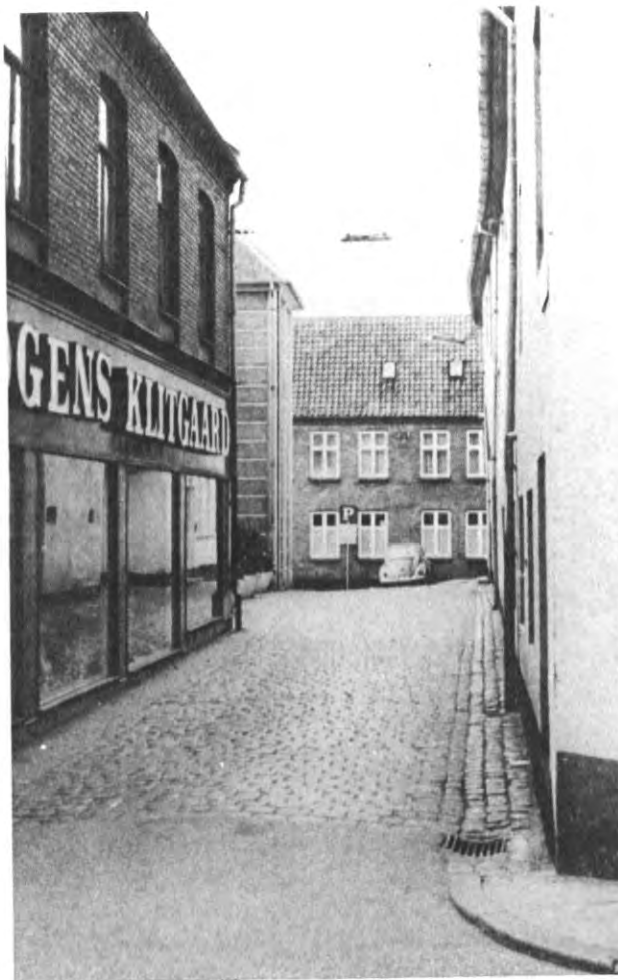
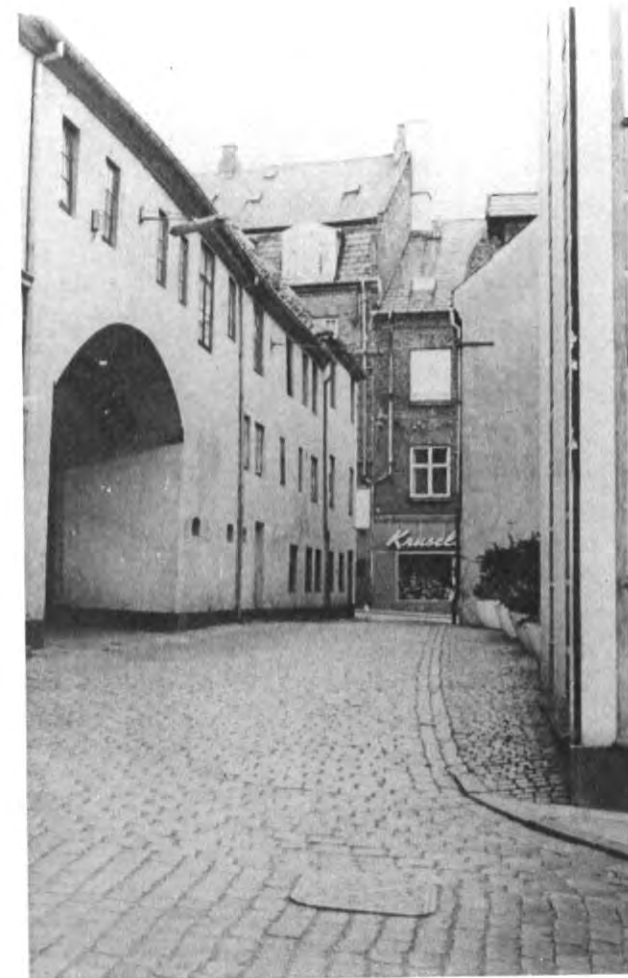
Store Hjultorvgyde

Gyden er mere en smutvej end en gade, og netop disse »smutveje« er karakteristiske for Viborg. Hverken fra Mikkelsgade eller Hjultorv bemærker man den som en gade og den benyttes sikkert kun af lokal-kendte. Høje huse med rolige facader giver gyden et næsten mørkt udseende. Hedeselskabets nye bygning er fint indpasset i miljøet og giver samtidig lidt luft ved at være tilbagerykket. Brolægningen i gaden er meget fin og går helt ind til husene, – et eksempel til efterføl-

gelse i andre gader. Den store indkørselsport på nordsiden har en morsom udformning. Gyden er tydeligvis ikke en forretningsgade som den anden Hjultorvgyde, man passerer den bare. Udmundingen i Hjultorvet er derimod en hyggelig »krog«, som er af stor værdi for torvet, og først når man er »lokket« helt op i »krogen«, opdager man, at man alligevel kan komme videre.

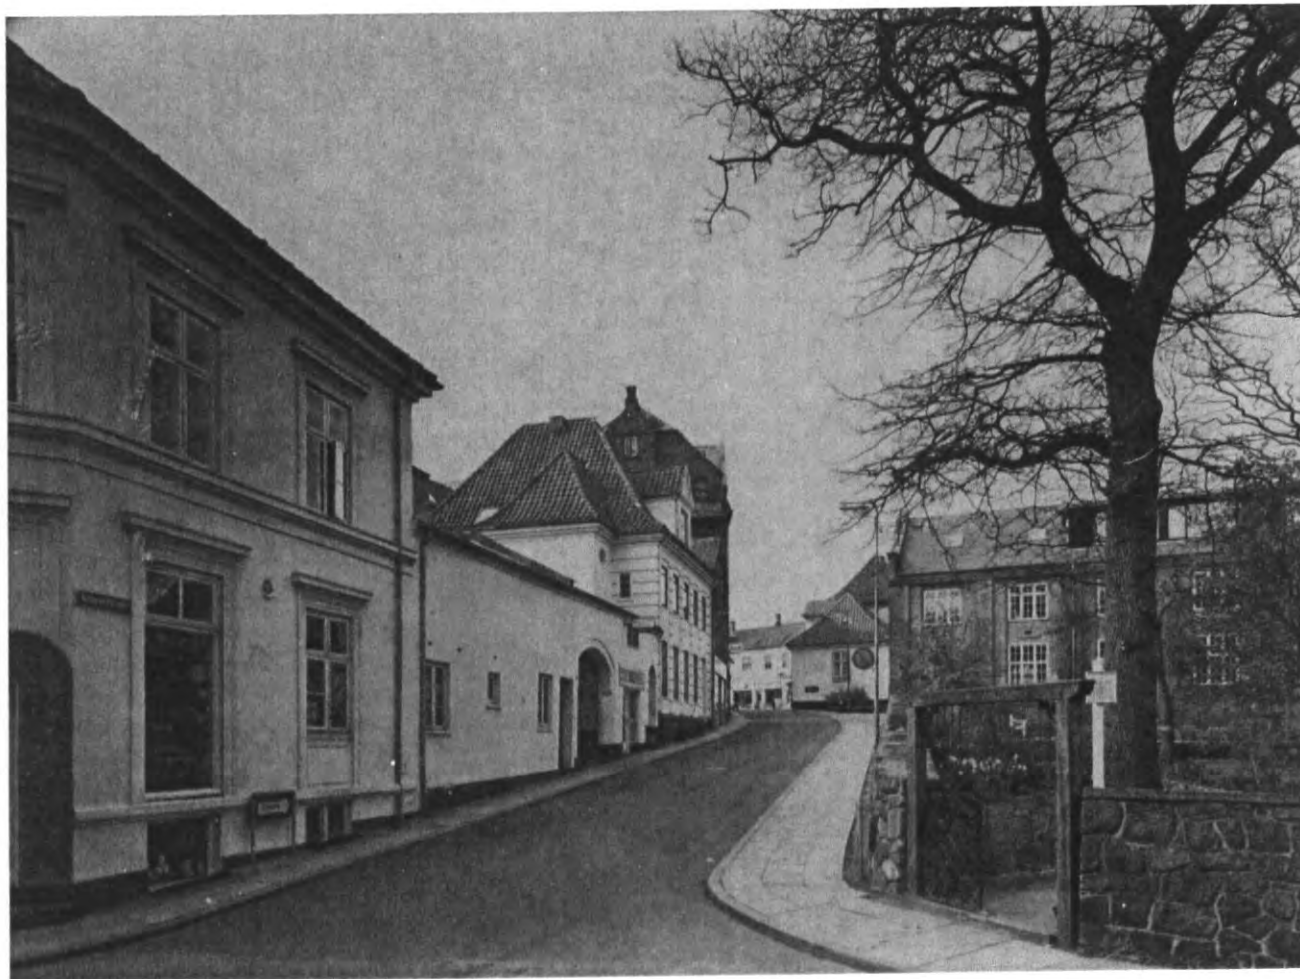
Kompagnistræde og Latinerhaven

Som gade er den mindre interessant, men på baggrund af Latinerhaven er husene af betydning. Iøvrigt burde den tidligere biblioteksbygning ikke være bygget på dette sted, ganske vist er den trøstet af klatreplanter, men smuk bliver den aldrig.

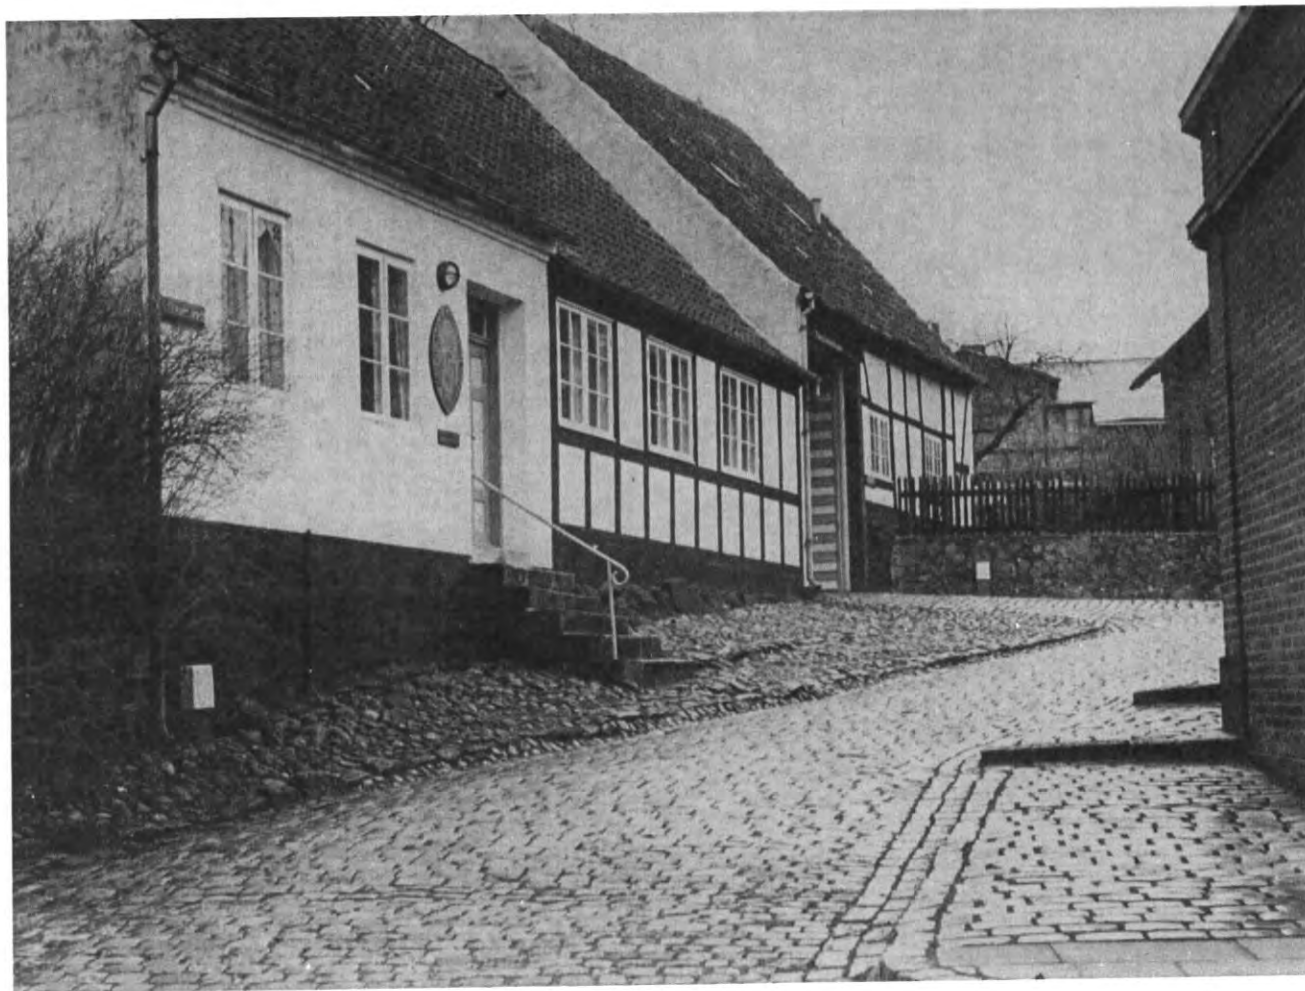
Sct. Leonisgade og Leonisstræde

En helt igennem værdig gade, der nu er befriet for trafik. Hvert hus i gaden bidrager sit til miljøet. Og ingen af husene har undergået uheldige forandringer, dog er et hus længst mod syd nedrevet, da Lille Mikkelsgade anlagdes. Af stor virkning er den stejle stensatte skrænt langs næsten hele gadens vestside, og bagsiden af den østre husrække er af lige så stor betydning set fra søen og Mikkelsgade.

Blandt de velproportionerede og »rigelige« huse er især nr. 12 med det høje valmtag værdifuldt. Leonisstræde er en af byens mange små smutveje, med fin brolægning og Stiftsprovstegårdens gode nordlænge i hjørnet. Kun synd at hjørnet af Mathiasgade (94) har fået sine uheldige vinduer.

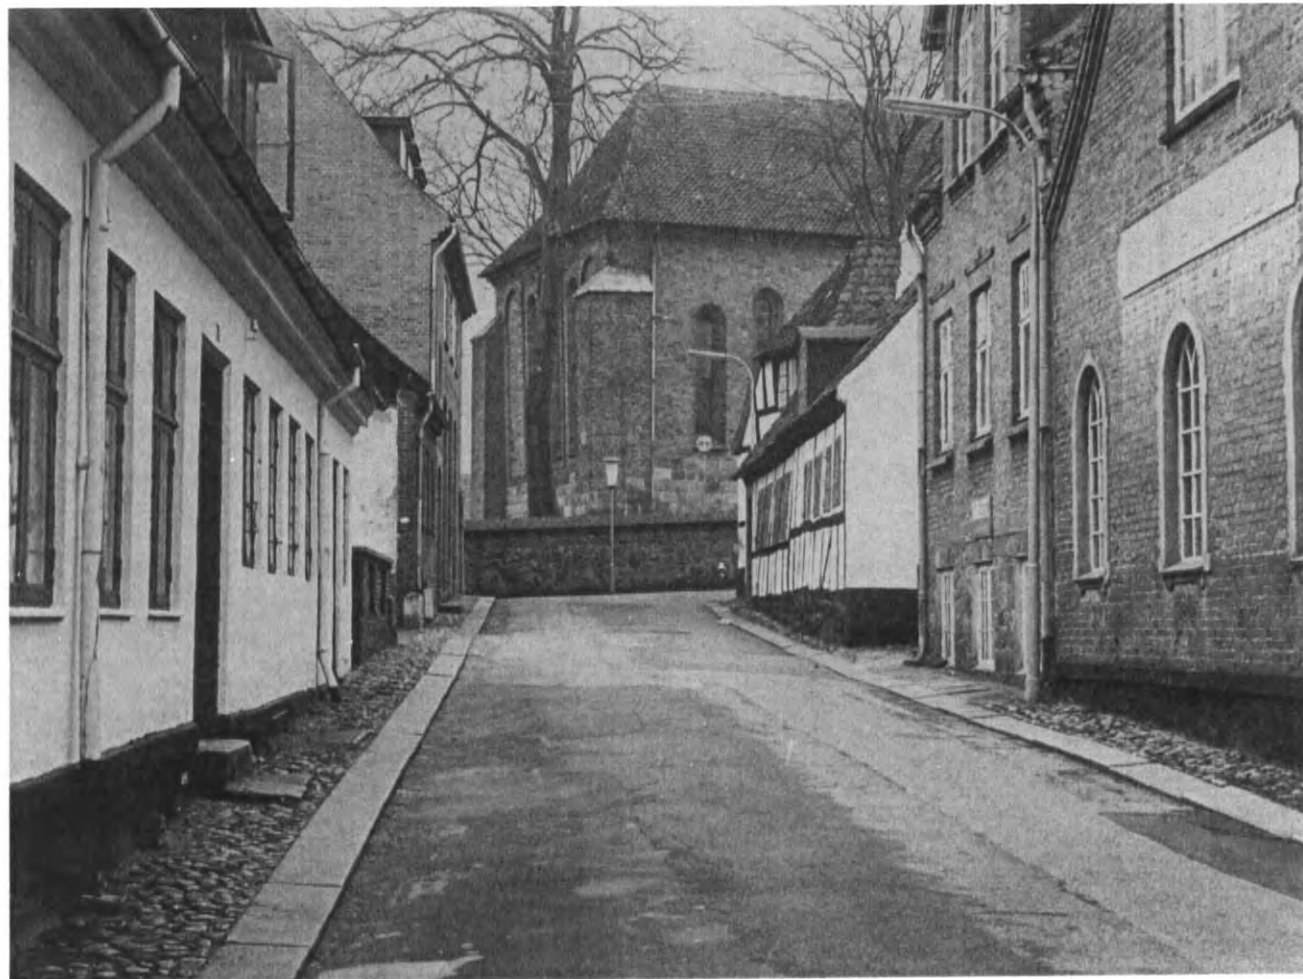
Mageløs

Til det sjove navn svarer stadig et godt gammelt gadebillede. Med bindingsværkslængen op imod Søndersogns kirke er det helt enestående i byen. Mindre heldige er resten af husene på vestsiden og direkte skæmmende er det hul, der er kommet ved nedrivningen af det

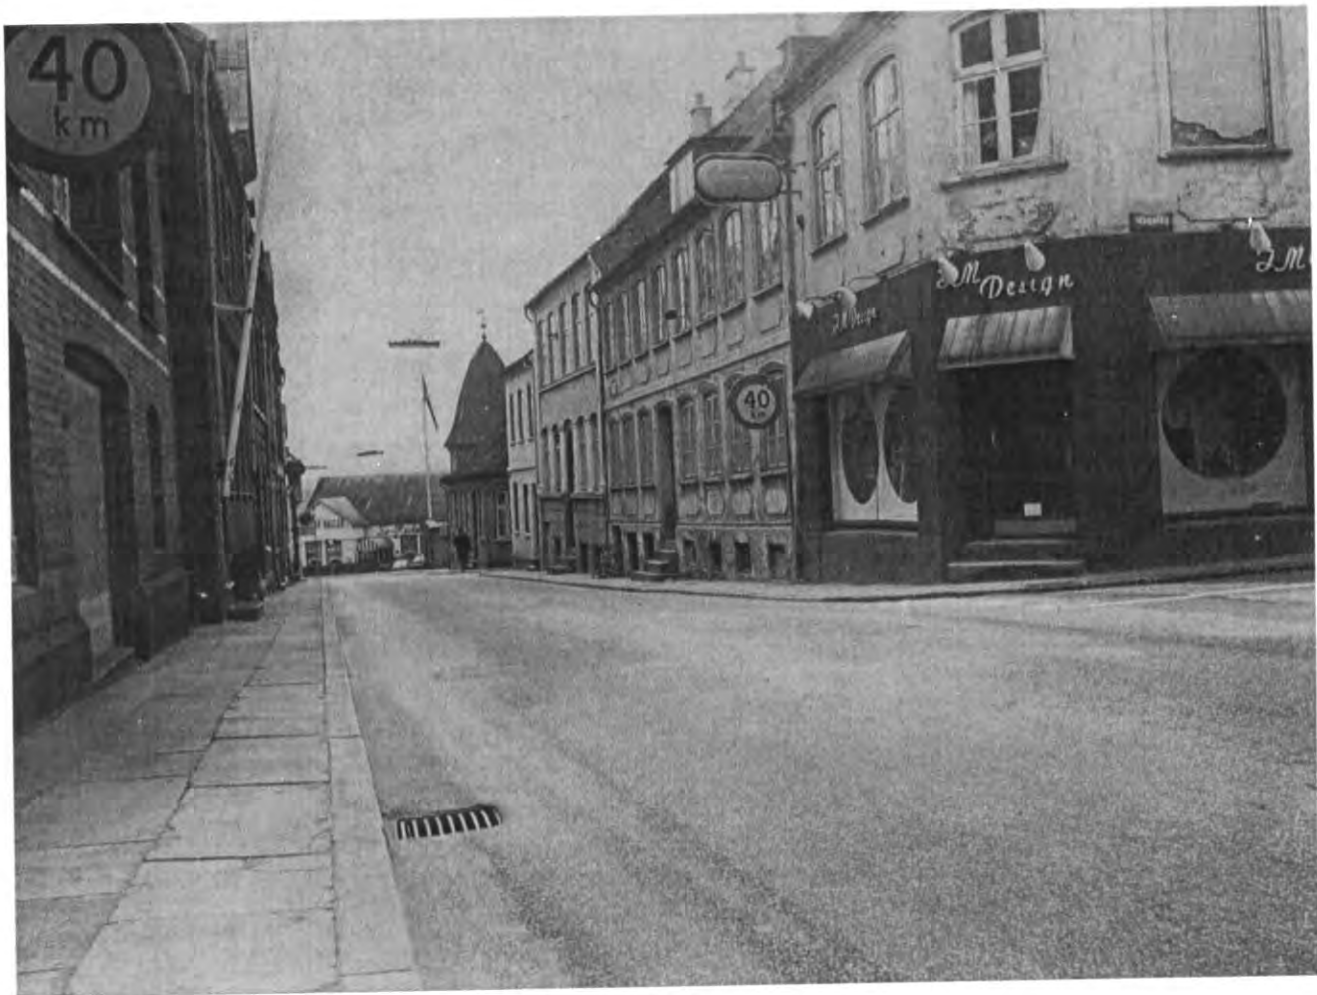
Sct. Mathiasgade

Bevaringsinteressen samler sig især om stykket fra Ibsgade til Mikkelsgade. Mod øst er det en virkelig flot opkørsel med morsomme huse, der klynger sig til den stejle skrænt på helt italiensk vis. Det næste stykke er tilsyneladende et trist stykke, som man bare kører igennem. Men ser man nærmere på husene, er de næsten alle bevaringsværdige, men man ser det ikke før man stiller sig foran dem. Dels er gaden uden krumning, dels er fortovene alt for små, og dette igen fordi der er for meget trafik. Med kun 3 butikker virker stykket »dødt«, og afventer Mathiasgades lukning med forventning. Efter det skræklige hul ved nr. 86, hvor nr. 88 står og forfalder, kommer

forretningsgaden Mathiasgade. Omkring hjørnet af Store Sct. Mikkelsgade er der meget livligt, men over butiksfacaderne er der mange kønne hvidmalede facader, der præger gadestykket trods »Budolfi Klosters« forsvinden. Ser man mod øst, ses det hvor vigtige nr. 45 A-B er og beklager samtidig de uheldige butiksfacader. Heller ikke forretningerne i nr. 72 og 43 er man sluppet særlig heldigt fra. Efter det åbne Hjultorv dukker man igen ind i den snævre gade, indtil Sct. Pederstræde lidt kedelig og uharmonisk, men med en masse butikker. Fra Sct. Pederstræde og vestpå er gaden flottere, bredere og med mere statelige huse. Der er især Handelsbanken og Hotel »Phoenix«, men de fleste af facaderne er af ensartet størrelse og giver en god helhed. Hele gaden afventer sin fremtid som gågade. Få byer har et så værdigt centrum som Viborg har det i Mathiasport. Bebyggelsen har her samlet sig om at være storstadsagtig, ikke ved

højhuse og store trafik anlæg, men ved et afsluttet gaderum med store regelmæssige huse, hvert med sit særpræg, der underordner sig helheden. En sjælden »lukkethed« i det ellers åbne bybillede. På begge sider er der store rødstensejendomme i Viborgs barok-skønvirkestil fra omkring 1. verdenskrig, med svungne kviste og hvide sprossevinduer. Skiltningen er forbavsende behersket og vinduerne er overalt bevaret, – på nordsiden er der ikke engang butiksfacader. Missionshotellet gengiver i hvidmalet mur de samme motiver, men Hack Kampmanns Kreditforening fra 1906 er pladsens mest bombastiske og fremtrædende bygning i en meget spændende stil. Herimod virker den fine villa ved hjørnet af Boyesgade behersket omgivet af store træer. Mod øst er Privatbanken en hvid og funktionalistisk, men storladet afslutning af gaderummet. Trafikken er allerede formindsket og begrænses forhåbentlig yderligere.

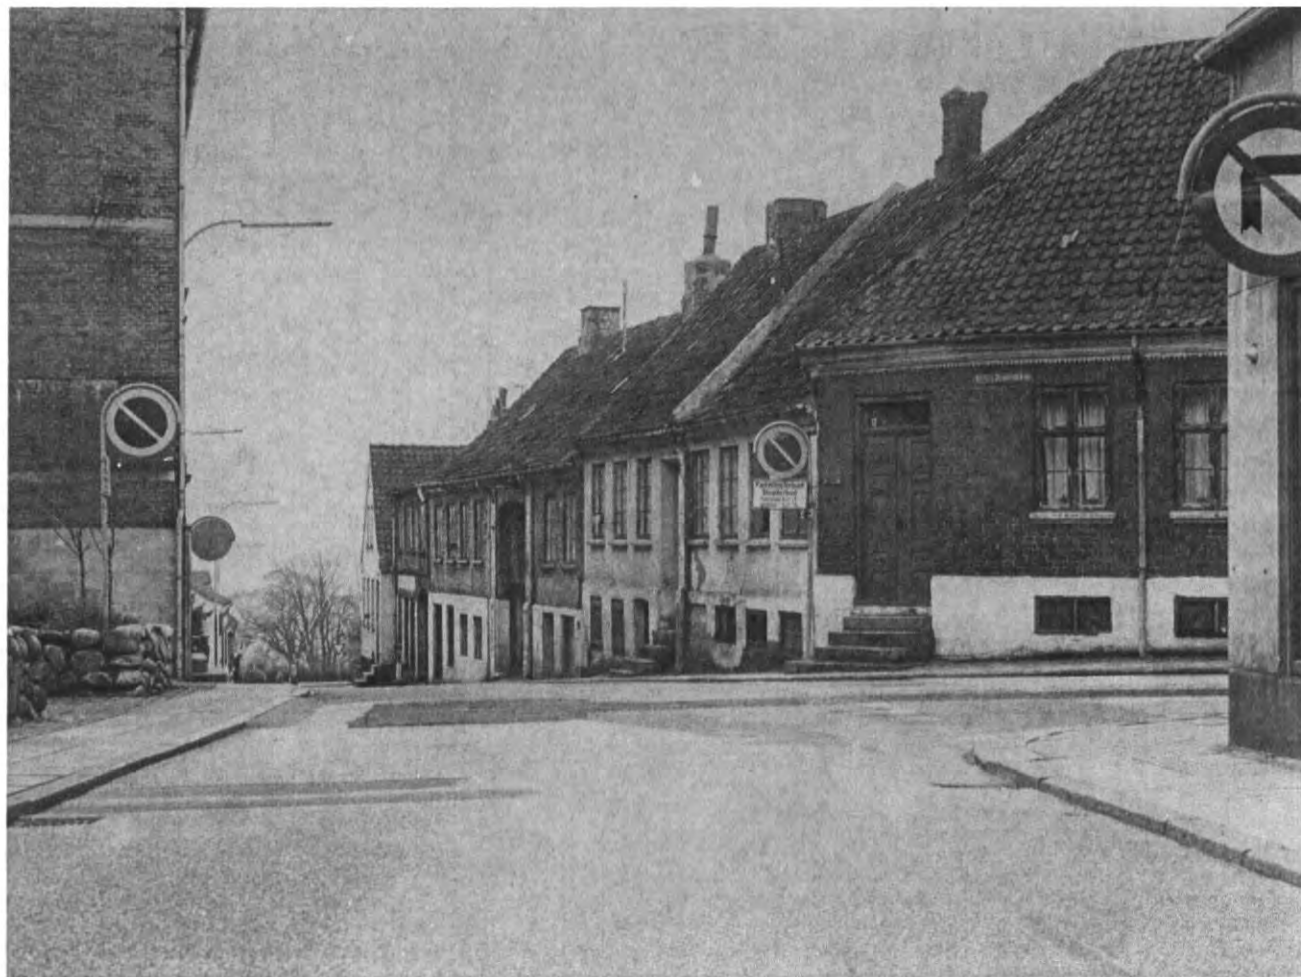
Store Sct. Mikkelsgade

Gadens særpræg ligger især i de to bratte stigninger. Stykket fra Mathiasgade til Nytorv er et hyggeligt butiksstrøg med høje uinteressante ejendomme, – bl. a. de, der erstattede »Budolfi Kloster« – hvoriblandt nr. 29 lyser op i sin hvide empire. Længere sydpå har gaden lidt bagsidepræg, men overfor Søndersgns Kirke ligger dog 2 gode huse, nr. 21 med en enestående fin klunketidsport. Gadens mest interessante del er dog alligevel stykket syd for Sct. Pedersstræde. Her ser man ud over Sønder sø lige til lyngbakkerne på

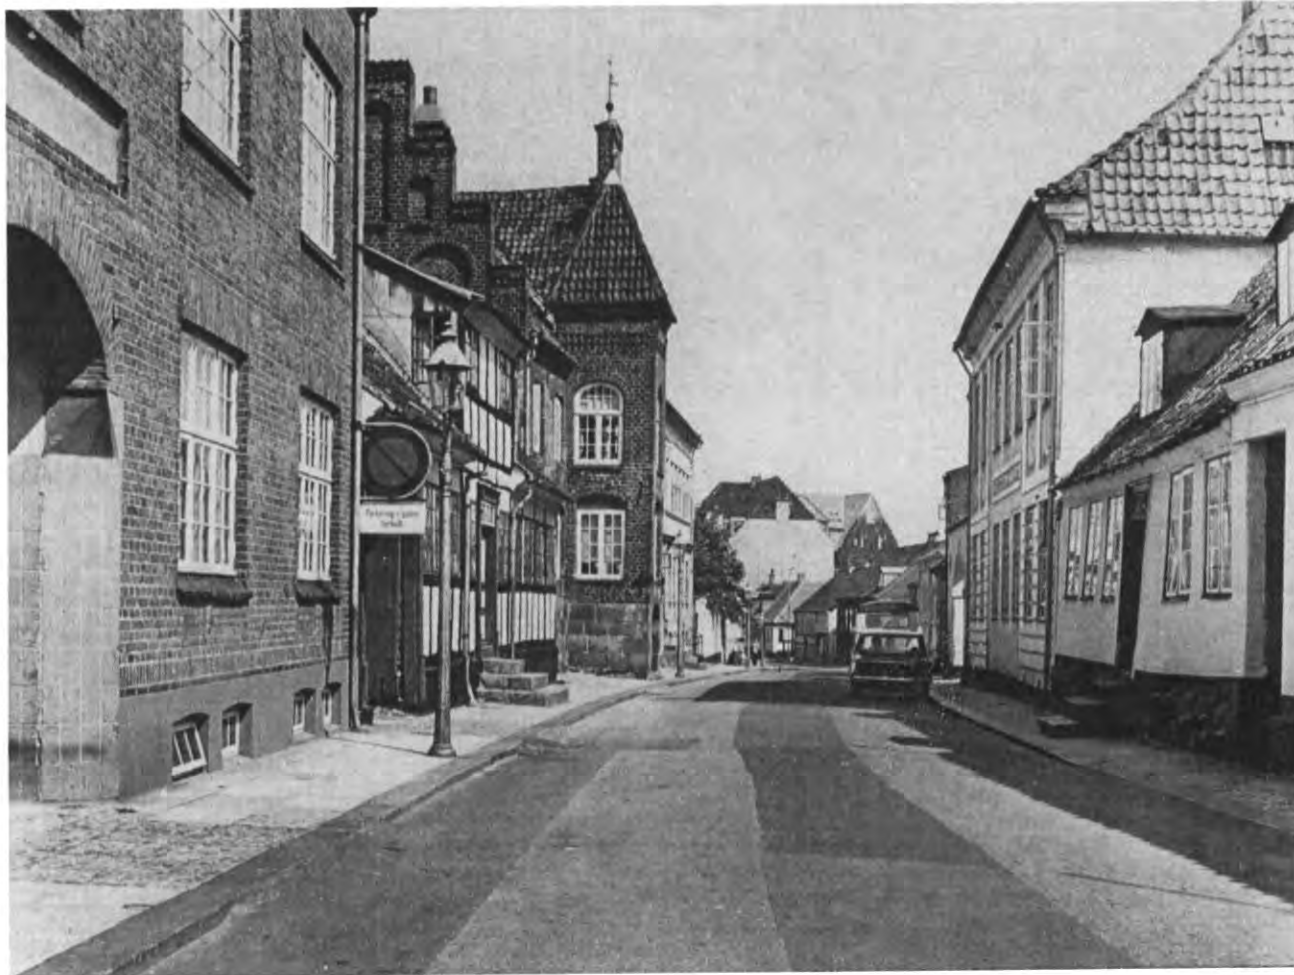
Sct. Mogensgade

Den sydligste del af gaden indtil nr. 13 er præget af de store fredede huse, der danner en meget fin helhed. Dels kalkede barokbygninger, dels ældre murede huse – alle farverne danner en helhed. Samtidig er der åbne pladser og anlæg, der understreger fornemheden og stilfærdigheden i gadebilledet. Netop derfor er det beklageligt at udmundningen i Mathiasgade er ødelagt ved en parkeringsplads og at nr. 2 har fået eternittag. – Kommer man frem i svinget ved nr. 10 ser man et andet billede: Mindre og mere uanselige huse fra 1880–1900. Disse huses murværk har allerede et hærgt og snusket præg og cementdekorationerne er også forsømte. Ydermere er der revet et hus ned ved hjørnet af Ll. Sct. Hansgade, der giver et rædsomt hul i gaden. Men alligevel er det en god »klunketid«-helhed, og derfor burde husene

friskes op, i østsiden med mørke farver og lyse detaljer, og på hjørnet skulle bygges et 2-etages hus med lys, kalket facade (så det passer til nr. 13). Nr. 17 skal bare renses, så er det flot. – Mellem Rosenstræde og Reberbanen skræner gaden stærkt, og der er et langt strøg med et godt samspil mellem husene, hvoraf enkelte er store og smukke, men de fleste er småhuse fra midten af 1800-tallet. Farverne er lyse og især på østsiden fine. Men det er et sårbart strøg, hvor et uheldigt hus eller nogle nye vinduer straks falder i øjnene. Desværre er der flere huller i vestsiden, der burde bebygges. Endvidere nogle bygninger fra 1910–20 der er store, tunge og fremmede for miljøet, det er nr. 25–27, 45, 49 samt nr. 44, der er specielt uheldigt p. gr. a. det mørke murværk mellem de lyse huse og specielt de nye ruder og dørpartiet, der understreger husets mangel på kvalitet. Et problem udgør »Skansen« p. gr. a. sin uforholdsmæssige størrelse, der fra alle sider »knu-

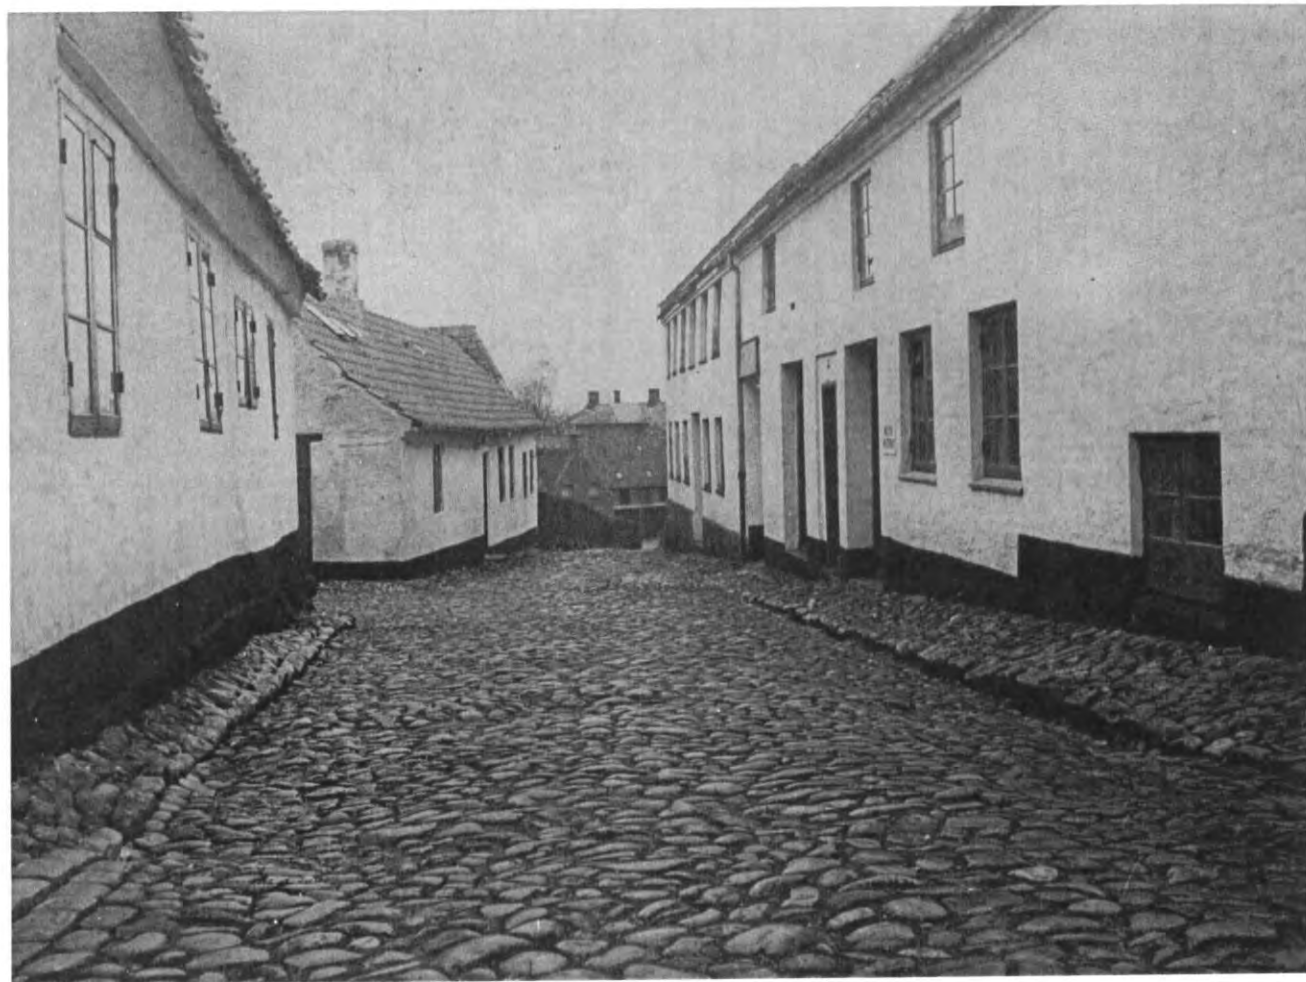
Navnløs

Gaden er så lille og ubetydelig, at den er byens eneste fuldstændig uspolerede idyl. Både brolægningen og stendigerne indrammer sammen med de velholdte kalkede huse den lille stejle gyde. Kun kunne man ved et par trappetrin lukke gaden for trafik, så skiltningen ved Hjørnet af Mogensgade kunne fjernes, da den udelukkende henveder sig til de par biler, der kører herigennem om dagen. Nede i Nico-

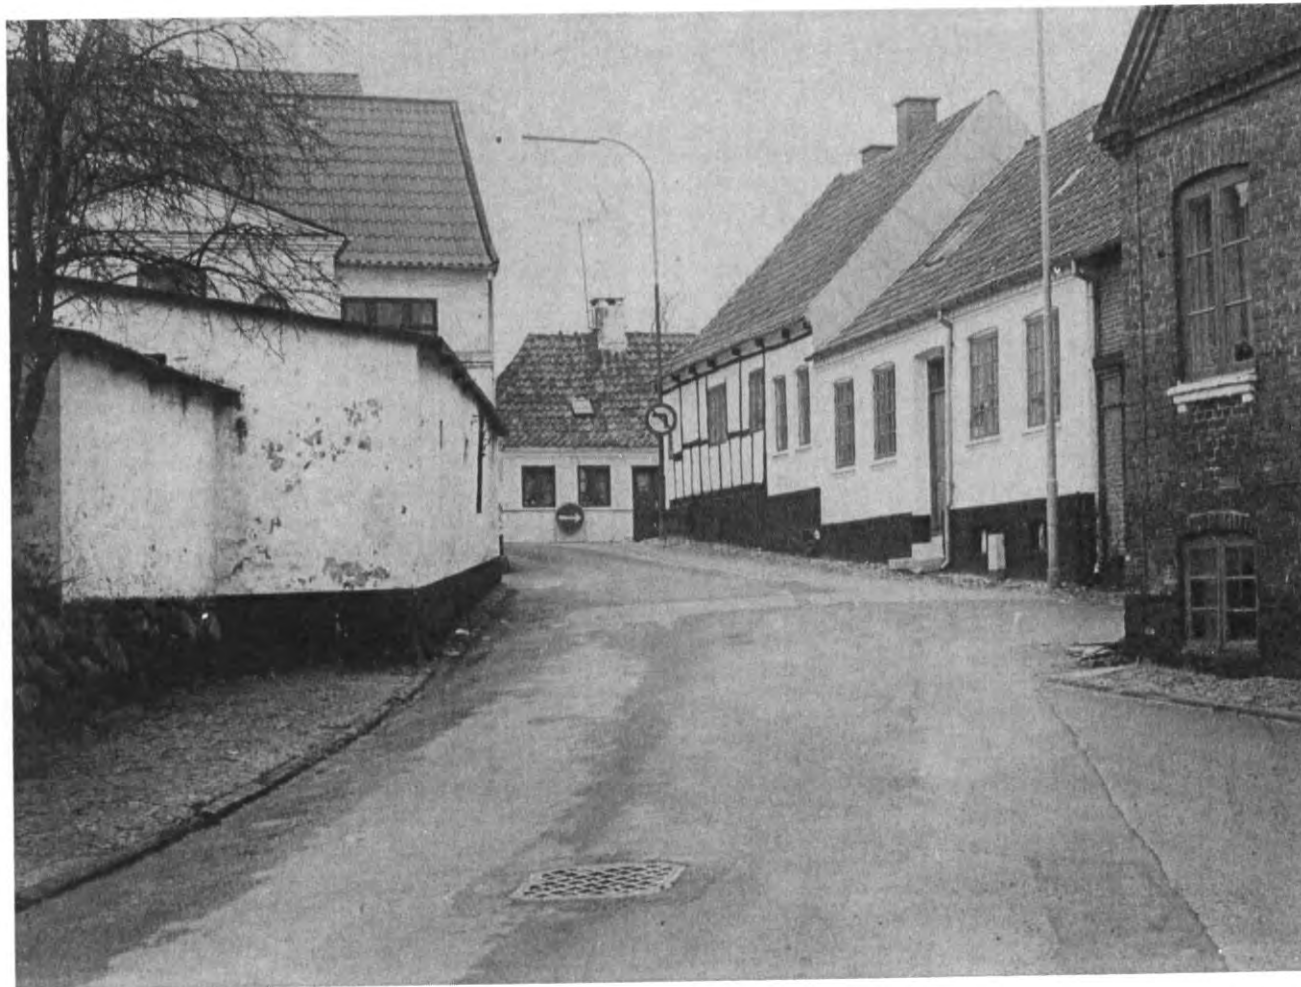
Sct. Nicolajgade

Gaden er mere en vej end en gade p. gr. a. de mange haver og den spredte og usammenhængende bebyggelse. Den danner en morsom kontrast til Mogensgades bymæssige bebyggelse, bag hvis haver den engang har snoet sig. Hvad der ville ødelægge miljøet her var flere store bygninger i lighed med udvidelsen af Østre Skole. Tværtimod
