BEVARINGSPLAN
VIBORG

1972

REGISTRANT

Udarbejdet 1971-1972

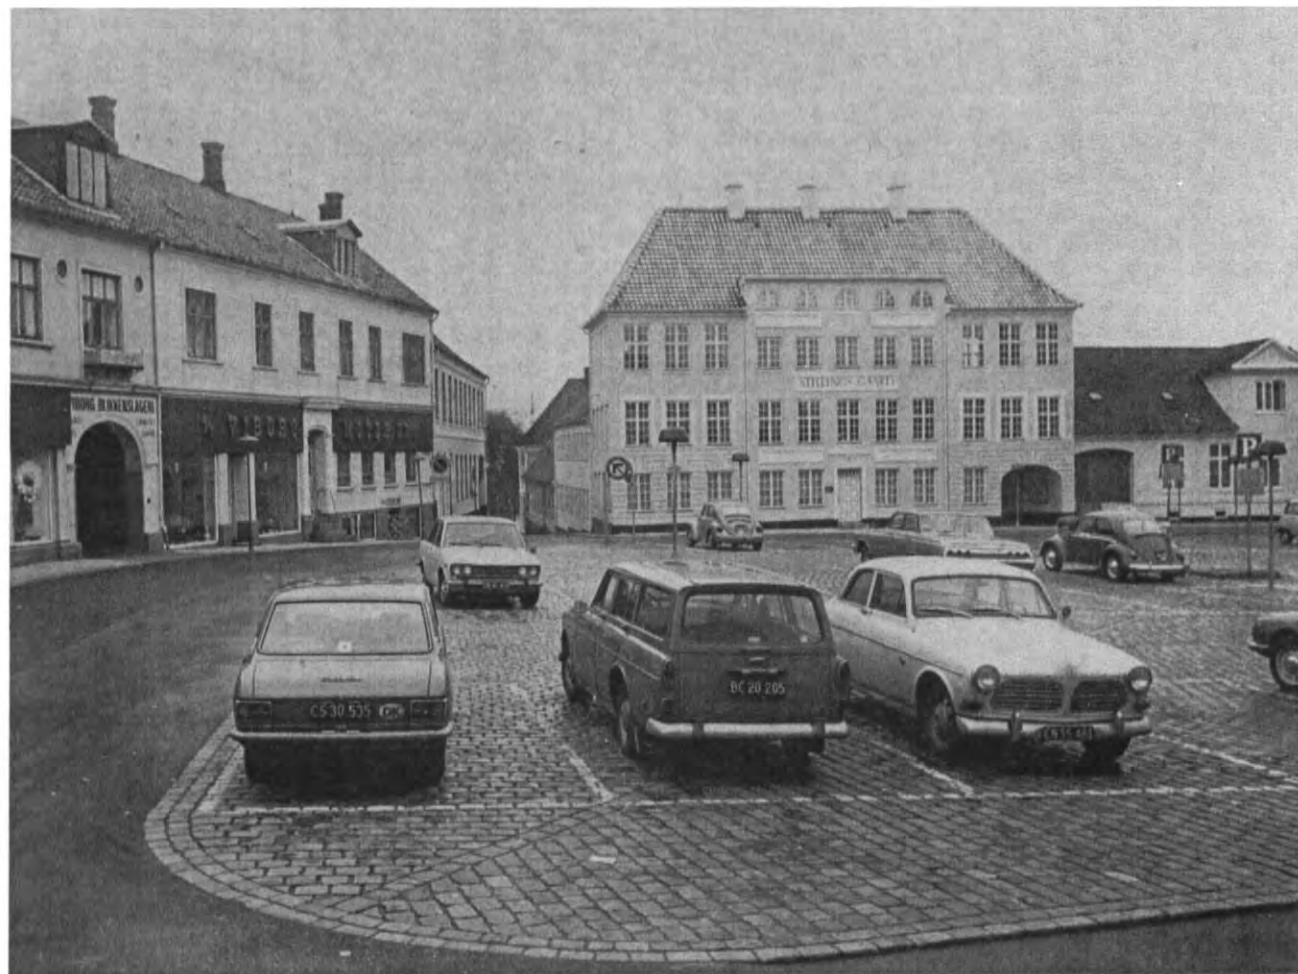
Det må være et af de smukkeste torve i de danske provinsbyer. Proportionerne er gode og på de tre sider ligger der store gamle huse, næsten alle af betydelig værdi. Samtidig ligger torvet et sted, hvor man naturligt passerer inde i byen. Nytorv virker først som en gentagelse af Hjultorv, men snart opdager man forskellen. Til Nytorv kommer man fra alle sider ad snævre gader over for hvilke torvet virker ekstra stort og på en måde overraskende. Intimiteten understreges

af de ugentligt torvedage, men resten af tiden er der fuldt af biler, hvis begrænsning ikke ville være en dårlig ide. De lidt for store huse på sydsiden virker ikke dominerende, da de ligger i torvets laveste ende, det er Amtsmansgården, Svaneapoteket, Stillings gård og »den lille Gård«, der præger stedet. Helt uden skønhedspletter er det ikke: Butiksfacaderne i nr. 1 og nr. 5 er virkelig uheldige, ihvertfald nr. 5 kunne ret nemt gøres god igen.

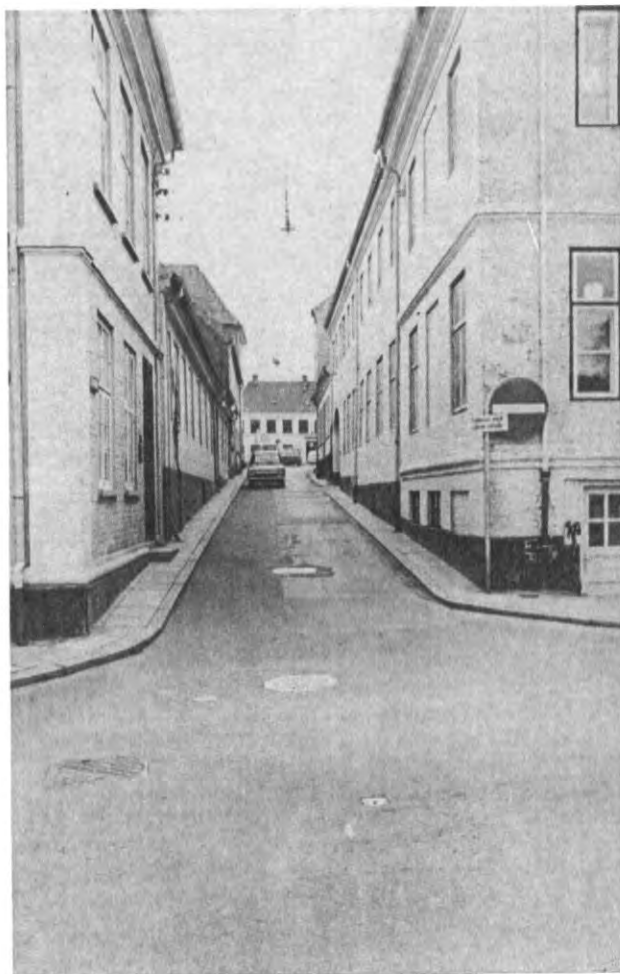
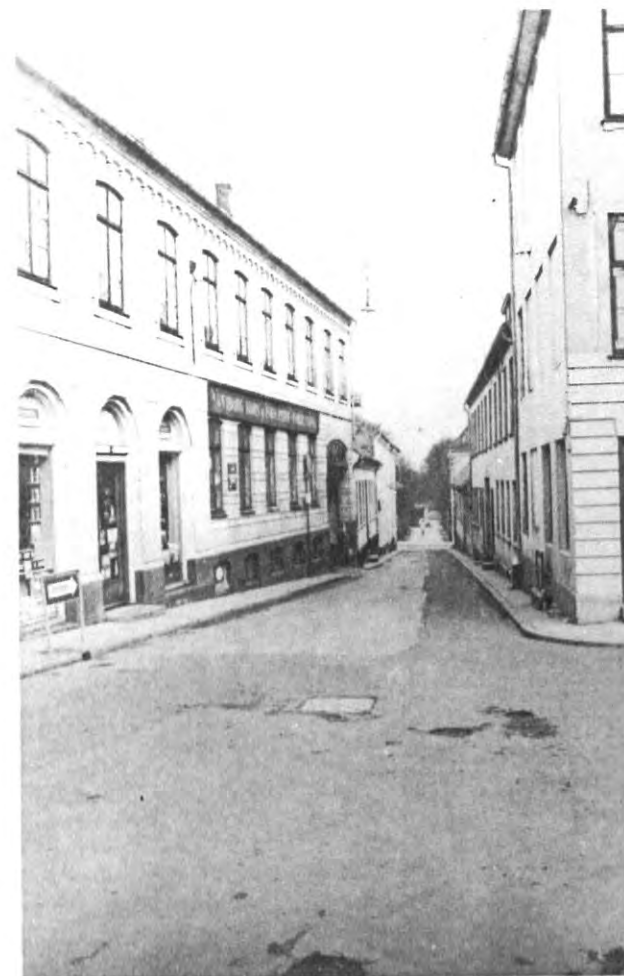
Nytorvgade

Heromkring drejer centraladministrationen i Viborg sig, – Nytorvgyden passeres daglig af utallige embedsmænd og kontorfolk på vej fra det ene kontor til det andet, – dog med en vis risiko for liv og lemmer, da også en betydelig trafik finder denne vej. Bortset herfra er bybilledet ualmindelig smukt, hvadenten man ser mod vest op

mod Svaneapoteket eller mod øst mod alleen på Gammeltorv. De gamle huse er enkle og reelle med en smuk farveholdning og iøvrigt er der en sjov gammel butik på nordsiden. Bag vinduerne er der nu næsten alle steder kontorer hvad der påvirker stemningen i lidt ufestlig retning.

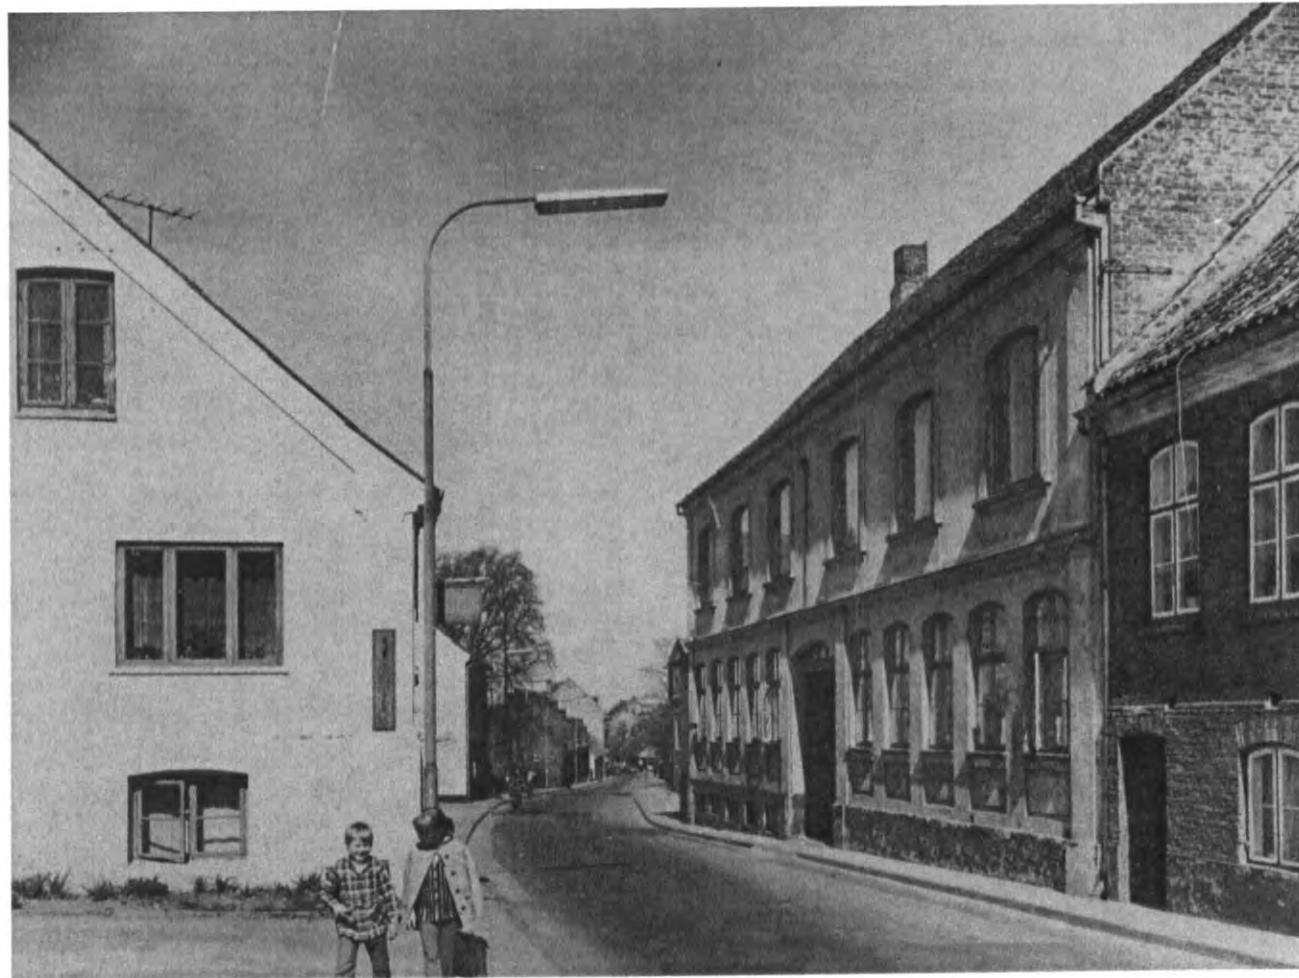
Reberbanen

Denne gade har altid været baggade til Sct. Mogensgade, og er da også blevet sent bebygget. De mest markante bygninger i gaden er de to stiftelser i gaden nordre ende. Ellers ligger husene med store mellemrum, dels på grund af nedrivninger, dels på grund af havestykker og offentlige bygninger. Gaden vil derfor ikke kunne tåle flere nedrivninger uden at ophøre med at være en »gade«. Til miljøets forringelse har ligeledes den store trafik, der især før i tiden har været ført igennem gaden, bidraget. Imidlertid er den så tæt forbundet med

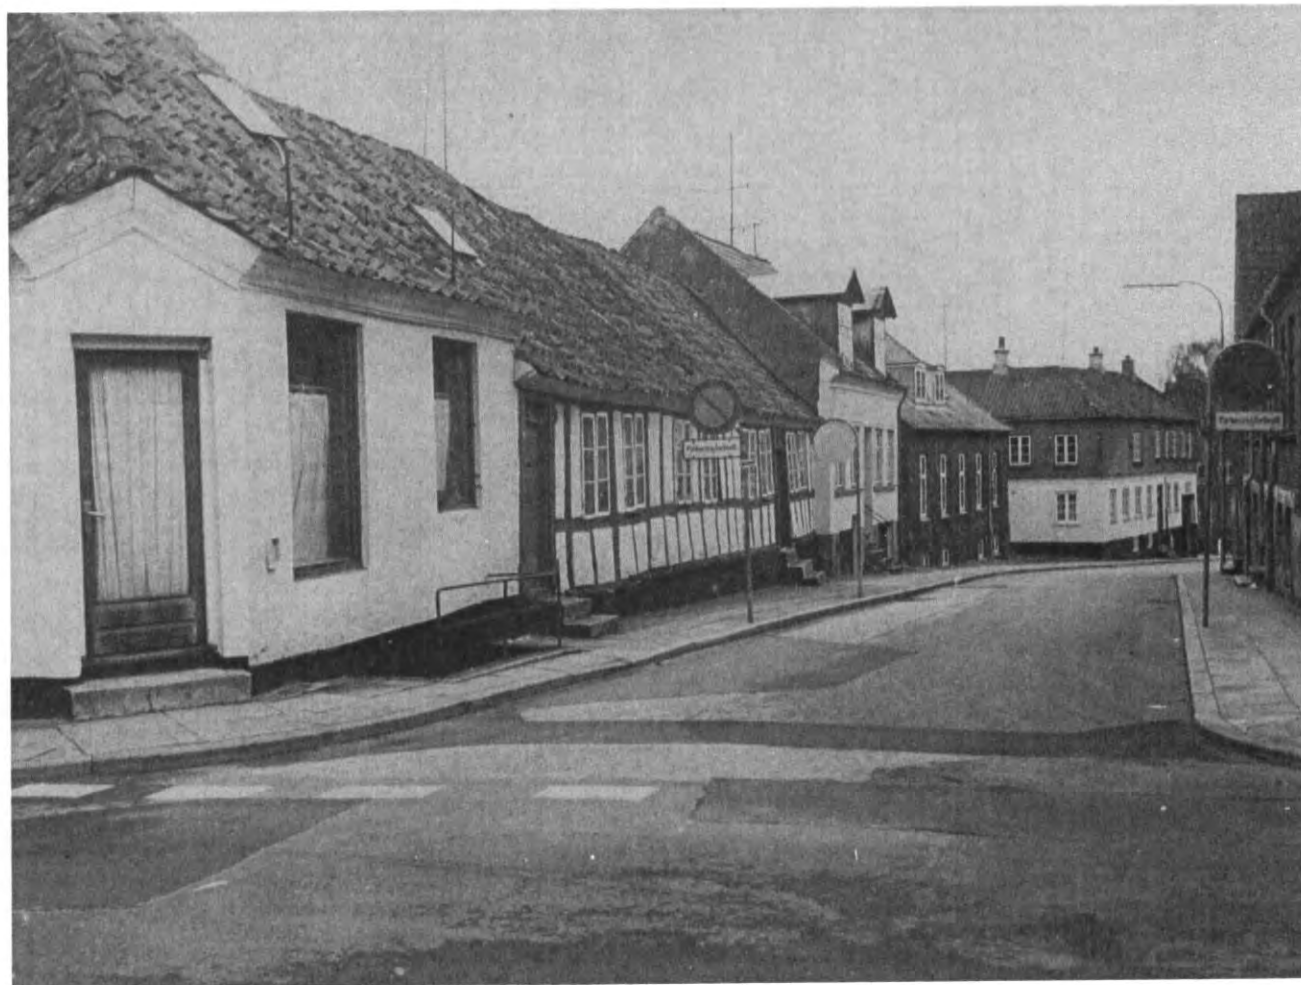
I skarpe knæk går den stejlt ned ad Bybakken og terrænets muligheder er store, alligevel virker det meste af gaden ret rodet og uharmonisk. Kun det øverste stykke ved Mogensgade er af virkelig værdi, især husene på nordsiden, hvor den lille morsomme gyde går ind til et meget fint restaureret hus. Nr. 7 har en lidt ufiks udformet overetage, men især er det beklageligt, at resten af denne husrække er revet ned, først nede ved Nicolajgade kommer der igen tre små gamle

huse. Skolens udformning er ligesom mod Nicolajgade hård og ufølsom, det er høje betonkanter, hønsenet og stålgitre og ikke eet træ, her kunne man tage ved lære af det lange stendige bag nr. 2 på sydsiden. Således afspejler Rosenstræde på dette korte stykke forskellen mellem det fine miljø i Mogensgade og det mere usammenhængende parti bag østsiden indtil gadestykket mellem Nicolajgade og Ibsgade, der er helt uden interesse, med en del både kedelige og for store huse.

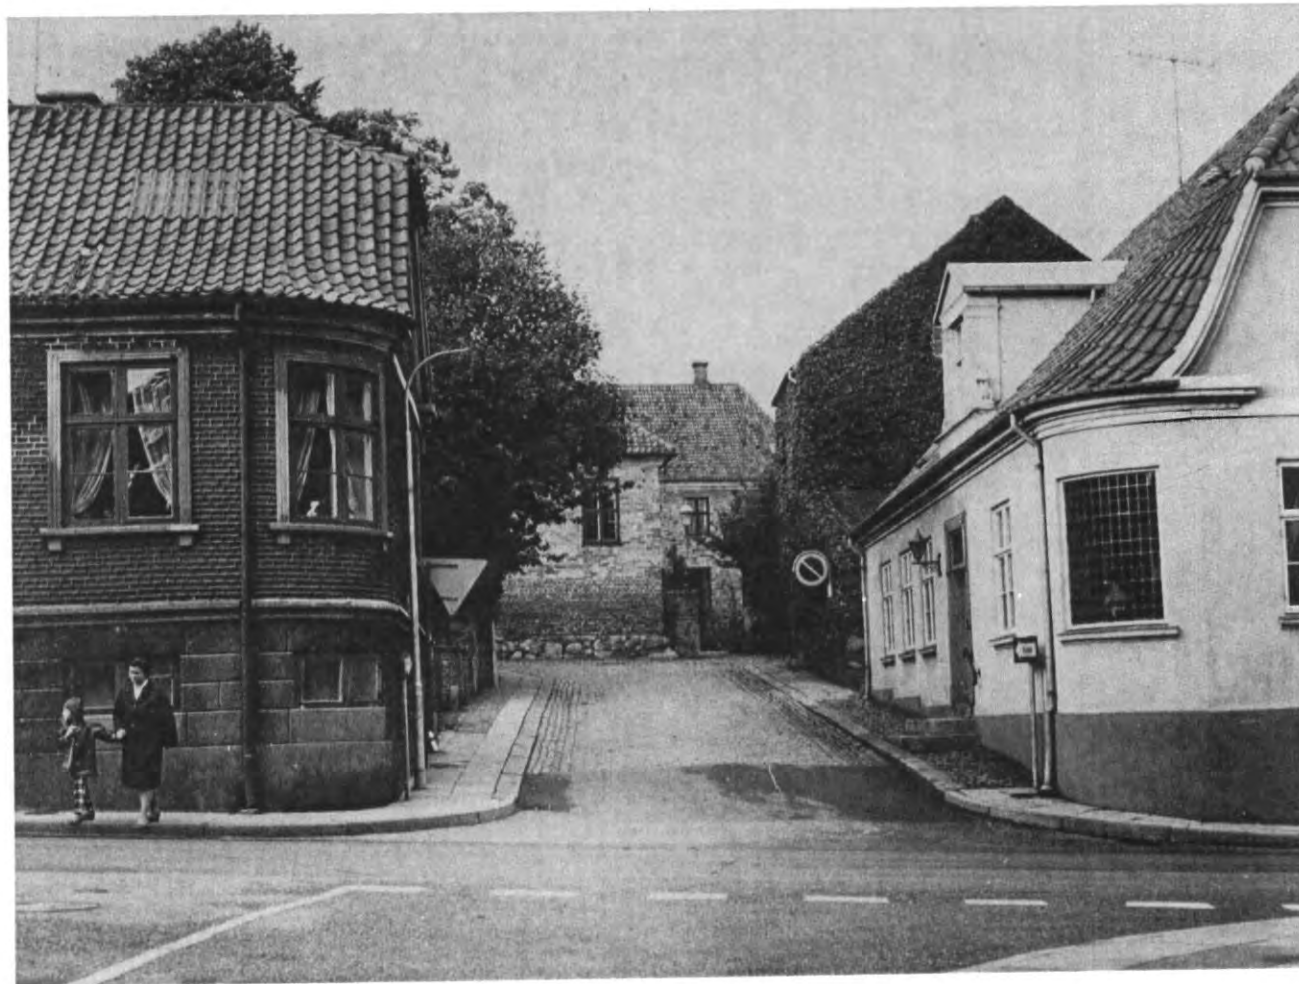
Skolestræde

Den bratte stigning op til det stille kvarter omkring Bispegården er med sin bevarede brolægning af stor værdi. Et særsyn er de to hjørner ved Sct. Mathiasgade med deres runde hjørner. Begge husene er velholdte, kun er det meningsløst, at man ved den fine restaurering har sat en farvet glasrude i hjørnet og over døren, hvor det andet hjørne

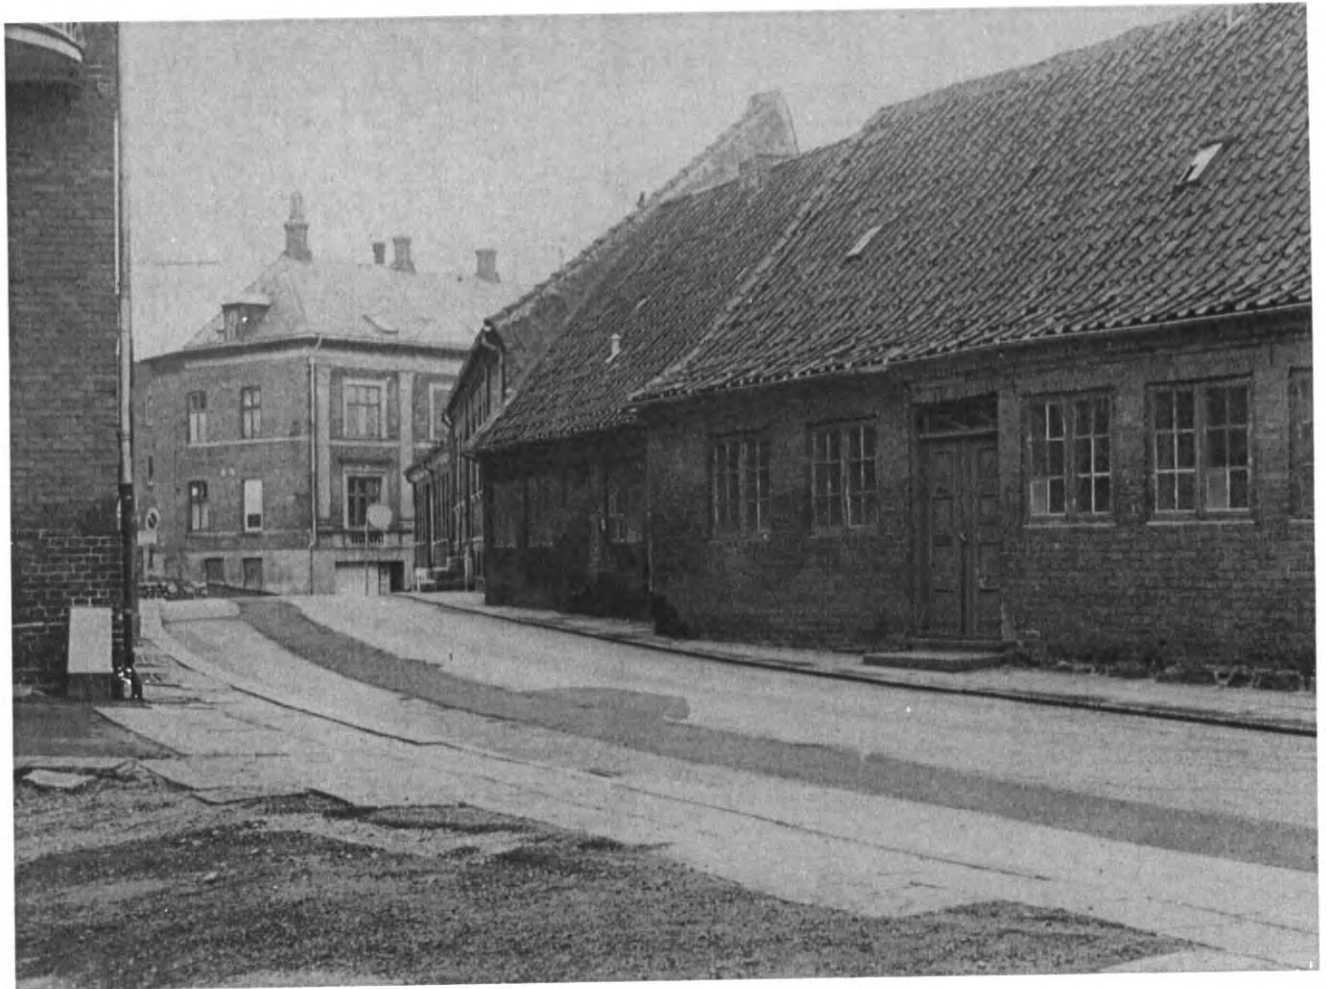
Store Sct. Pederstræde

Her er husrækkerne spredte og usammenhængende, store og små huse mellem hinanden, kun husene 16-24 er af værdi som sammenhørende med de tilsvarende huse i Mikkelsgade. På nordsiden lå indtil fornylig et dejligt bindingsværkshus, hvor der nu er et grimt hul. Kun nr. 11 er tilbage som repræsentant for bindingsværket i hele kvarteret,

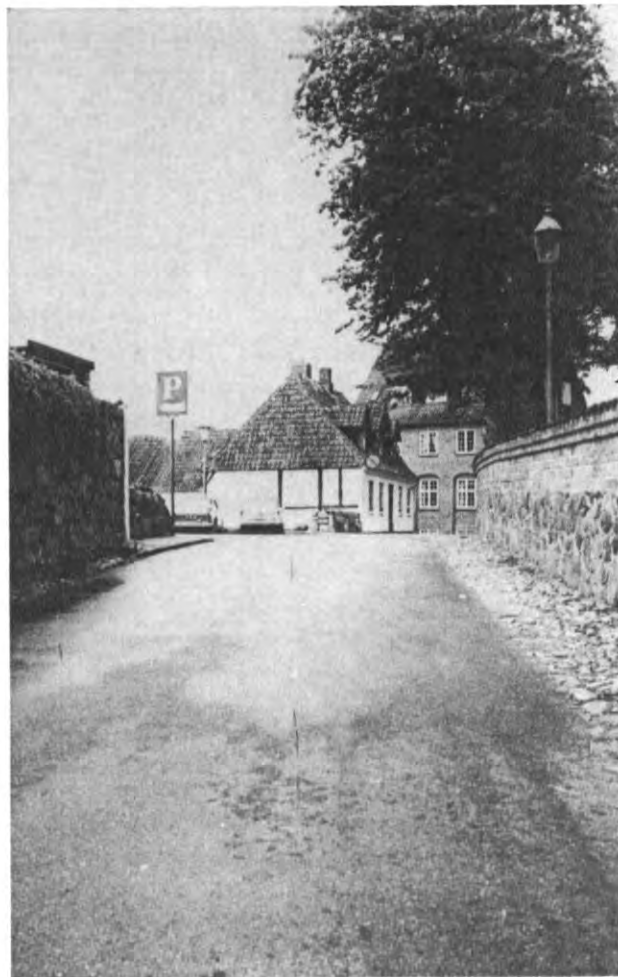
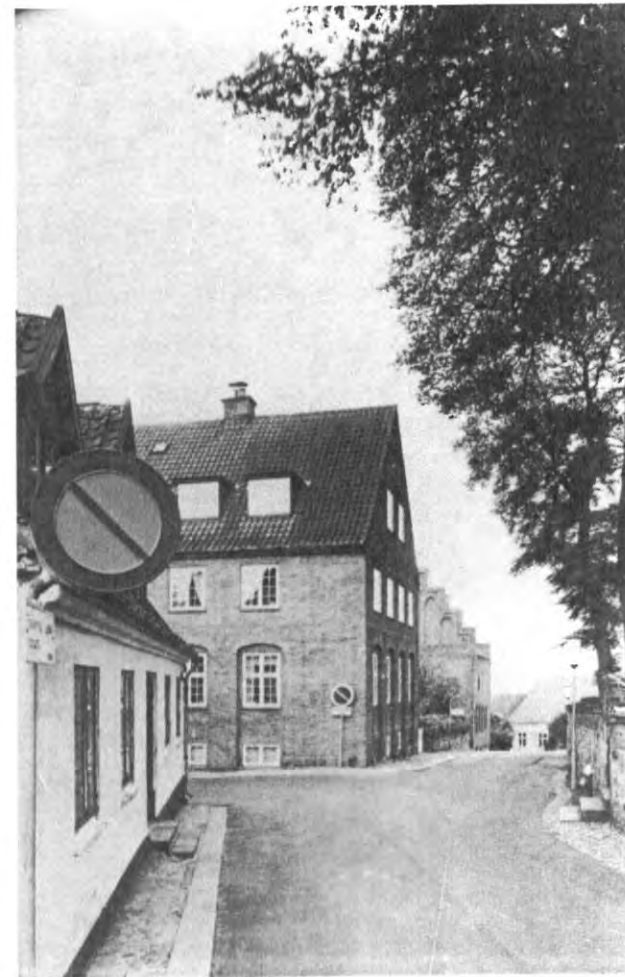
Sortebrødre Kirkestræde

Få gader i Viborg har haft sådanne muligheder for et stemningsfuldt gadebillede, – og få gader i byen er i den grad blevet spoleret. Søndersgns Kirke, der nu ligger lidt ensomt, havde en gang på nordsiden af strædet to lange bindingsværkslænger, hvor nu en parkeringsplads fjæler sig. Lige så meget Domkirkens omgivelser er blevet plejet, lige så meget er Søndersgns Kirkes omgivelser blevet misrøgtet, og det er endda ikke den mindst interessante af de to kirker. Kirkens placering på en høj ville ellers komme helt til sin ret, hvis der fra denne

høj også var en køn udsigt, når man først kom derop, og hvis man som modsætning havde et sluttet gadebillede omkring kirken. Derfor må gadens nordside absolut lukkes med et langt hus sammen med det pragtfulde stengærde, der allerede er. I dette bybillede vil hjørnet af Mageløs have en kolossal betydning. Herved kunne man genskabe den ærværdige stemning som nu hviler over gadens østende med Stiftsprovstegården, den smukke brolægning og udsigten ned over Leonisgade og søen.

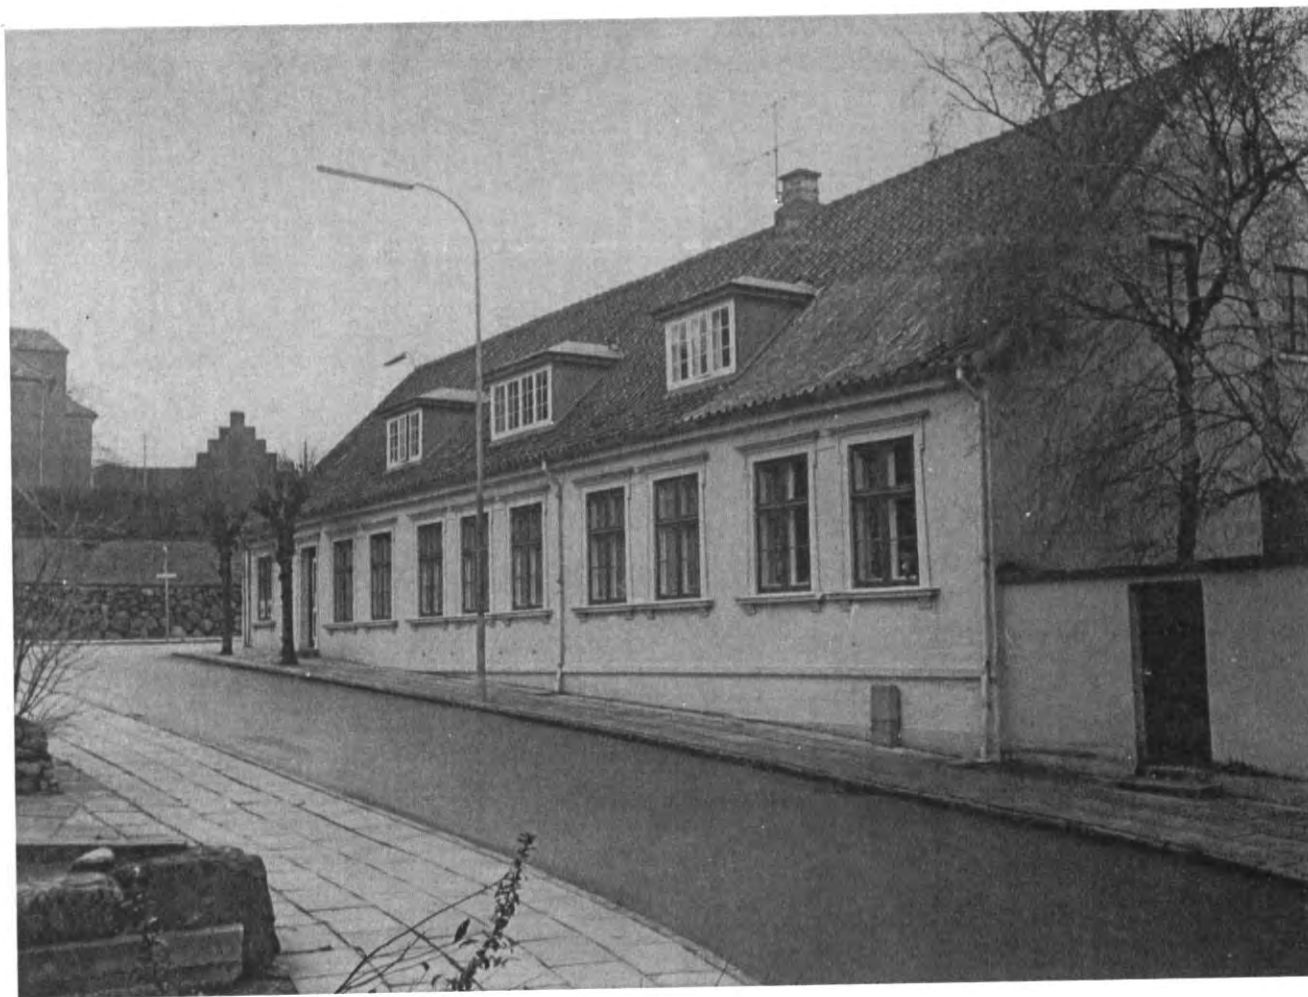
Sct. Villadsstræde

En lille, men meget køn gade, hvor alle tre huse er bevaringsværdige. Såvel det nye »funkis«hjørne som det lange hus nr. 1 giver stedet et fornemt præg. Men dette understreges også yderligere af de to træer foran indgangen. Sammen med Bispegården er det det eneste sted i byen, hvor den tidligere meget almindelige skik med at have træer

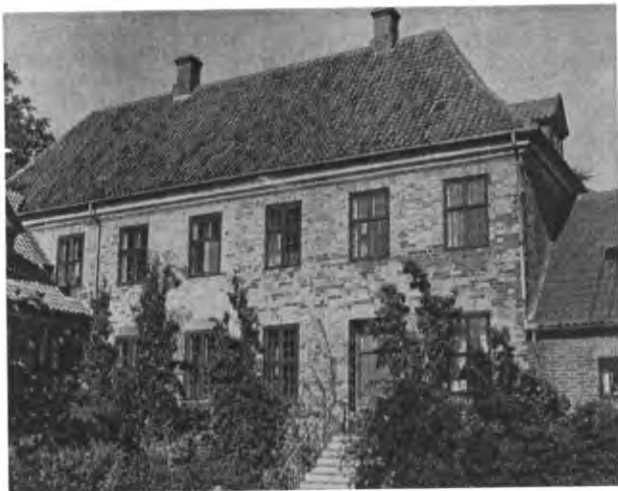
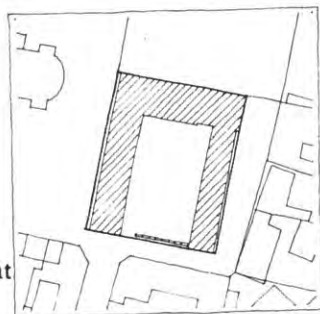
Domkirkestræde 1

Bispegården
Mtr. nr. 139
B
Beboelse, bispekontor
Opført 1728
af bygmester C. Stallknecht
Omb. 1885, 1920'erne

Beskrivelse: Længe i nord: 8 fag, 2 etager. Helvalmet tegltag med tagkvist i vest, grundmur af gullige munkesten. Kraftig profileret hovedgesims, hvide kvadersten i soklen. – Længe i vest: 12 fag, 1 etage, tegltag, mod syd helvalmet, grundmur af gullige munkesten, i syd-gavl røde do. sten og kampestenssokkel. Do. hovedgesims. Brun dobbelt klassicistisk fyldingsdør med indfatning, rude over samt akantusværk. 2 lindetræer foran. Bagside: røde munkeskifter i kælderetage. 3 tagkviste. Del af nord- samt østfløj nyere: 1 etage, blank mur, tegltag. Overalt brune sprossevinduer, nyere lyse trædøre.

Bemærkning: Den nok betydeligste af barokbygningerne om Domkirken, som bygningsmonument og faktor i byens historie af enorm værdi. Velux-vinduerne i tagfladerne skæmmer noget – især på vest-længen.

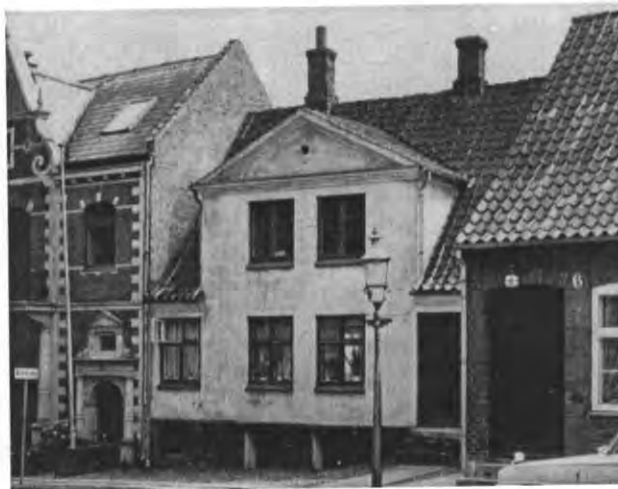
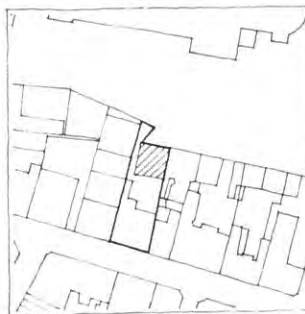
Domkirkestræde 8

Beskrivelse: 4 fag, 1 etage over høj kælder, tegltag. Over de to midterste fag en kvist med lav frontispice. Grundmur til gade og gård, i gavlen mod vest sort afstolpet bindingsværk. Facaden gulkalket med svag fugning i kvadre. Blågrå kælder, 1/2 sten fremspringende sokkel. Hvid taggesims og kvistgesimser. Brune sprossevinduer. Trappe af 3 stentrin til rødbrun dobbelt fyldingsdør med overvindue. Gavl mod vest med gule tavler, heri en hejsebom og indgang ad 2 stentrin til brun bræddedør. Herfra 9 stentrin ned til gårdhaven. Bagsiden i blank mur med fuld kælderetage. 1 fag kvist over.

Bemærkning: Arkitektonisk et hus af meget fin holdning og karakter, præger derfor helheden og virker som pendant til nr. 12.

Historie: 4 fag bindingsværk opført 1816 for politibetjent Brandt, Facaden grundmuret efter 1867 og bagsiden nybygget senere. 2 fag kvist over facaden 1894, og frontispice 1928 over kvisten.

Vedligeholdelse: Dårlig.

Huset gennemgribende istandsat i 1973.

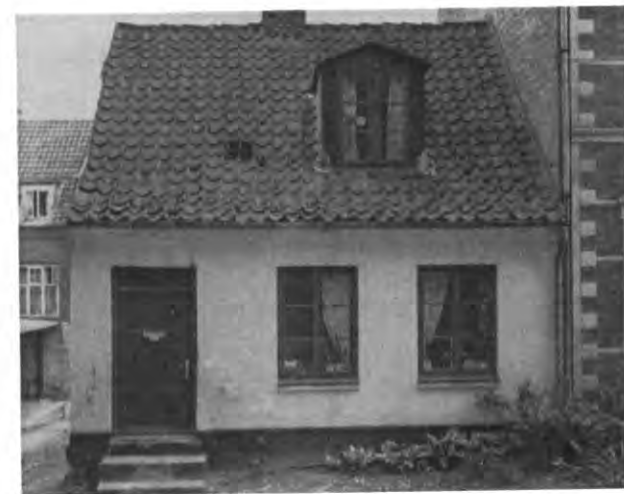
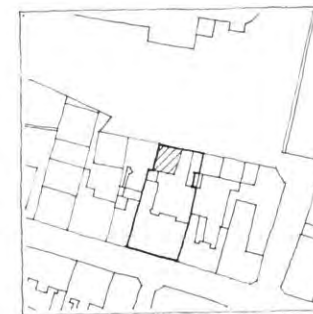
Domkirkestræde 12

Beskrivelse: Forhus: 3 fag, 1 etage, grundmur, tegltag med kvist, sort sokkel. I gavlen spinkelt, sort afstolpet bindingsværk. Gulkalket med hvid taggesims. 2 stentrin til brun fyldingsdør med overvindue. På bagsiden høj cementtrappe til brun bræddedør, brun, skrå kælderluge med overstykke med rød bemaling. Overalt brune sprossevinduer.

Bemærkning: Huset meget vigtigt i husrækken. Velproportioneret lille facade, som passer til nr. 8.

Historie: Antagelig det under Mathiasgade 57 i 1857 taxerede »tværhus« i nord 4 fag, bindingsværk, tilhørende skomager Harthimmer. Huset ses ikke medtaget på matrikelskortet 1858, men er antagelig bygget kort før. Facaden grundmuret efter 1867.

Vedligeholdelse: Dårlig.

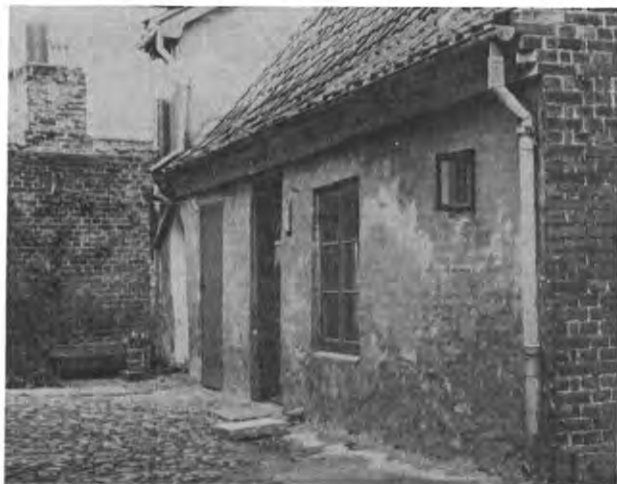
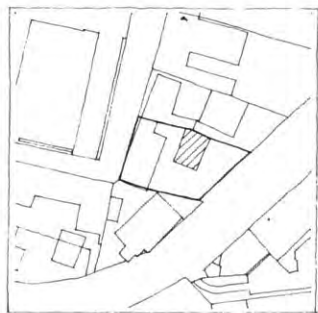
Domkirkestræde 16

Beskrivelse: 1 etage grundmur. Rødkalket mod gård med hvid savskiftegesims. Sydgavl og bagside i blank mur. Tegtag. Brune sprossevinduer.

Bemærkning: Beliggenheden gør baghuset værdifuldt; det ligger højt over Sct. Mathiasgade. Husets stilfærdige udformning er også af værdi på dette sted.

Historie: Del af forhus bygget for bødker C. C. Lund 1857–67. Baghuset 1865. Resten af forhuset antagelig bygget 1878 for samme Lund.
Vedligeholdelse: Nogenlunde.

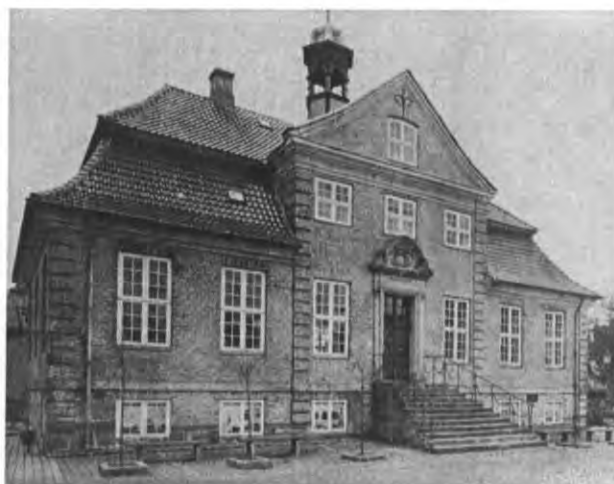
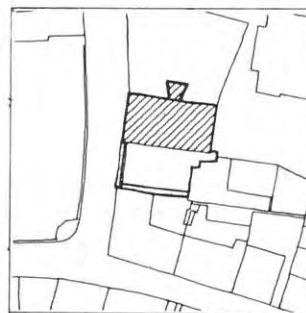
Gammeltorv,

Beskrivelse: 7 fag mod Torvet. 1 etage over høj kælder, 3 fag kvist med frontispice. Helvalmet mansardtag med sortglacerede tagsten. Profileret sternbrædt, hvidmalet. Sokkel af granit, ellers blank mur i gule sten, over kælderetage et vandret murbånd. Brændte fuger i facaden. Kvaderlisener i hjørnerne og om midterpartiet. Kraftig hvid hovedgesims – do. bæltegesims og gesimser i kvisten. Hvide sprossevinduer overalt. Indgang ad høj muret trappe med 12 stentrin. Jerngelænder med lænker. Dobbelt mørkegrøn barokfyldingsdør med overvindue, indfatning i sandsten med pilastre og svejftet fronton. Heri initialerne »F 4.« i relief, rødt, guld og blåt. I frontispicen vindue med buestik og indfatning, derover liljeanker. I gavlene 3 fag vinduer. Mod gård: som facaden uden kvist. Muret sokkel med profilkant. Tagrytter af brunt tømmer og gule sten med kobberspir og forgyldt vejrløj.

Bemærkning: Husets store værdi er velkendt i byen.

Historie: Byens gamle rådhus, opført 1728–30 af Stallknecht. Hovedtrappen fra 1817. 1859 nyt spir. Museum 1889.

Vedligeholdelse: God.

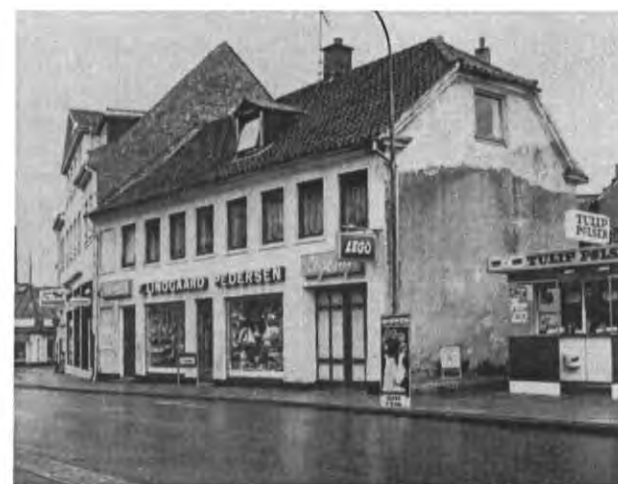
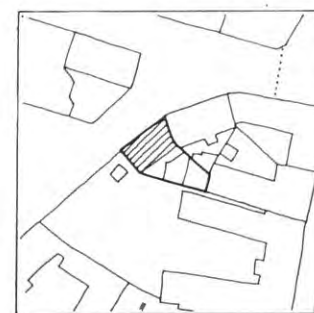
Gravene 36

Beskrivelse: 9 fag, 2 etager. Grundmur, tegtag halvvalmet mod syd. Sort sokkel, lysegult malet mur. Hvid taggesims og indfatninger om døre og vinduer i begge etager. 1 tagkvist. Mod syd port med brune fløje med lysegule fyldinger. I underetagen butiksindretning. I overetagen brunbejdsede helrunder. Bagsiden gul, overkalket bindingsværk med brune sprossevinduer, næsten dækket af nyere tilbygning.

Bemærkning: Det godt proportionerede hus er en god repræsentant for senempiren i Viborg, men er dog forringet ved moderne facadeenkelteder, hvoraf især de uopdelte vinduer virker skæmmende. Butiksfacaden dog ret vellykket. Huset fortjente en mere værdig nabo mod syd.

Historie: Bygningen opført 1851 for skomager P. Chr. Møller.

Vedligeholdelse: God.

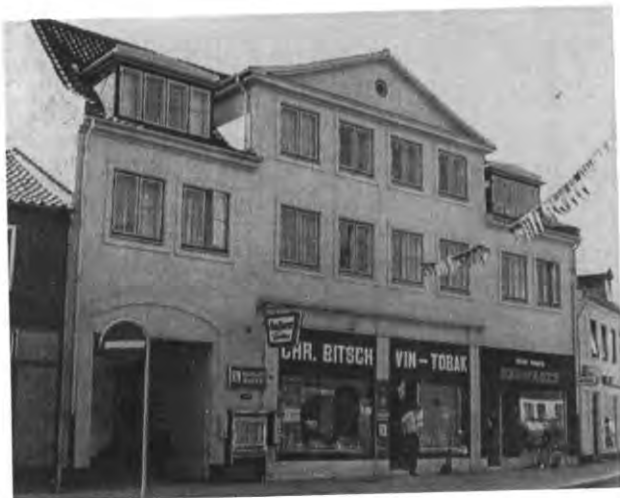
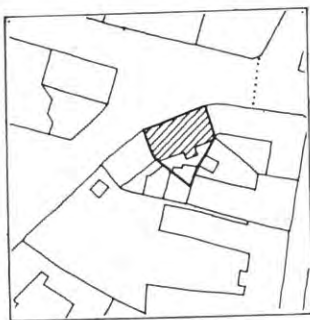
Gravene 38

Beskrivelse: 8 fag, 2 etager. Grundmur. Tegltag med 4 fag kvist over midten med frontispice samt 2 gavlkviste. Kvadratiske brune sprossevinduer med hvide rammer og indfatninger, facade hvidlig malet. Gesims over butikkerne. Port mod øst med buet indfatning, heri 4 sten-trin til rød dør med rude i. 1. etage butikker. Bagside med røde sprossevinduer.

Bemærkning: Nyere hus i stilfuld udførelse, såvel for- som bagside. Huset medtaget p. gr. a. dets betydning for gadebilledet omkring Vagtbygningen. Materialevalget ved butikkernes facadeudformning skæmmer den ellers rolige gadeside.

Historie: Ældre hus fra 1860-70 helt ombygget med ny facade, 2. etage og frontispice 1930 af arkitekt J. Madsen for regimentsmusiker Anton Jensen.

Vedligeholdelse: God.

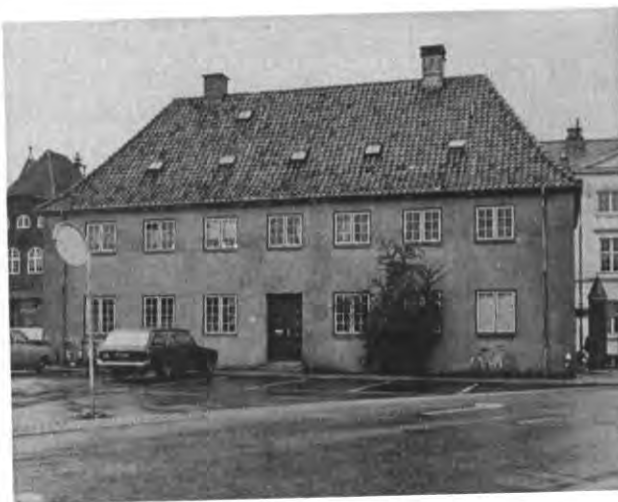
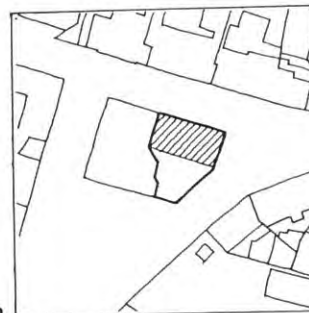
Lille Sct. Hansgade 20
„Den gamle Vagt“

Beskrivelse: 7 fag, 2 etager. Grundmur, tegltag helvalmet. Lysebrun stænkpudsset mur. Mod nord og syd 2 brune dobbelte fyldingsdøre med stentrin foran. I øst-gavl do. trin og do. dør i rundbuet portall-niche med slutsten. Brune sprossevinduer med hvide rammer og kob-bersålbænke i begge etager. Her foran et rødt skilderhus.

Bemærkning: Bygningens beliggenhed her ved Gravenes udmundning i Ll. Sct. Hansgade er af uvurderlig betydning for denne plads. På nært hold virker den stænkpudsede overflade ubehagelig og forkert.

Historie: Bygningen opført 1805 af Villads Stilling. Ligheden med den forsvundne vagtbygning i Ålborg skyldes Fr. VI's ønske om, at bygningen her blev opført efter en lign. plan, som den bygningen i Ålborg var blevet opført efter året før.

Vedligeholdelse: God.

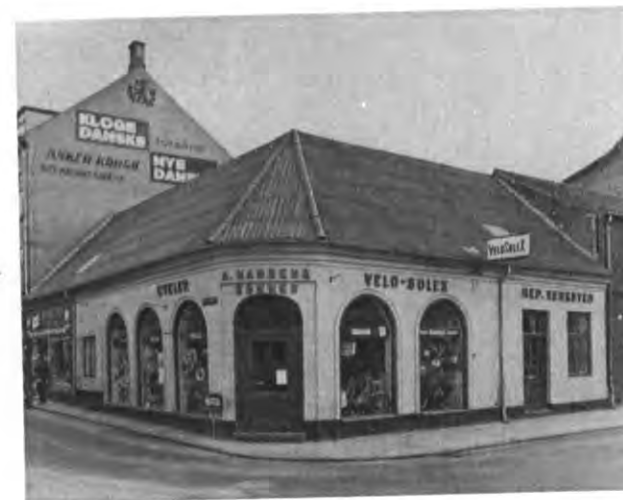
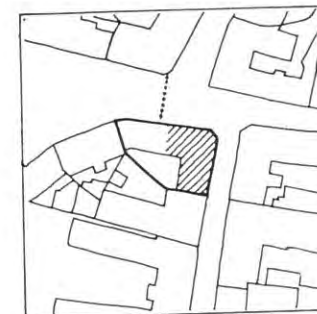
Lille Sct. Hansgade 22

Beskrivelse: Hjørnet af Ll. Sct. Hansgade. 1 etage. Grundmuret facade med rundt hjørne. Bølgeaternittag. Grålig maling, sort sokkel. Hjørne-butik med 5 store butiksvinduer i 1 rude med rundbuet overkant og mørkegrønne karme. I hjørnet mørkegrøn fyldingsdør med glasrude, buet overvindue. 1 halvrunder stentrin. Mod Lille Sct. Hansgade 1 grøn dør og 1 do. sprossevindue, mod Store Sct. Hansgade butik og 1 vindue. Bagsiden gulkalket med rødbrune sprossevinduer, i Lille Sct. Hansgade længen med sort afstolpet bindingsværk.

Bemærkning: Hjørnets vinduer er morsomme og smukke for huset. Resten mod Store Sct. Hansgade burde have samme vinduer og diskrete skiltning. Huset danner i sin hovedform med modsatte hjørne en fin og behagelig indgang til Store Sct. Hansgade, men bølgeaternittaget svækker denne virkning en del.

Historie: 11 fag bindingsværk og 3 do. fag mod Lille Sct. Hansgade fra før 1781, grundmures mod Store Sct. Hansgade 1847-57. Butik nævnes allerede 1847, men hjørnebutikken stammer måske fra om-takseringer i 1872 og 1882.

Vedligeholdelse: Nogenlunde.

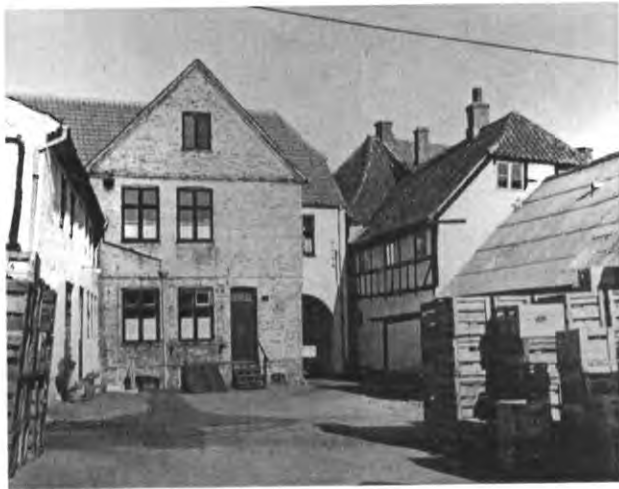
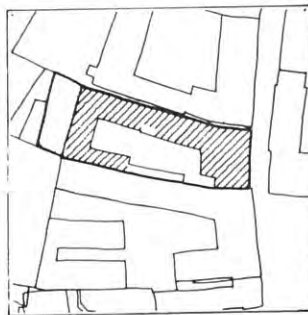
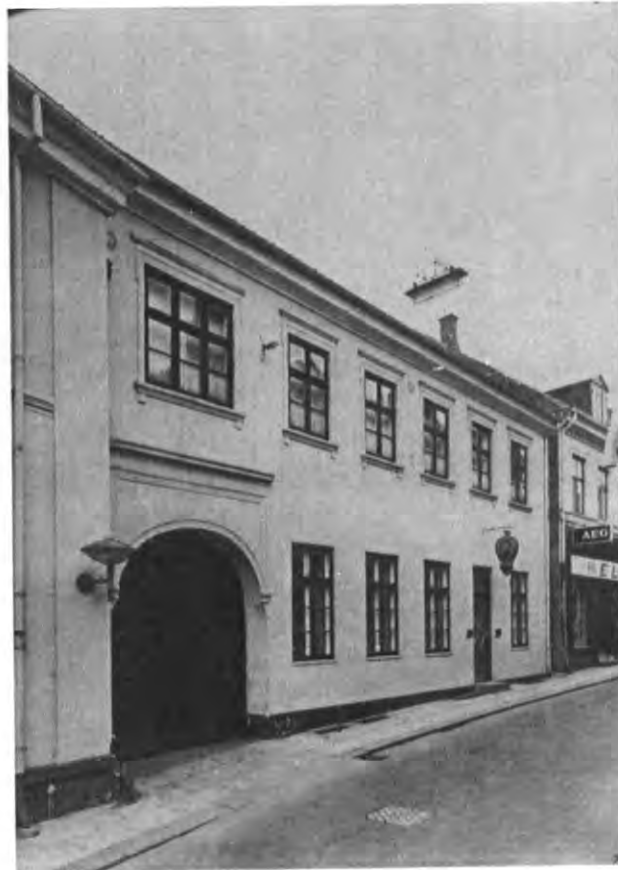
Store Sct. Hansgade 1

Beskrivelse: 6 fag, 2 etager grundmuret forhus, tegltag med afvalmede gavle til begge sider. Sort sokkel, ellers lysegul malet. Indfatninger om 2. etages vinduer med gesims over og småkonsoller under. Port med rundbuet stik, indfatning og gesims. Mørkebrune sprossevinduer. Indgang ad glasdør i lakeret træ. Port med mørkebrune bræddefløje med gangdør. Gulmalet trævinkelase som skilt foran facaden. I porten hejsetalje og et træskilt »J. Jensen Firma Oprettet 1813«. Her indgang ad en brun fyldingsdør. 1 fag på bagsiden gulkalket, ellers et korhus i 2 etager i gule sten, tegltag og spidsgavl mod gården. En brun dør med jerntrappe og en kælderlem. – Sidebygning i nord 2 etager gulkalket grundmur, bindingsværk i gavlen, tegltag afvalmet i vest. Derefter et lille tilbagetrukket sidehus, gulkalket med sort afstolpet bindingsværk i 2. etage. Derefter et sidehus 2 etager grundmuret i gule sten, portåbninger med buet stik. Baghus i 1 etage af brunt afstolpet bindingsværk med gule tavl og en stor port. Tegltag. Overalt brune sprossevinduer.

Bemærkning: Hele ejendommens funktion som vinhandel i den store stil forlener gårdsrummet med en storartet atmosfære. Store tønder og stabler af flaskekasser giver gården et præg af gammel købmandsgård i flittig brug. Ydermere er gårdsrummet helt omgivet af prægtige bygninger, såvel de forskellige dele af ejendommen som bagsiden af Svaneapotekets sidehuse. Korshuset bag forhuset er godt proportioneret og et smukt bevis på traditionens magt i den gamle stiftsstad. Gadesiden, der har undgået enhver form for butiksendretning, er indelt i fem vinduesakser og et bredere portfag og yder sammen med Svaneapoteket noget væsentligt til arkitekturbilledet af Nytorv. Lige meget hvorfra man kommer, hører de to facader uløseligt sammen. Dog: taget mangler skorstene.

Historie: Forhuset opførtes efter branden 1726, men inden 1746 for landstingshører Wilh. Riis. I kælderen findes ældre murrester. Taget har måske også været helvalmet som Svaneapoteket. Den nuværende facade stammer fra en ombygning 1859. Det ældste sidehus nærmest forhuset er opført 1745–56, mens den vestligere del er fra 1866. Korshuset på forhuset opførtes 1860.

Vedligeholdelse: Forhuset: God, iøvrigt: Nogenlunde.

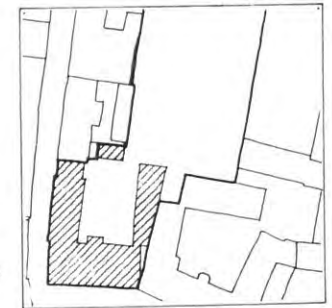
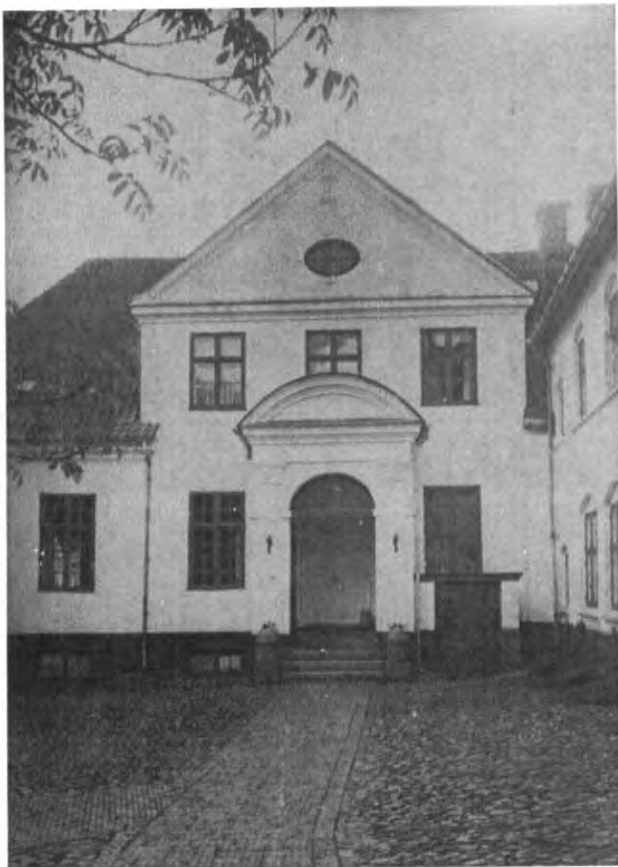
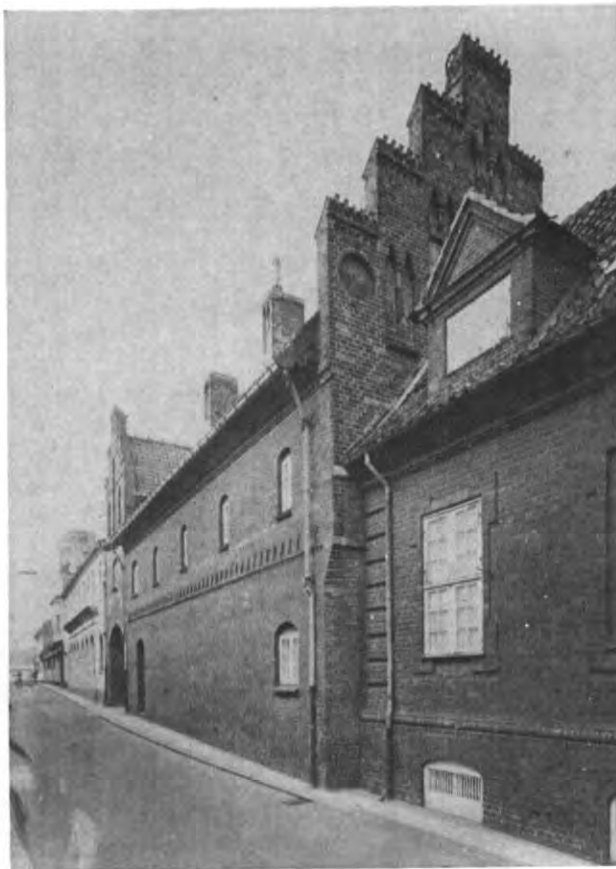
Store Sct. Hansgade 2

Beskrivelse: Mod Torvet 7 store fag. Grundmur. 1 etage over høj kælder. Helvalmet tegltag med 2 murede tagkviste i gavlen og gavlkvist over de 3 midterste fag, frontispice med svungen gavlf. Blank mur overalt. Granitkvadre i soklen, kælderen springer 1/2 sten frem, afsluttet foroven med profileret rulskifte. Kvaderlisener i hjørnerne og om midtfagene. Om vinduerne knækkede indfatninger. Om midtfaget i 1. etage pilastre og en halvrund fronton over. Enkelte profiler i gule sten. Sandstenstavle: »JANUS FRIEDENREICH : ANNE MARGRETE LINDE«. I frontispicen en oval rude, kammen afdækket i cement. Brolægning foran huset afgrænset af granitpiller med kælder imellem. Hvide sprossevinduer, kældervinduerne med fladbuestik. Bagsiden hvidmalet, sort sokkel. 3 fag gavlkvist med frontispice. Fremspringende dørparti med halvrund fronton over 2 pilastre. Dobbelt brun empirefyldingsdør med halvrund overvindue, herfor 3 stentrin. Brune sprossevinduer, en kældernedgang. Sidelænge i øst rødkalket med hvid taggesims, sort sokkel. Sidehus i vest i 2 etager. Mod Sct. Hansgade i blank mur. Kamtakkede gavle. Gårdsiden hvidkalket. Mod nord port, hvori stukloft og mursider i munkeskifter. Sokkel af granitkvadre.

Lysthus i nord – 4 fag 1 etage rødkalket med blågrønne sprossevinduer og 1 dobbelt bræddedør mod gården og hvid taggesims. Tegltag med afvalmede gavle. I østgavlen indgang med hvid dør og 2 mindre hvide sprossevinduer med halvrunde ruder til en halvrund havestue. Brolagt gårdsplads. Have med trælysthus og store træer.

Bemærkning: Husets betydning for byen er velkendt. Smukt nyt sidehus. Lysthuset i gården er desværre ret misligholdt. Den store have enestående i byen, omgivet af baghusmure og småbygninger. Nybygningen mod Sct. Hansgade er ret miljøfremmed, men heldigvis hvidkalket mod gården. I denne bygning ses i porten oprindeligt murværk i munkesten.

Historie: Portal mod gården fra 1791–1801. »Lysthuset« nord i går-

den er en vognremise fra 1791–99, hvori en »havestue« er indrettet 1847–57. Bygmesteren er for forhusets vedkommende meget sandsynligt Nicolaus Heinrich Rieman, for hvem de svungne gavle er et ret typisk træk, og som var bosat i Skive i længere tid. Portalen på bagsiden stammer fra en ombygning 1794 eller 1799 og bringer V. Stilling i erindring. »Lysthuset« bygget før 1801 som vognremise, men »Havestue« nævnes første gang 1857. Sidehus mod Sct. Hansgade bygget 1895 af arkitekt Hack Kampmann med bibeholdelse af meget interessante og værdifulde bygningsrester, dels fra sidelængen fra 1750 (se Store Sct. Hansgade 4), dels fra middelalderlige bygninger, måske en del af Sct. Hans-kloster og kirke.

Vedligeholdelse: God.

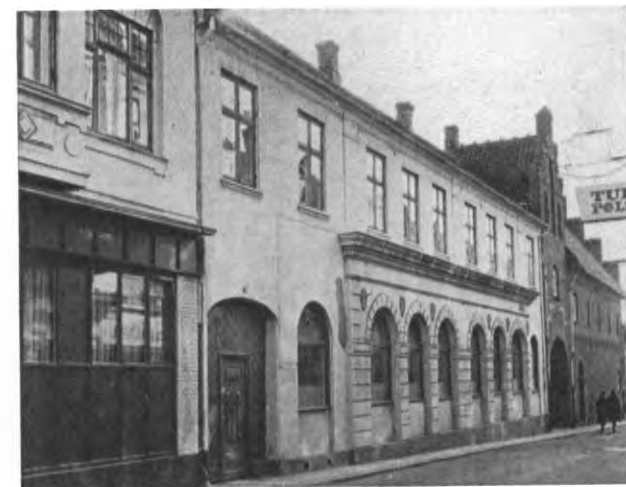
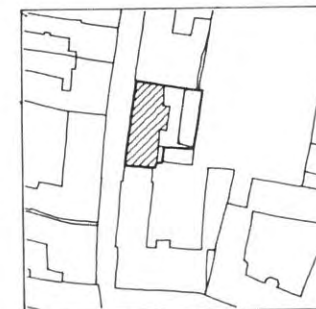
Store Sct. Hansgade 4

Beskrivelse: 9 fag, 2 etager, tegltag. Grå sokkel. Hvidmalet mur. I underetagen 6 fag, der springer frem og som består af rundbuede vinduer med kvaderpudsede indfatninger, foroven svagt spidsbuede. Herimellem små relieffer med apotekerstave. Derover kraftig gesims med tandsnit og æggestav. »338« i jerntal. I overetagen 3 lisener. Grønne sprossevinduer, i underetagen helruder med halvrund rude over. Port med grønne fløje, hvori en fyldingsdør.

Bemærkning: Den fint bevarede ejendom med det ejendommeligt virkende midterparti vidner udmærket om arkitekten, Tholles, store interesse for den tidlige italienske renaissance.

Historie: Nr. 4–6 opførtes ca. 1750 som een lang grundmuret beboelseslænge for Janus Friedenreich og Anne Margrethe Linde. Nr. 6 er nu helt ødelagt, især ved ombygningen 1971–72, mens nr. 4 står som det blev ombygget og forhøjet 1870 for købmand Natalius Samson med Julius Tholle som arkitekt.

Vedligeholdelse: God.

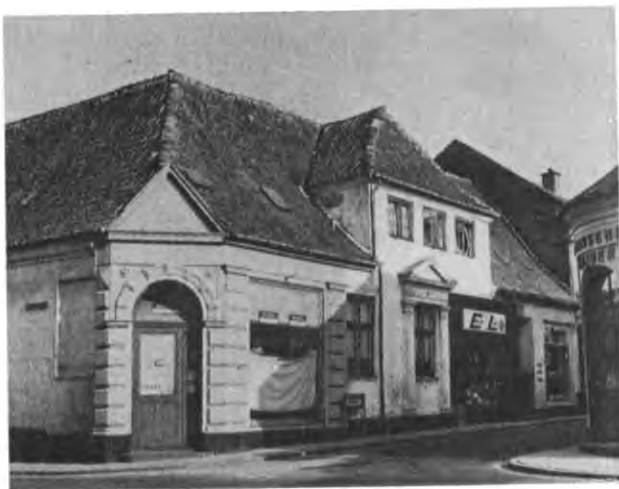
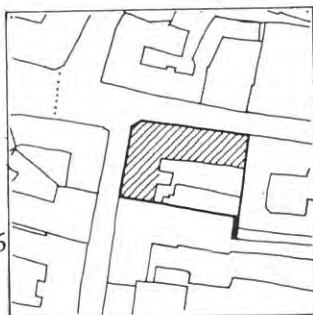
Store Sct. Hansgade 10
(Lille Sct. Hansgade 24 A)

Beskrivelse: 9 fag + port + afskåret hjørne mod nord og længe mod vest med 3 fag helvalmet kvist. 1 etage grundmur, tegltag. Profileret hovedgesims af træ i kvisten, mod nord muret do. Sort sokkel, hvidkalket mur, dog hjørnebutik lysegrøn med kvaderfugning i piller, heri indgang ad dør med rundbuet stik, indfatning og fronton over. Mod vest 2 butikker, et vindue under kvisten med pilasterindfatning og fronton. Indgang i port mod øst ad grøn trætrappe med udskåret gelænder til fyldingsdør med indfatning. Bagside hvidkalket, 2 tagkviste, høj stentrappe, kældernedgang. Overalt grønne døre og do. sprossevinduer.

Bemærkning: Gården formår endnu at hævde sig smukt i gadebilledet og er en værdifuld faktor i den gamle bys arkitekturbillede, men facaden langs Store Sct. Hansgade skæmmes voldsomt af butiksindretningen og trænger vældigt til en regulering.

Historie: Vest-længe opført efter 1726 af rådmand Naaman Harch, sandsynligvis på ældre murværk fra en tidligere adelsgård, kvadre måske fra Sct. Hans Kloster. Østligste del af nord-længen og kvisten tilføjet 1807 for oberst v. Schurhardt. Enkelte ændringer i 1870'erne.

Vedligeholdelse: Nogenlunde.
