BEVARINGSPLAN
VIBORG

1972

REGISTRANT

Udarbejdet 1971-1972

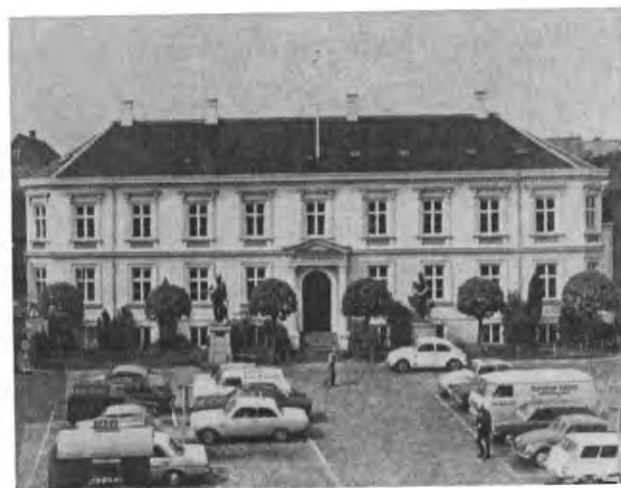
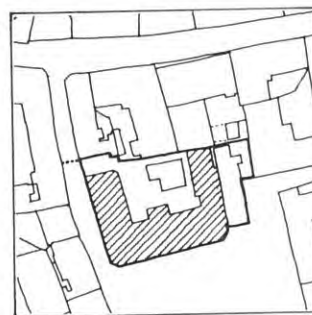
Hjultorv 9, Hedeselskabet

Beskrivelse: 9 store fag mod Hjultorv med afskårne hjørnefag, 2 etager, grundmur over høj kælder, eternitskifertag mod torv og gade, iøvrigt tegl med 4 skorstene og flagstang. Pudset og gulmalet. Kælder og 1. etage refendfuget, gesims over kælder. Indfatning om vinduer. Herover bæltegesims, vinduesindfatninger med gesims og konsoller over og balusterfelter under. Hovedgesims med tandsnit. 5 stentrin til dobbelt fyldingsdør med halvrundet overvindue, buet indfatning. På hver side frisøjler med fronton over. I guldbogstaver »DET DANSKE HEDESELSKAB«. Foran huset 6 klippede træer og 2 statuer. Mod Lille Hjultorvgade 7 fag vinduer, som hovedfacaden, - dog 2. etage med enkle indfatninger. Overalt hvide sprossevinduer. Bagside gulkalket.

Bemærkning: En af byens stateligste bygninger. Præger hele torvet på en afgørende måde. Simpelt hønsenet om den fine forhav.

Historie: Opført 1867 af muremester C. W. Jensen og fæstemand I. Nielsen, tegning af arkitekt Tholle. 1923 udvidet og ombygget mod Hjultorv af arkitekt Fr. Jensen, hvor de 2 sidefløje bagud fik påsat en etage.

Vedligeholdelse: God.

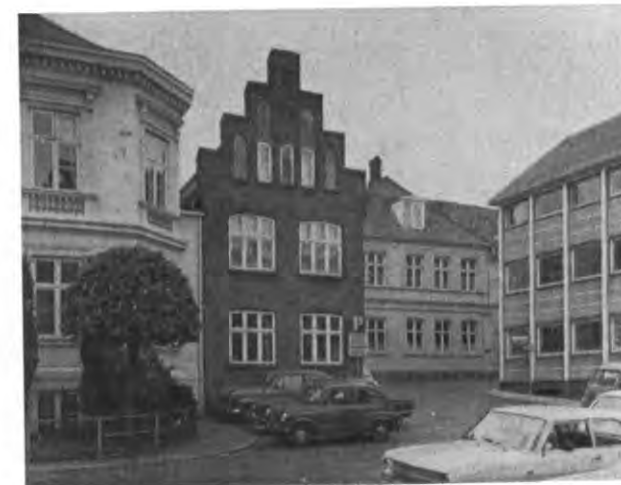
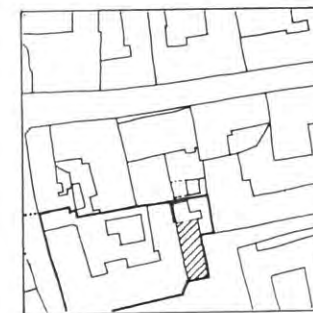
Hjultorv 11

Beskrivelse: Gavl mod Hjultorv 2 store fag og mod Hjultorvgade 7 fag. 2 etager, blank mur. Tegltag. Kamtakket gavl mod torvet med spidsbuede og cementpudsede blændinger. Takket hovedgesims mod øst. Hvide sprossevinduer med buestik over. Mod torvet granitsokkel, mod gaden sort sokkel.

Bemærkning: Pudsigt lille middelalderpastiche, kilet ind mellem Hjultorvgade og Hedeselskabet. Af værdi for den hyggelige krog og som afslutning af Store Hjultorvgades gadebillede.

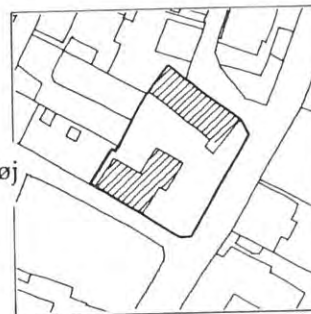
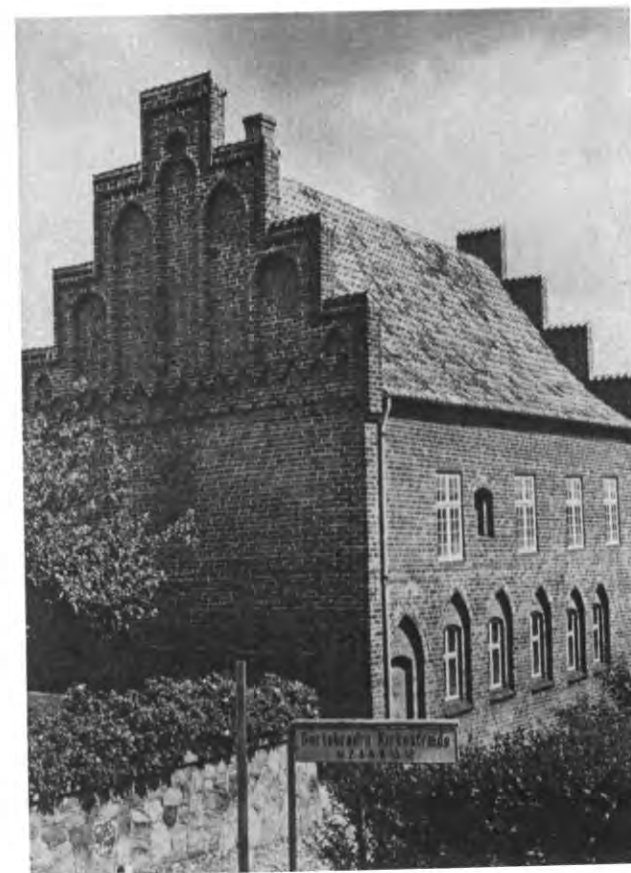
Sct. Leonisstræde 1
„Domprovstegården“

Mtr. nr. 339
A
Hovedfløj, sidefløj, tværfløj
Beboelse
Hovedfløj opført o. 1500
Sidefløj 1855, tværfløj
1700-tallet

Beskrivelse: Hovedfløj: 2 etager. Røde munkesten i skifter, der skræner parallelt med gaden. Tegltag og trappegavl. Vest-gavl med rund- og spidsbuede høje blændinger med trappefrise under. Mod syd vinduer og en blændet dør i spidsbuede muråbninger med 1/2 stens tilbageliggende, fladbuet spejl i 1. etage. I kælderetagen vinduer med gitre for. Overalt lyseblå sprossevinduer med hvide rammer. I øst-gavlen glasdør med empireindfatning og 3 vinduer, to med halvrund overside, hvoraf det ene er blændet. Over disse 2 vinduer en trappefrise. Sidefløj: 2 etager over høj kælder, delvist overpudset mur af røde sten. De to vinduer i 2. etage med spidsbuet mur-åbning. Nord-gavl hvidkalket med bogstaverne »LNBD 1856 LCUD«, samt spidsbuede vinduer og blændinger. 6 stentrin til dør med overvindue. Trappegavl. Bagsiderne hvidkalkede med sort sokkel. 4 stentrin til svær ferniseret trædør med overvindue og jerngelænder, herom dobbelte pilastre og spids murbue over. Tværlænge: mod øst 3 fag, grundmur. 1 etage med høj sort sokkel, tegltag. Hvidkalket mur. 6 stentrin til grå fyldingsdør med overvindue. Derefter følger et stykke med sort afstolpet bindingsværk og hvide murtafl, sort sokkel med kampesten. Dernæst en port og mod vest tilbygning i sort afstolpet bindingsværk med hvide murtafl. Over hele tværlængen tegltag. Porthammer på-

malet »Viborg Stiftsprovstegård«. Grå portfløje. I porten 2 stentrin til grå fyldingsdør. Bagside øst for porten i grundmur, mod vest bindingsværk. Overalt grå sprossevinduer.
Bemærkning: Sammen med Gråbrødreklostret er Stiftsprovstegården ene om at kunne fremvise originale gotiske gavle. Vest-gavlen synes at afspejle Sortebrødre Kirkes pragtgavl, der i 1726 styrtede ned. Den gamle gårds betydning for arkitekturbilledet i Viborg er letfatteligt. Beklageligt er det, at en lang bindingsværkslænge, der lå langs Sortebrødre Kirkestræde og på afgørende måde støttede huset, er blevet erstattet af et nyt hus.
Historie: Om Stiftsprovstegårdens ældste historie ved vi intet, idet den kun kan følges tilbage til 1683, hvor den var adelsgård. Ved branden 1726 led den kun ringe skade. Efter at være ejet af byfogeder og senere at have fungeret som fængsel under tugthuset, købtes den af overretsassessor Bregendahl, der lod sidefløjen bygge i 1855. Samtidig blev hovedfløjen istandsat, d.v.s. at alt gammelt, døre såvel som paneler, blev erstattet af senklassicistiske enkeltheder. 1872 blev gården sæde for domprovsten. Forhuset istandsat 1910-12 og tværhuset ca. 1960.

Vedligeholdelse: God.

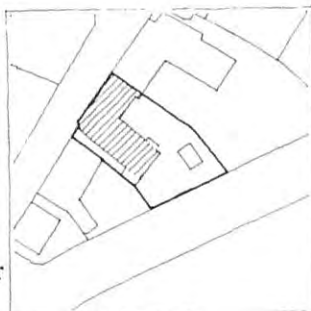
Sct. Leonisgade 10

Beskrivelse: Forhus: 6 fag + afskåret hjørne, 1 etage, grundmur, facade i blank mur af røde sten, bagside gulkalket. Sort bølgeaternittag. Sort sokkel. Takket gesims. Hvide vinduer med hvide sålbænke. Dørparti listebeklædt med dør i højre side med brunt råglas. Sidehus og gavl i syd gulkalket med sort sokkel, delvis af kampesten. Store mørkeblå vinduer. Den østlige del af sidehuset har tegltag med helvalm.

Bemærkning: Stort og roligt hus, som virker godt i gadebilledet. Dørpartiet er ikke i sammenhæng med husets ydre. Smuk bagside mod Lille Sct. Mikkelsgade og af stor værdi for skrænten. Bølgeaternittag ikke heldigt.

Vedligeholdelse: God.

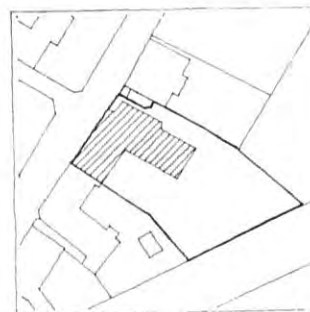
Sct. Leonisgade 12

Beskrivelse: Een høj etage. Grundmuret. Forhuset 5 fag + port i syd. Tegltag, helvalmet mod nord og sammenskåret med vindfangtes ligeledes teglhængte og helvalmede tag. Brunlig pudset mur med hvid gesims og indfatninger i flade lister omkring vinduerne. Over indgangs døren er husets hvidtede gesims ført med omkring en halvcirkelformet fronton. Porten brun, hvide vinduer. Bagsiden lyst gulkalket med hvid gesims, sort sokkel og høj kælder. Sidehus i nord, 6 store fag mod gården. Sort bølgeaternittag med halvvalm over østgavlen. På nordsiden af en 3 fags udbygning ses udkragede bjælkehoveder under taget, ellers nyere grundmur.

Bemærkning: Nænsomt moderniseret, dog må det beklages, at der til sidehuset er anvendt bølgeaternit og at hovedhusets tegltype afviger fra den traditionelle vingetegl. Huset er af stor virkning, især fra trappen ved Leonigade p. gr. a. bygningens størrelse og høje tagrejsning.

Vedligeholdelse: God.

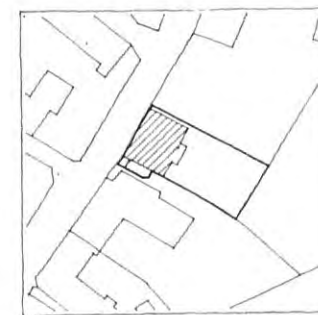
Sct. Leonisgade 14

Beskrivelse: Villa, 5 fag, 1 etage over høj kælder, grundmur, sortglaseret tegltag, mansard til alle sider og helvalmet. Grå cementpuds. Yderfagene refendfugede, fremspringende sokkel. 3 hvide kviste i taget mod gaden. Indgang i åbent vindfang med 5 granittrin til brun dør med overvindue, rundbuet med farvet glas. Gavlsiderne refendfugede. Mod haven karnap med veranda og 2 fags frontispice, 2 tagkviste, som forsiden. Overalt hvide sprossevinduer.

Bemærkning: Et værdigt og enkelt hus i stilfærdig nyklassicisme.

Vedligeholdelse: God.

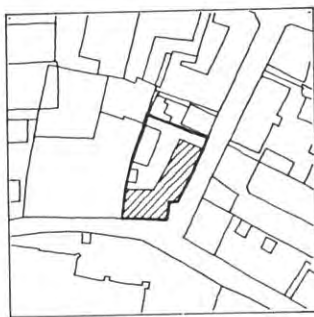
Mageløs 1

Beskrivelse: Mod øst langs Mageløs 10 fag, 1 etage bindingsværk. Tegltag. Sort afstolpet bindingsværk med hvide tavler og sort kampestenssokkel. Grundmurede gavle, bagsiden som forsiden. Mod syd langs Sortebrødre Kirkestræde 5 fag, 1 etage med grundmuret facade. Tegltag med 3 tagkviste, halvvalmet mod øst, halvvalmet mod vest. Begge gavle og bagside i bindingsværk, bagsiden med gennemstukne bjælketappe og tagskægsknægte. Vestgavl overkalket, ellers sort afstolpet tømmer. Overalt røde sprossevinduer og fyldingsdøre.

Bemærkning: Husets betydning for miljøet om kirken kan ikke vurderes højt nok. De traditionelt behandlede længer er en pryd for hele kvarteret. Kvistene mod Kirkestræde har lidt voldsomme detaljer og den vestlige skorsten er i placering og udformning uheldig. Huset savner meget en nabo mod vest, hvor nu en parkeringsplads breder sig, – heller ikke naboer og genboer i Mageløs er lige heldige. Forsvandt dette hus, ville en hel bydel falde sammen.

Historie: Kirkestrædefløjen opført 1726–37 for ritmester Lewetzau til Tjele, Mageløsflojen 1791–1801 for skræddermester Just Lund.
Vedligeholdelse: Dårlig, men mod Mageløs smukt plejet.

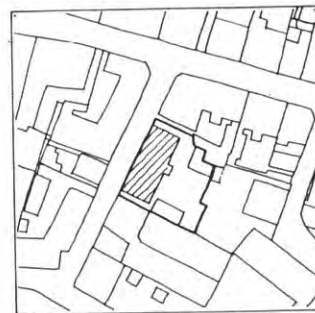
Mageløs 4

Beskrivelse: 13 fag, een etage, dels bindingsværk, dels grundmur. Skifertag mod gaden. Mod gården, hvor taget er løftet op til 2 etager, pap og tegl. Taget er halvvalmet mod syd og indeholder 2 kviste mod gaden og to mod gården. Gadefacaden er grundmuret og pudset og er sammen med den store, trukne gesims hvidmalet. Den fremspringende sokkel er sorttjæret. Blå vinduer, hvoraf de 5 nordligste er større end de øvrige samt blå fyldings-fløjddør med 2 stentrin ca. midt i huset og blå fyldingsdør med glaser i den sydlige del. Mens syd-gavlen er grundmuret står nordgavl og den forhøjede gårdsdør med sort afstolpet bindingsværk og hvide tavler. Kvistene mod gården er beklædt med brune brædder. Udvendig trætrappe mod gården, delvis overdækket. Blå vinduer og 2 blå fyldingsdøre.

Bemærkning: Lang, rolig gadefacade med en fast fagtakt og en fornem gadedør. Dog er kvistene mod gaden ude af proportion med facadens øvrige dele og deres udformning er uheldig. Den »hjemmelavede« bagside er forvirret, men morsom – i hvert fald svarer den ikke så lidt til gadens navn, »Mageløs«.

Historie: Bindingsværkshuset opført efter branden 1726. Ombygges med ny facade 1847 for snedkermester Joseph Vater Støttrup. Bagsidens overbygning tilføjet så tidligt som 1852.
Vedligeholdelse: Nogenlunde.

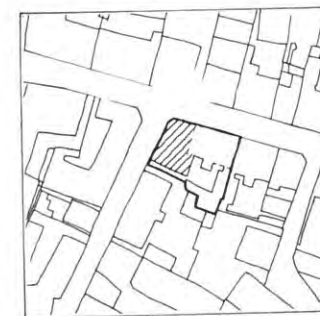
Mageløs 6

Beskrivelse: 2 etager, grundmur med tegltag (mod Mageløs delvis skifer). Mod Mathiasgade 2 fag og et skråt afskåret hjørnefag, mod Mageløs 5 fag foruden hjørnefaget. Spidsgavl mod Mageløs, 4 fag bred. Pudset, gråmalet facade med trukken gesims. Trukne indfatninger og sølbænke. Fremhævede felter under vinduerne, som er hvide sprossevinduer med buet overkarm. I hjørnefaget en indgangsdør med 2-trins stentrappetrappe og i sydligste fag mod Mageløs en fyldingsfløjddør med overvindue. Dørene brune.

Bemærkning: Butiksindretningen er et eksempel på, hvorledes forkert valgte materialer og ubetænksom udformning og skiltning kan skæmme et ellers pænt hus. Huset er som begyndelsen på en ensartet husrække i senklassicistisk stil vigtigt for gaden.

Historie: Opført 1872 for skomager A. P. Ballund.
Vedligeholdelse: Dårlig.

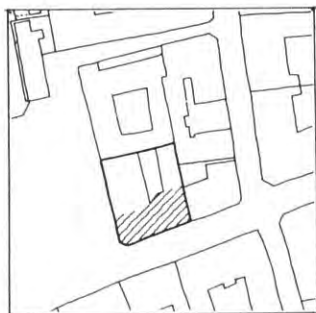
Sct. Mathiasgade 41

Beskrivelse: 2 etager, grundmur, mod gaden mansardtag med sortglaceret tegl og sort profileret sternbrædt. Mod Mathiasgade 6 fag ordnet symmetrisk med 4 samlede fag og for hver ende et fremhævet yderfag. Mod Hjultorv 2 fag, hjørnefaget skråt afskåret og fremhævet med refendfugning og muret kvist omgivet af kanellerede pilastre og kronet af segmentfronton. I mansardetagen 4 kviste mod Mathiasgade, 1 mod Hjultorv. Facaden er pudset og malet og kronet af en kraftig, trukken gesims med tandsnit. De mange trukne og støbte facadedetailler afbrydes ved det trukne bånd under 1. sals vinduer. Herunder fremtræder facaden ganske glat, bortset fra det østligste fag, der endnu fortæller om en kraftig kordongesims og en refendfugnet underetage.

Bemærkning: Huset ligger på et centralt hjørne og danner med sin hovedfacon en god overgang fra gade til torv. Bygningen skæmmes noget af stueetagens forretningsindretning, der slår fagtakten i stykker og som præges af den ferske og lidt usikre holdning til materialevalg.

Vedligeholdelse: God.

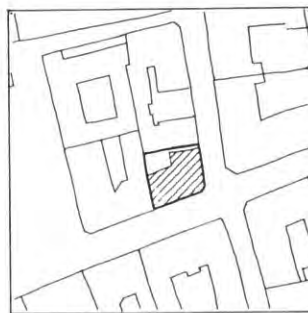
Sct. Mathiasgade 43

Beskrivelse: 3 etager, grundmur, eternitskifertag med 3 store kviste. Mod Mathiasgade 5 fag, mod Store Sct. Mikkelsgade 3 fag. Afskåret hjørnefag. Facaden er glat pudset og hvidmalet og er bortset fra den trukne gesims og båndet under 1. sals vinduer helt uden dekorative elementer. Gråmalede vinduer og kviste. I vestligste fag fører 3 trin op til en tilbagetrasket gadedør i rundbuet åbning. Iøvrigt er stueetagens facade optaget af forretninger.

Bemærkning: Den store enkle facade gør sig godt på dette vigtige hjørne, men desværre er underetagen totalt spoleret af de meget uheldige butiksfacader med de store tilbagetrukne glaspartier og det ubehagelige materialevalg. Endvidere domineres tagfladerne af de store og uheldige kviste.

Vedligeholdelse: God.

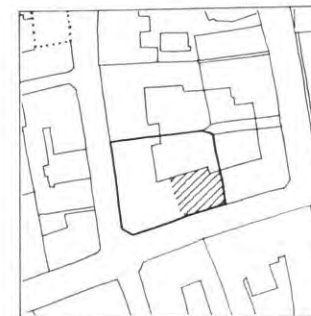
Sct. Mathiasgade 45 a

Beskrivelse: 5 fag, 3 etager. Grundmur. Tegltag med mansard, profileret sternbrædt og 2 store kviste. Facaden hvidmalet. Bæltesims under vinduerne, i 2. etage med indfatninger. I 3. etage vinduespiller foroven afsluttet med kapitælgesims. Bagsiden i 3 etager over høj kælder, hvidpudset med mørkegrønne smårudede sprossevinduer overalt. Mod gaden hvide sprossevinduer. 1 stentrin til brun gadedør med ruder.

Bemærkning: Pænt hus af fin virkning i gaden, men med en mindre god butiksbeklædning af brune lister. Heldigvis holder det sig til underetagen, men den hvide facade burde afgjort gå helt ned. Bagsiden er ualmindelig smuk og værdifuld, giver et fint gårdsrum og er af usædvanlig størrelse for byen.

Vedligeholdelse: God.

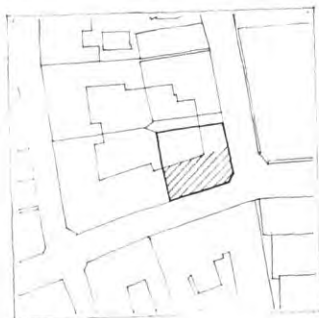
Sct. Mathiasgade 45 b

Beskrivelse: 6 store fag mod Mathiasgade, afskåret hjørne og 2 fag mod Kompagnistræde. 2 etager over høj kælder. Grundmur. Tegltag helvalmet mod øst. Facaden hvidmalet, trukne indfatninger om vinduerne, bæltegesimser under. Kraftig, trukken taggesims. Mod Kompagnistræde felter under vinduerne i 1. etage. 1 stentrin til høj brun dobbelt fyldingsdør med højt overvindue, trukken indfatning og gesims over. I 2 af butikkerne lakerede fyldingsdøre med ruder i og mes-singhåndtag. Bagsiden hvidmalet med mørkegrønne sprossevinduer og do. fyldingsdør med ruder i.

Bemærkning: Vigtig beliggenhed, hvor man fra Mathiasgade har udsigt til domkirken. Butikker og dørparti i hjørnet indrettet uden sans for husets proportioner og virker voldsomt generende, bl. a. er skiltningen alt for høj. Gårdsrummet er stort og rummeligt og bagsiden er sammen med nr. 45a af storartet virkning.

Vedligeholdelse: God.

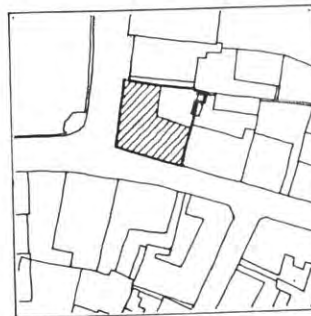
Sct. Mathiasgade 47 –
Sct. Mogensgade 2

Beskrivelse: 2 etager. Mod Mathiasgade 9 fag + rundt hjørne. Grundmuret over høj kælder, gulkalket med hvid taggesims, bæltegesimser under vinduerne og mellem etagerne. Butiksrunder i kælderen. Bølgeeternittag med 1 kvist. Brune sprossevinduer overalt. I midterfaget dobbelt hvid empirefyldingsdør med overvindue, derover konsolgesims. Trappe af 3 stentrin. – Mod vest gavl, halvvalmet med hvide taggesimser. Den 2 store fag sidebygning med port, som forhus. 3-fagsvinduer med indfatning. Mansardtag med 2 kviste. Brune portfløje.

Bemærkning: Et meget karakteristisk hjørne, strategisk placeret i domkirke kvarteret. Samtidig en god repræsentant for Viborg-empiren. Huset vinder ikke ved bølgeeternittaget, der netop på dette sted er specielt beklageligt, og kælderbutikken ikke videre nænsomt udført. Facaderne fortjente en mere værdig overfladebehandling end den blege plasticmaling.

Vedligeholdelse: Nogenlunde.

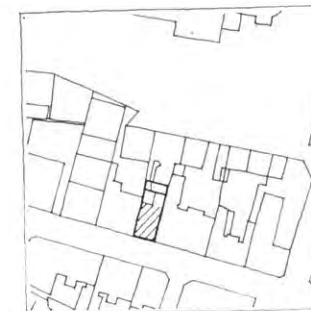
Sct. Mathiasgade 55

Beskrivelse: 3 fag, 2 etager, gråpudset. Skifertag. Mellem kordongesimsen og 1. sals vinduernes sammenhængende sølbænk et svagt fremhævet felt med navnet »CARL JOH. ZACHO«. Indfatninger om vinduerne i 2. etage med gesimser. Derover rosetter. Taggesims med tandsnit, hvidmalet. Grønne sprossevinduer. 2 trins stentrappet til grøn dobbelt fyldingsdør med overvindue.

Bemærkning: Et lille helstøbt og velproportioneret hus. Pudsens burde opfriskes en smule.

Vedligeholdelse: God.

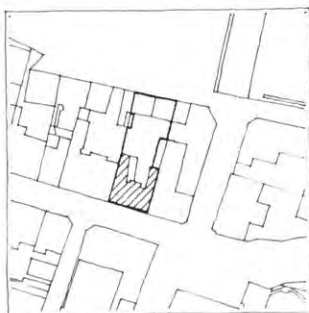
Sct. Mathiasgade 59

Beskrivelse: 5 fag, 1 etage grundmur, skifetag mod gaden, eternit mod gården. Over 3 fag: kvist med lav frontispice. Mørkegrå frem-springende sokkel, lysegrå pudset mur med hvide pilastre med kapitælgesims om midterfaget og i hjørnerne. Hvide taggesims og mur-bånd under kvisten. 3 stentrin foran mørkegrøn dobbelt empirefyldingsdør med overvindue. Bagsiden lyst gulkalket, 2 fag kvist over midten. Sidehuse i øst og vest, i vest med veranda og bindingsværks-overbygning, alt i røde mursten.

Bemærkning: Det lille velformede hus er i de seneste år blevet mønstergyldigt istandsat med fin farveholdning og fremhævning af husets mange gode detaljer.

Vedligeholdelse: God.

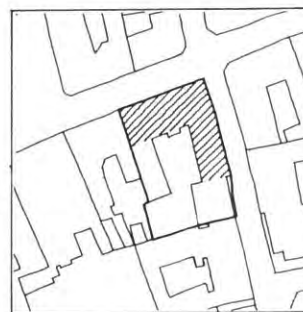
Sct. Mathiasgade 72

Beskrivelse: Forhus: 7 store fag, 2 etager, tegltag, grundmur, pudset og gråmalet. I underetagen indrettet forretninger. Grå sprossevinduer med buet overkarm. Gavlf + 11 fag sidehus mod Store Sct. Mikkelsgade, som mod Mathiasgade. Port i 2 fag, heri ældre tømmer og bindingsværk.

Bemærkning: Huset er taget med på grund af sin reelle og rolige hovedform og harmoniske gårdinterieur. Forretningerne i underetagen – herunder det bortskårne hjørne – svækker bygningens væsentlige karaktertræk og slår benene væk under den stadig smukke overetage.

Vedligeholdelse: God – sidehus: Nogenlunde.

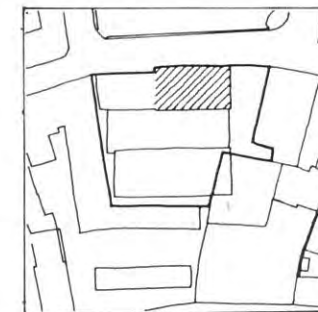
Sct. Mathiasgade 78

Beskrivelse: 6 store fag, 2 etager over høj kælder. Grundmur, pudset. Helvalmet tegltag. Grå kælderetage med bæltegesims over, resten hvidmalet. Vinduerne i begge etager forbundet med fortløbende, trukken sålbænk. Med sorte metalbogstaver »VIBORG BORGER & HAANDVÆRKERFORENING« mellem under- og overetagens vinduer. Kannelerede hjørnepilastre. Indfatning om vinduer, i 1. etage med gesims over. Kraftig trukken hovedgesims. Store hvide sprossevinduer. Indgang i øst-gavlens ad dobbelt stentrappes med 10 trin med sort jerngelænder, lakeret fløjddør med opsprossede ruder og overvindue, sandstensindfatning, over døren »VB & HF«. Tilbygninger mod syd og vest.

Bemærkning: Stort og fornemt hus i enkel senklassicisme. Beliggenheden vigtig overfor »Latinerhaven«. Omgivet af mindre gode tilbygninger samt en forhåbentlig midlertidig parkeringsplads.

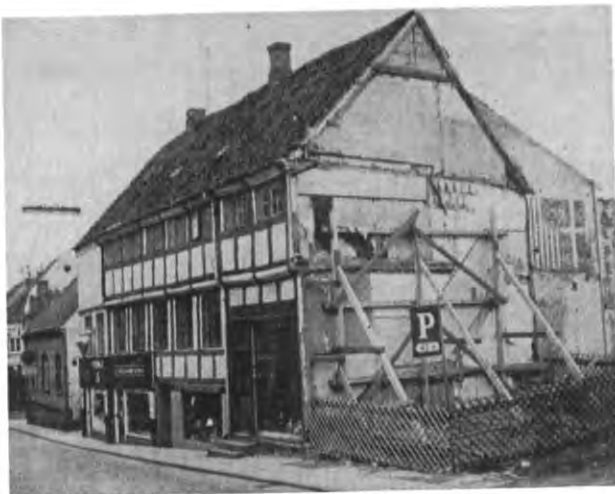
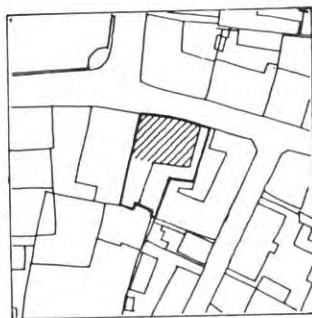
Sct. Mathiasgade 88

Beskrivelse: 9 fag, 2 etager over høj kælder. 2 fag mod øst grundmuret, ellers bindingsværk med svagt udkragende 2. etage. Mørkebrunt afstolpet bindingsværk med gulkalkede tavler. Tegltag, grønne sprossevinduer. I 2 fag mod vest antikvitetsbutik i tidligere port. Derover inskription på bjælken: »GUD ER VOR TILLID OG STYRCKE EN HIELP I STOR NØD SOM HAVER RAMT PÅ OS, PS 46 I V NIELS IEPSON SALLING 1727 MARGRETE P D LEDERTOER«. Bagsiden og gavl i øst grundmuret, nyere udbygninger.

Bemærkning: Huset står nu tomt efter at den vestlige halvdel af gården blev nedrevet efter en mindre tagbrand 1968. Før da var gården et enestående og velbevaret eksempel på større bindingsværksgårde fra barokkens tid og et unikum i Viborg. Den tilbagestående del af huset giver stadig et godt begreb om gårdens velmagtsdage (og bør bevares på stedet i forbindelse med et evt. forhåbentlig nænsomt nybyggeri.) Anm. Butiksindretninger ikke gode.

Vedligeholdelse: Dårlig.
Tilføjelse: Nedrevet 1973.

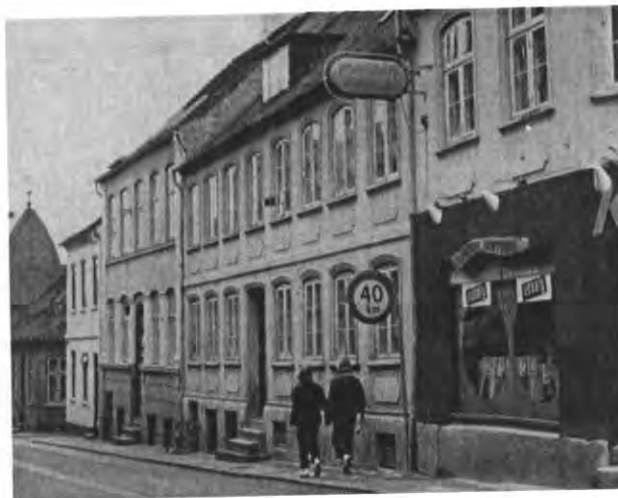
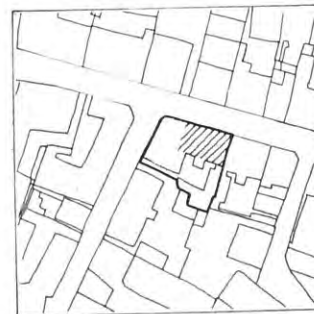
Sct. Mathiasgade 90

Beskrivelse: 8 fag, 2 etager, grundmur, pudset og gråmalet. Høj kælder der springer 1/2 sten frem. Pudset, fuget, grå sokkel. Nedgang med snørklet gelænder, brune vinduer. 4 stentrin til brun finerdør med glasparti til venstre. Trukne indfatninger og sålbænke ved vinduer med svagt fremhævede felter under, bæltegesims ved etageadskillelse. Eternitskifer tag med kvist. Hvide sprossevinduer, i øverste etage med buet overkarm.

Bemærkning: Huset udgør en vigtig del af en god husrække. Indgangsdøren er ikke heldig.

Vedligeholdelse: Dårlig.

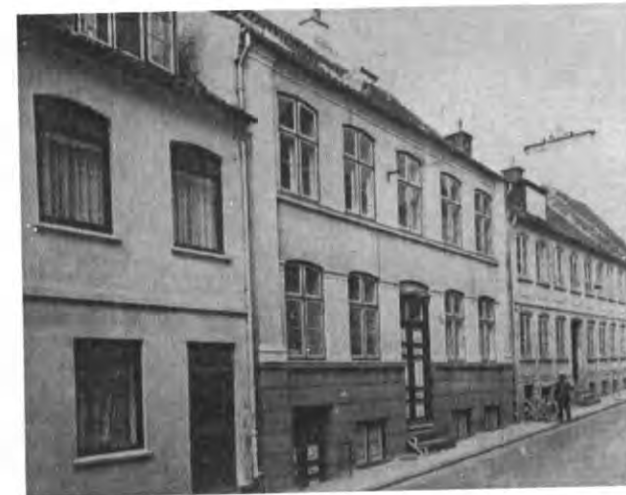
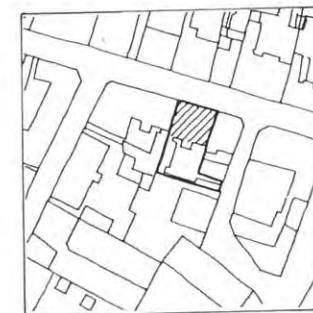
Sct. Mathiasgade 92

Beskrivelse: 5 fag, 2 etager over høj kælder, grundmur, tegltag. Kælderetage refendfuget op til kraftig fælles sålbænk under 1. etages vinduer. Pudset og mørkegråmalet. Pilastre i facadens sider og piller mellem 1. etages vinduer, hvidmalet. Resten lysegulmalet med fortløbende sålbænk under 2. etages vinduer. Mørkebrune sprossevinduer med hvide rammer med buet overkarm. Mørkebrun dobbeltdør med lysegule fyldinger, overvindue med buet overkarm. Jerntrappe af 3 trin. Kældernedgang med brun listedør med lysegule »fyldinger«.

Bemærkning: Den velholdte ejendom er en del af husrækken mellem Mageløs og Leonisstræde med gode eksempler på det begyndende senklassicistiske etagebyggeri i Viborg.

Vedligeholdelse: God.

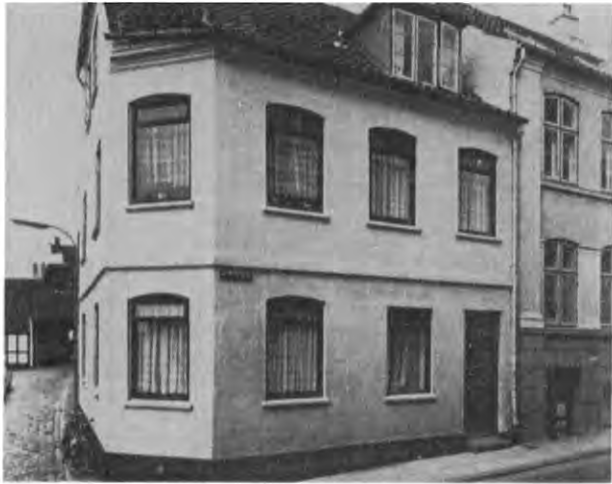
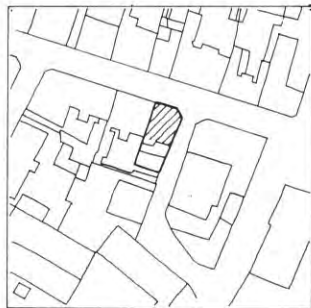
Sct. Mathiasgade 94

Beskrivelse: 2 etager, grundmur og tegltag med halvvalm mod øst. 3 fag mod Mathiasgade, afskåret hjørne og 2 fag gavl. Facaden pudset og med trukket kordongesims og hovedgesims. Gulmalet og med sort sokkel. I taget mod Mathiasgade 1 kvist. Brune vinduer med fast glas og tophængt ventilationsramme. 1 stentrin til (flyttet) indgangsdør med overvindue.

Bemærkning: Husets nyisatte vinduer og dør passer ikke til huset. Husets oprindelige vinduestype ses bevaret øverst i gavlen og burde have dannet forbillede ved udskiftningen.

Vedligeholdelse: Nogenlunde.

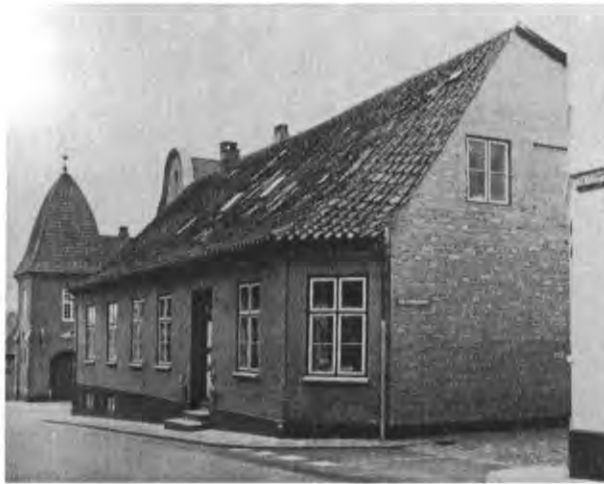
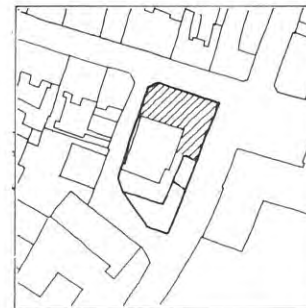
Sct. Mathiasgade 96

Beskrivelse: Forhus: 6 fag samt knækket hjørne mod Sct. Leonisstræde. Mod gaden 1 etage. Tegltag. Grundmur, rødmalet med sort sokkel, beige gesims under taget. Brune sprossevinduer med cremefarvede rammer og grå sålbænke. 2 trin stentrappet til brun empire dobbelt fyldingsdør med cremefarvede fyldinger, overvindue, hvori svungne sprosser. Lille jerngelænder og messingdørklokke. Bagside som forside, men de 4 vestlige fag forhøjet til 2 etager. Hel gavl mod Leonisgade som facade. Sidehus: 4 fag mod Leonisgade, 2 etager grundmur, mod gaden med lisener og båndgesims. Tegltag.

Bemærkning: Husene her i denne gode ende af Sct. Mathiasgade har, trods forskelligheder i udtryksmidler, adskilligt godt at sige, og dette velholdte hus med sin gode faginddeling og fine enkeltheder hører blandt 1800-tallets gode frembringelser i Viborg.

Vedligeholdelse: God.

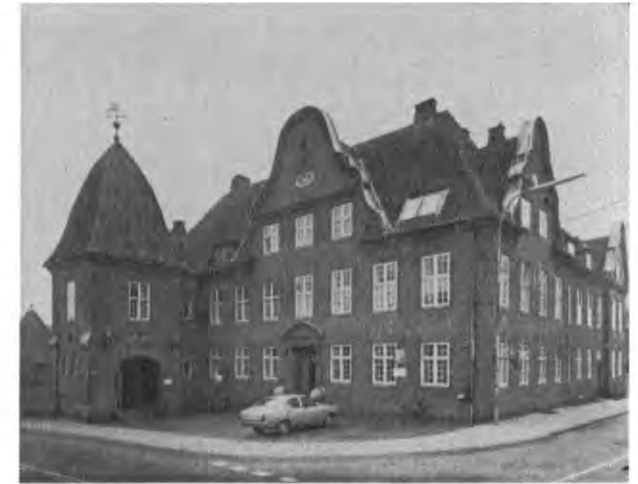
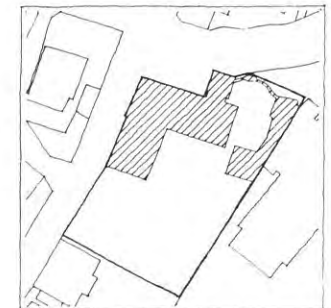
Sct. Mathiasgade 96 B

Beskrivelse: Mod Mathiasgade: 7 store fag, 2 etager, blank mur og tegltag. Frontispice over de 3 midterste fag med svungne kamme, kraftig gesims og oval rude. Øvrige kviste efter samme mønster. Granitsokkel. Indgang, stentrappet med 2 granitkugler, muret indfatning, grøn dobbeltdør med runde fyldinger og overvindue med runde småruder. 2 smedjærnslygter. Hertil er mod øst bygget et karnaptårn i 2 etager med port, herover bronzeskilt: »GENERALKOMMANDO« og 2 lygtearme. Svunget tegltag med vejrfloj. Mod øst er bygningen 4 fag, 2 etager med kvist over 2 fag. Mod Leonisgade 4 fag med kvist over 2 fag, sidebygning i 4 fag, 2 etager med 2 tagkviste, dernæst 2 fag risalit med svungen gavl over, alt som forrige. Mod syd 3 fag med 1 fag kvist og altan. Bagsider do. med 2 kviste og en høj dobbeltløbs-trappe med rund veranda og smedjærnsgeleændere. Overalt hvide sprossevinduer.

Bemærkning: Stor og pompøs bygning, kraftigt virkende i bybilledet og karakteristisk for Viborgs barokt påvirkede skønvirkestil. Det var ønskeligt, om det dobbelte velux-tagvindue kunne undværes eller erstattes af en kvist.

Vedligeholdelse: God.

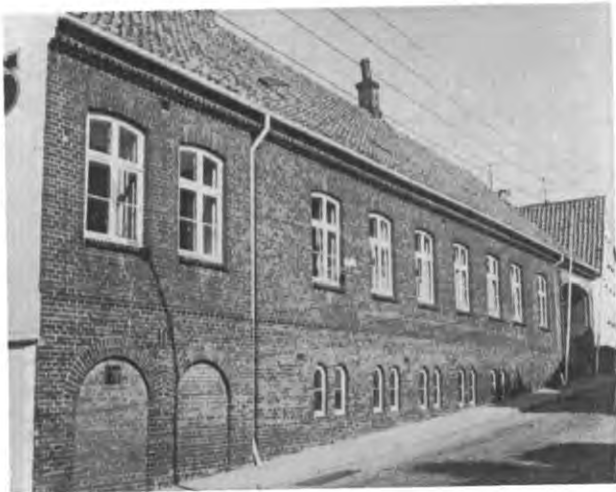
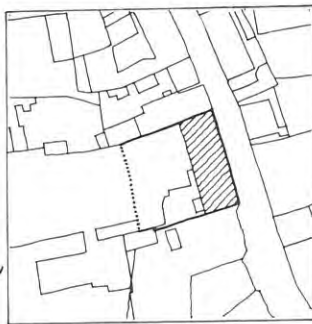
Store Sct. Mikkelsgade 7

Beskrivelse: 9 store fag + port, 1 etage over høj kælder. Grundmur, tegltag. Blank mur i røde sten, fremspringende kælder med små rundbuede vinduespar, mod syd 2 større tilmurede åbninger med buet overkant. I 1. etage hvide sprossevinduer med buet overkarm og buestik over. Taggesims med tandsnit. Tagnedløb i 2 resalitfalse, der afgrænser de 7 normalfag. Ved porten 2 hvide flagstænger. Grønne portfløje, og over porten hvidmalet felt med sorte bogstaver: »Baiersk-Ølbryggeri »Odin«.

Bemærkning: Fornem og velholdt bygning, beliggende hvor gaden falder kraftigt. Huset er et godt eksempel på den i 1850'erne opståede genoplivning af teglstensteknikken, der relativt hurtigt er kommet til Viborg.

Vedligeholdelse: God.

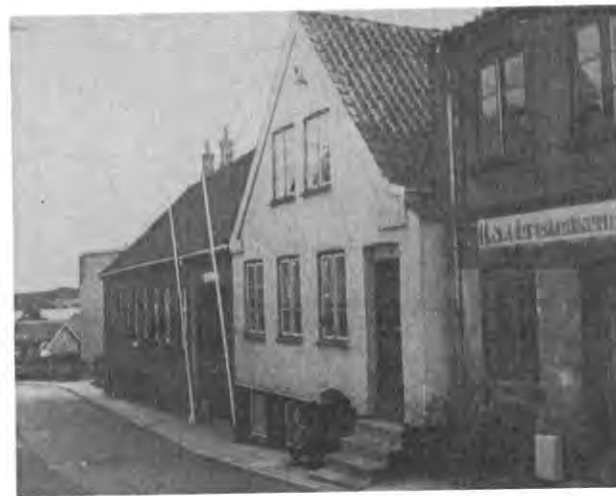
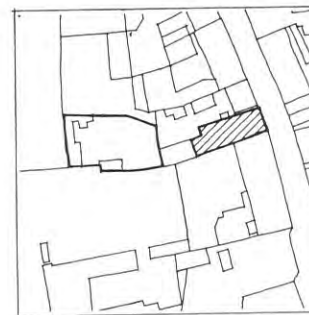
Store Sct. Mikkelsgade 9

Beskrivelse: Gavlhus med 4 fag til gaden i grundmur, resten bindingsværk. Tegltag. Sort fremspringende sokkel. Hvidpudset mur og gavl. 4 trins kældernedgang med snørklet jerngelænder. 4 stentrin til brun fyldingsdør med overvindue. Brune sprossevinduer med lysegule rammer. Nordside og gavl i vest med sort afstolpet bindingsværk og hvide tavlv, bjælkehoveder under taget. Blå bræddedøre og røde sprossevinduer med blå rammer. Bag vest-gavlen 2 fag sidehus, do. bindingsværk.

Bemærkning: Gavlen mod gaden fint bevaret, resten af huset med det spinkle bindingsværk trænger til grundig istandsættelse. Huset er meget fint i miljøet og et i Viborg sjældent gavlhus. Det i ruin liggende nr. 11 burde grundigt istandsættes eller nedrives og erstattes af et bedre hus, ligesom muren til »Odin« fratager huset udsyn og luft.

Vedligeholdelse: Facade: God, Resten: Dårlig.

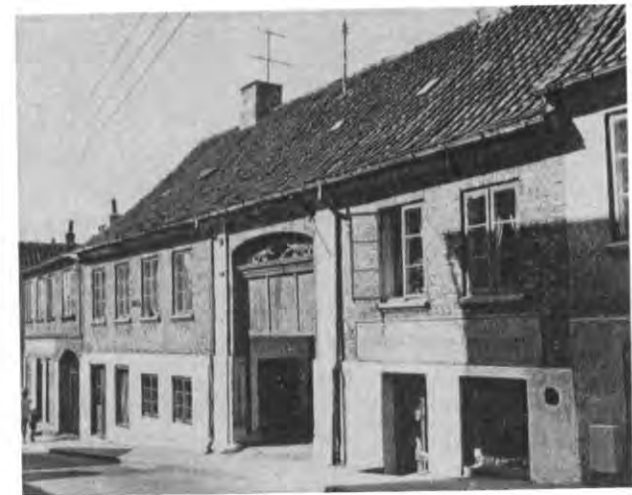
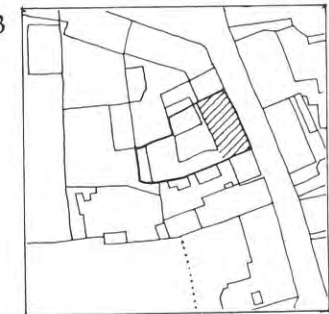
Store Sct. Mikkelsgade 13

Beskrivelse: 1 etage, 4 fag til venstre, port og 2 fag til højre. Grundmur og tegltag. Blank gulstensmur over høj kælder. Fremspringende, pudset grålig kalket sokkel. Hvide sålbænke og taggesims. Om porten 2 hvide pilastre. Rødmaledede sprossevinduer, 2 kældernedgange ad røde fyldingsdøre med ruder i. Over porten rød bræddelukkelse og derover »rude« i udskåret sprosseværk. Portrum hvidkalket med blå fyldingsdøre, røde sprossevinduer og en stige trappe til loftet. Bagside i gule sten med røde vinduer. Brolægning i port og gård.

Bemærkning: Fin og enkel bygning med et velbevaret portrum. Facadens stil virker ret gammeldags og minder om tiden lige efter 1800, murværket og porten er imidlertid meget typiske for 1850'erne i Viborg, for hvilken tid hele husrækken repræsenterer et enestående velbevaret miljø.

Vedligeholdelse: Dårlig.

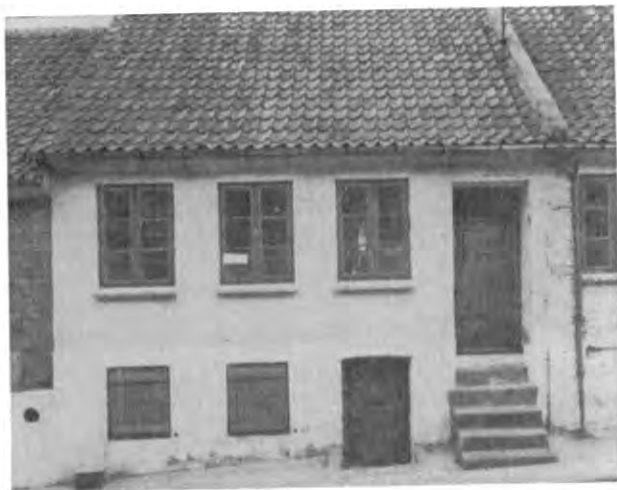
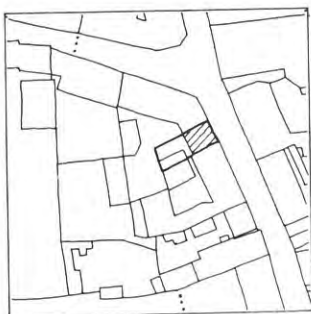
Store Sct. Mikkelsgade 15

Beskrivelse: 4 fag, 1 etage over høj kælder, grundmur, tegltag. Pudset, hvidkalket fremspringende kælder med nedgang ad 3 trin. Gulkalket mur og hvid taggesims. Mørkegrønne sprossevinduer. 5 stentrin til mørkegrøn fyldingsdør med overvindue. Til kælderen revledør. Bagsiden hvidkalket med blå sprossevinduer og en kældernedgang.

Bemærkning: Det lille beskedne og ærlige hus synes at være i nogenlunde stand, står desværre tomt, hvad der må beklages, thi det er i al sin jævnhed en vigtig faktor i denne husrække. Skorstenens pibe mangler sin øverste del.

Vedligeholdelse: Dårlig.

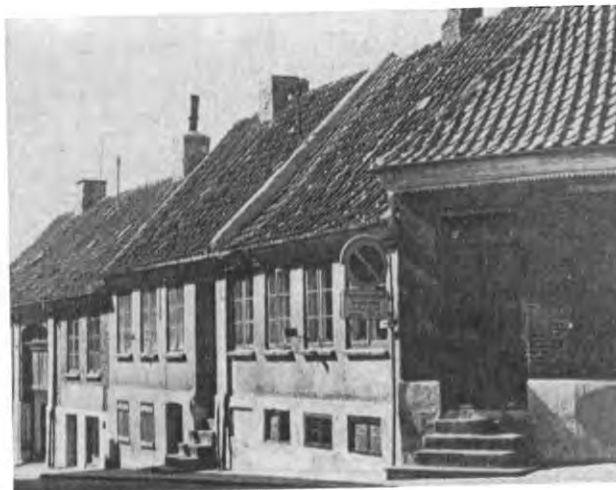
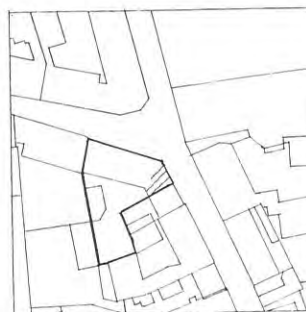
Store Sct. Mikkelsgade 17

Beskrivelse: 4 fag, 1 etage over høj kælder, grundmur, tegltag. Pudset, hvidkalket fremspringende kælder og gulkalket mur med hvid taggesims. Mørkegrønne sprossevinduer, indgang fælles med nr. 24 i Store Sct. Pederstræde. Bagsiden i blank mur.

Bemærkning: Huset svarer fuldstændig til det samtidige nr. 15. Hele husrækken er et fint eksempel på, hvor godt man på denne tid forstod at udnytte terrænet med høje kældre og samtidig lod husene indordne sig fint til hinanden, her skiftevis med pudsede, og blanke rød- og gulstensmure.

Vedligeholdelse: Dårlig.

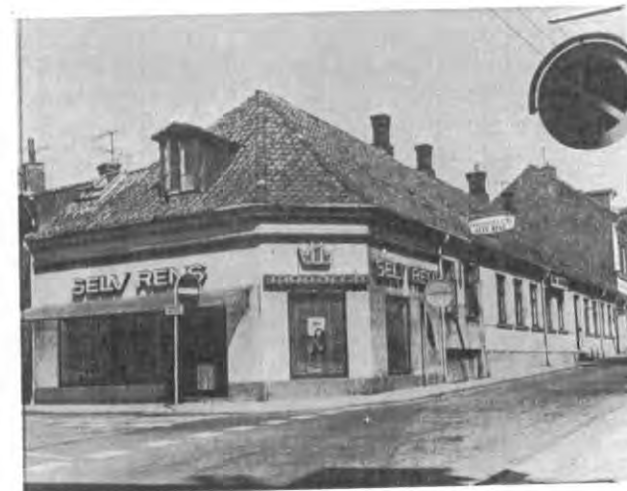
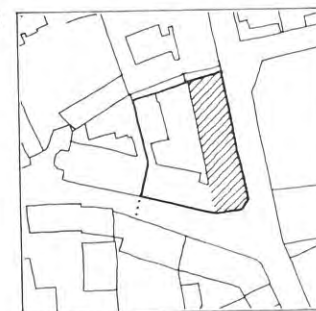
Store Sct. Mikkelsgade 19

Beskrivelse: 12 fag + port i nord og butik i syd. 1 etage. Grundmur. Tegltag, helvalmet mod syd med afskåret hjørne. 1 tagkvist. Butikken i grå flintepuds med mørkere sokkel, resten af huset pudset og lyst gråmalet med mørkere sokkel. Indfatninger om vinduer og bæltegesims over sokkel og mellem vinduernes sælbænke, profileret hovedgesims. Grå vinduer. Indgang af ny brunbejdset trædør med råglasruder og listeklædt overstykke, herfor 2 stentrin. Bagside hvidpudset med brune sprossevinduer og 1 brun fyldingsdør med overvindue.

Bemærkning: Smukt og langt hus med velholdt facade, gadedøren imidlertid særdeles uheldig og butiksindretningen hverken heldig i materialer eller facadeudformning. Et beklageligt forhold, som virker ekstra stærkt p. gr. a den vigtige beliggenhed overfor Søndersgns Kirke.

Vedligeholdelse: Nogenlunde.

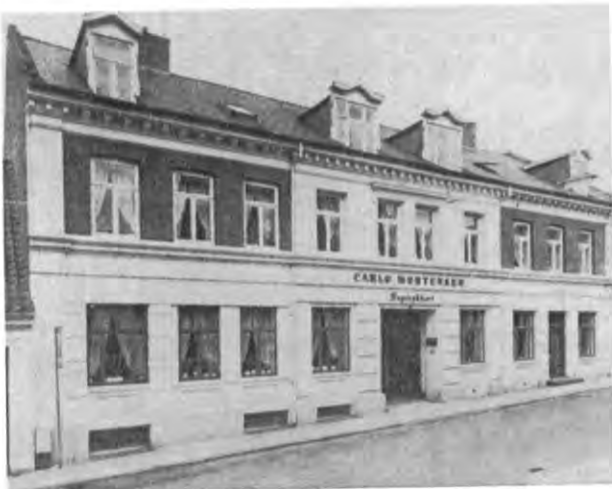
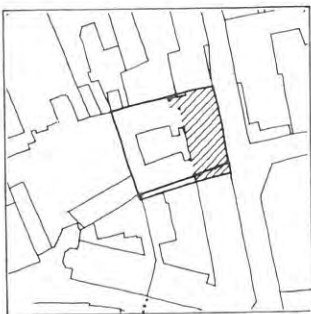
Store Sct. Mikkelsgade 21

Beskrivelse: 2 etager, 10 fag, grundmur. Skifertag med 4 hvidmalede kviste mod gaden, tegltag mod gården. Gadefacaden er pudset og udstyret med trukne bånd og detaljer bortset fra overetagens yderste 3 fag i hver side, som fremtræder i rød, blank mur. Over en glat pudset fremspringende sokkel rejser den refendfugede underetage sig og afgrænses foroven af den trukne kordongesims, som forkrøbbes om endepilastrene og det svagt fremspringende, 4 fag brede i begge etager refendfugede midterparti. Omkring overetagens 2 midterste vinduer trukne indfatninger og fælles tandsnitsgesims. Hovedgesims med sparrenkopper og – over de upudsede fag – småkonsoller. Underetagens vinduer blå, overetagens hvidmalede. Stentrappe til blåmalet fyldingsfløjdør med overvindue. Fyldingsportfløje med gangdør. I portrum trægulv og brystpanel med fyldinger, 2 indgange ad fyldingsdøre og trætrin. Alt træværk blåmalet. Bagside blank mur.

Bemærkning: Lidt voldsom facade, men velbevaret. Huset, der efter sin beliggenhed egentlig burde være kun i een etage, er taget med som en uspoleret repræsentant for det sene 1800-tals stilarkitektur. Smukt og velholdt portrum og helstøbt gårdsrum i fine farver.
Historie: Forhuset opført 1888–91 for guldsmed Hermansen.
Vedligeholdelse: God.

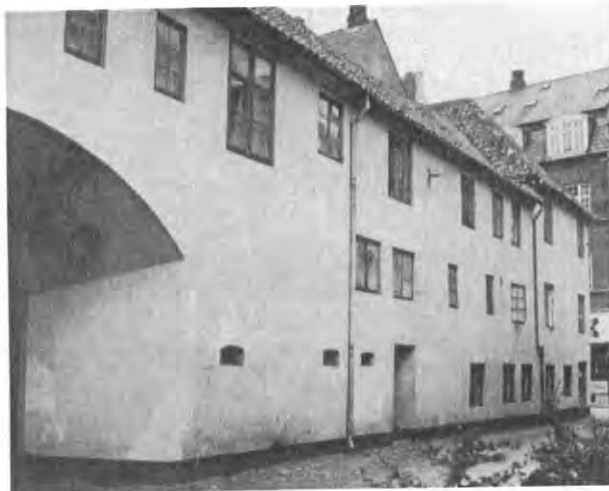
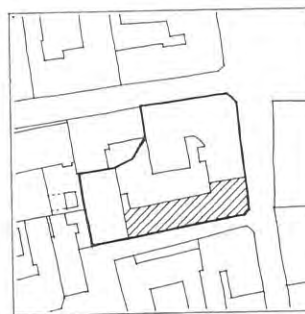
Store Sct. Mikkelsgade 29

Beskrivelse: 3 fag mod Store Sct. Mikkelsgade samt hjørneafskæring og 2 fags gavl. En lang længe mod Hjultorvgyde. 3 etager, grundmur, tegltag helvalmet mod syd, sort sokkel. Bygningen mod Mikkelsgade lidt højere, pudset og hvidmalet. Mod Hjultorvgyde gråpudset, brune sprossevinduer uregelmæssigt anbragt. Mod Mikkelsgade hvide sprossevinduer og 2 brune fyldingsdøre. Stor port mod Hjultorvgyde med buet tragtformet overkant. Bagside 2 etager over høj kælder, lysegulkalket. Brune sprossevinduer og nogle do. revledøre.
Bemærkning: Døre og vinduer især mod Hjultorvgyde er anbragt i malerisk uregelmæssighed. Det storartede tegltag binder de to huse smukt sammen, og hele komplekset er både til gård og gade meget charmerende og, efter skandalenedrivningen af »Budolfi Kloster«, vel det mest karakterfulde hus i Store Sct. Mikkelsgade.
Historie: Opført 1847 for købmand Georg Jochumsen Boye. Huset synes ikke ændret udover den store portåbning.

Vedligeholdelse: God, Taget mindre godt.

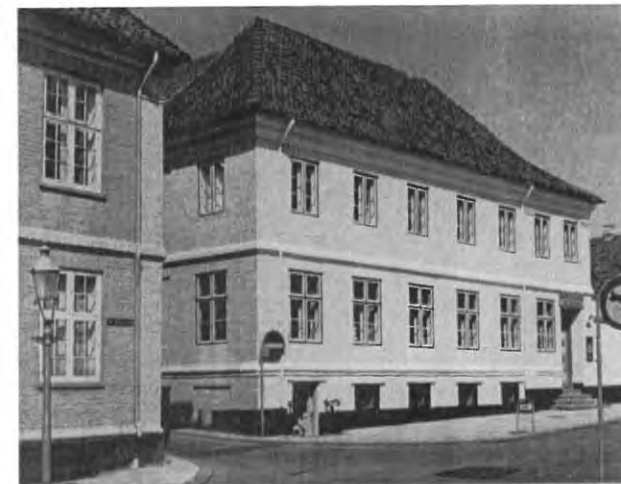
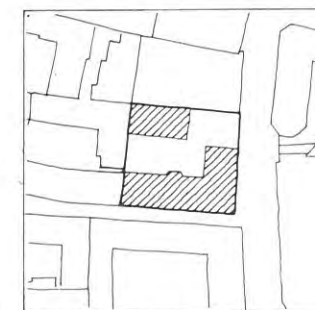
Sct. Mogensgade 3

Beskrivelse: 7 fag, 2 etager over høj kælder. Grundmur. Teglhængt valmtag. Sort sokkel, kælder med kraftig hvid profil over soklen, mure gulkalkede. Hvid kordongesims mellem etagerne, kraftig hovedgesims til alle sider. Lisèner om 2 fag mod nord. Indgang ad 4 stentrin til lys- og mørkegrå empire-fyldingsdør med forgyldte rosetter, med overvindue. Til kælder 3 stentrin med sort snørklet gelænder til lyseblå fyldingsdør. Brune sprossevinduer med hvide rammer. Kælderruder med brune gitre. Sidefløj 10 fag, 2 etager. Sort sokkel, gulkalket med hvid hovedgesims. Mørkegrøn bræddeport med gangdør og buet overkant. Gårdsiden behandlet som facaden.

Baghus: »Paradis«, 2 etager, grundmur og tegltag med to kviste mod syd. Helvalmet tag mod vest. Sort sokkel, pudset og lystkalket med blågrå vinduer og indgangsdør. Et fladt murbælte mellem etagerne. Lukket kalket bagside mod nord.

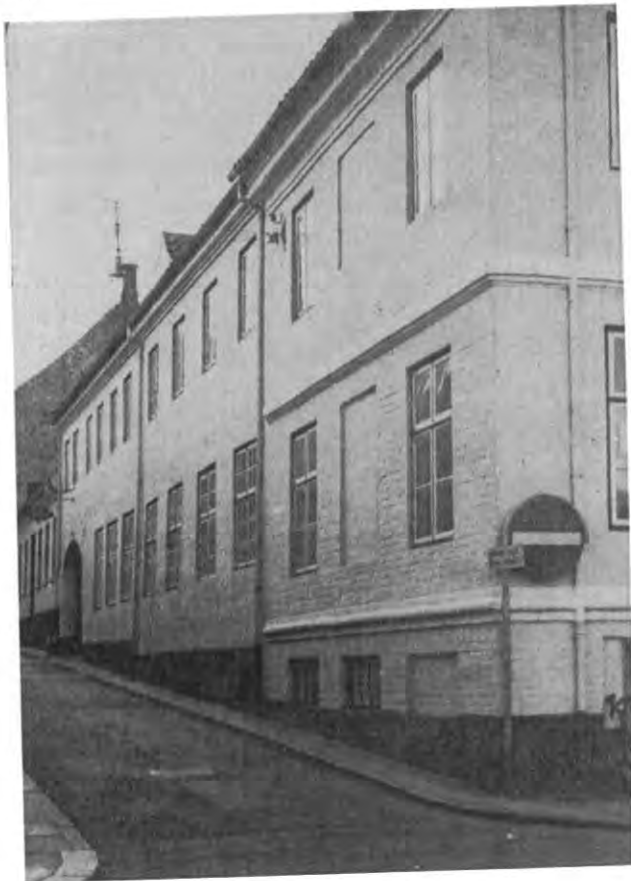
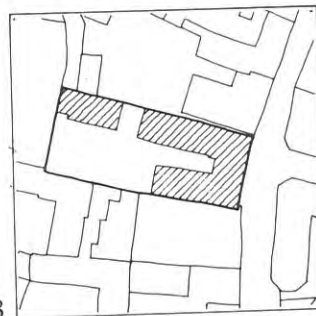
Sct. Mogensgade 7

Bemærkning: Et af Hödrichs bedste og mest typiske huse med kraftige vandrette gesimser og stort valmtag. I 2. etage er bevaret dørkarmerne fra opførelsen, identiske med tilsvarende i Nytorv 5, samt paneler. Forhuset savner stærkt sine skorstene.
Historie: Forhuset opført 1730–35 for Hospitalsforstander Naaman Harch af J. G. Hödrich. Sidefløjens bagside grundmuret 1837–47, forkortet til 13 fag 1851. Ekstra etage påsat 1928.
Vedligeholdelse: God.

Beskrivelse: Forhuset i to etager, grundmur, uregelmæssigt eller renæssanceskifte, tegltag med halvvalmede gavle, høj kælder, 4 kælder- nedgange mod gaden med tilbagetrukne brune maledte døre med halvbueformet overkarm. Sprosseopdelte rude øverst i dør, 3 stk. hvide sprossevinduer i muren mellem dørene. Dobbelt 6-trins stentrappe til hvidmalet dobbelt fyldingsdør i empirestil, i trappen indsat inskription fra 1738. Nordre sidehus nærmest forhus to etager, grundmur, renæssanceskifte, gulkalket, tjæret sokkel. Iøvrigt ny, åben vognport, gulkalket. Søndre sidehus, nyt, to etager, gulkalket, tjæret sokkel. Vinduer overalt sprossevinduer med store ruder.
Bemærkninger: Det overordentligt værdifulde bygnings- og gårdanlæg med de tilhørende smalle tagdryps-passager fremtræder trods talrige ombygninger som et velafstemt hele. De moderne ombygninger og tilføjelser heldigt gennemført.
Historie: Dele af forhuset muligt fra 1520'erne. 1683 var bygningen forfalden. 1726 udbrændte bygningen. 1729 var den genopbygget. 1924 restaurering ved arkitekt Vig Nielsen. 1967–68 ved arkitekt Th. Havning.

Vedligeholdelse: God.

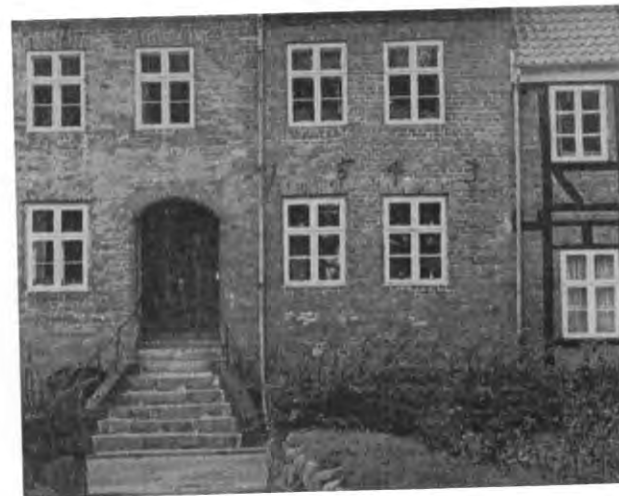
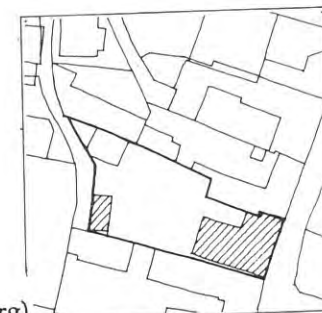
Sct. Mogensgade 9

Beskrivelse: Gavlhus: 4 fag mod gaden, 2 etager, grundmur med kamtakket blændingsprydet gavlf. Tegltag, den forreste del dog tækket med skifer. Blank mur af røde sten. Sidehus: 2 fag, 2 etager, grundmur. Skifertag mod gade, tegltag mod gård. Blank mur af røde sten med årstallet 1643 i jernankre mellem 1. og 2. etage. I facaden hvide sprossevinduer. Sort tjæret sokkel, 2 kælder- nedgange mod gaden, med blåmalet tilbagetrukket dobbeltdør, hvorpå sorte smedejernsbeslag (bukkehorn) og nagler med sølvmaledte stjernehoveder. Høj stentrappe med jerngelænder med kæder, tilbagetrukket dørparti, blåmalet empiredør med prismefyldinger og overvindue. Bagsiden gulkalket med mørkegrønne sprossevinduer, tjæret sokkel. Sidehus: som forhusets bagside. Hel gavlf mod gården, enkelte jernankre. Munkesten under

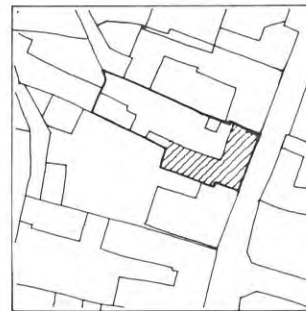
Sct. Mogensgade 11

Beskrivelse: Forhus: 11 fag, 2 etager, tegltag, bindingsværk. Mod gade: kampestenssokkel, røde tavl og sort afstolpet bindingsværk, en 1-fags kvist, ligeledes bindingsværk, hvide sprossevinduer, granittrappe til blå empiredør med overvindue, hvidt sternbrædt. Mod gård: sort sokkel, hvidkalket, røde døre og sprossevinduer, nyere rød 2-fags trækvist. Sidehus: 1 etage, sort afstolpet bindingsværk med hvide tavl, saddehtag med bølgeeternit, røde sprossevinduer, samt nyere tagvinduer, sort sokkel.

Bemærkning: Sidehusets eternittag burde udskiftes med tegl. Sidehusets nye lameldør er meget uheldig. Gårdspladsens cement burde ved lejlighed udskiftes med brosten, ligesom cykelskuret skæmmer bindingsværksgavlen.

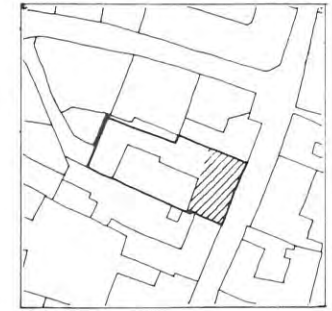
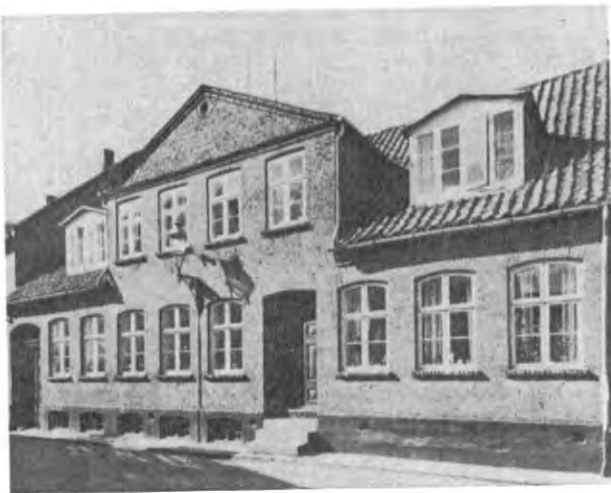
Sct. Mogensgade 13

Beskrivelse: Forhus: 2 etager, 7 fag, grundmur, skifertag, 2 nyere 1-fags kviste. Mod gade: hvidkalket med lysegrå sokkel, vinduer og port i samme farve. Facaden horisontalt opdelt med bæltegesimser, nederste etage har volutkonsoller under vinduerne og en gennemgående sålbænk, kvaderfugning, kraftig profileret kordongesims imellem etagerne, øverste etage har pilastre med volutkapitæler mellem vinduerne, foroven afsluttes med en stor hovedgesims. Mod gård: grundmur, hvidkalket med blå sprossevinduer, skifertag.

Bemærkning: Facaden er et fornemt stykke arkitektur og passer med sin værdighed til de øvrige bygninger, skønt rent forskellig i tid og stil.

Historie: Opført 1881 for sagfører Buch Mølgaard. *Vedligeholdelse:* God.

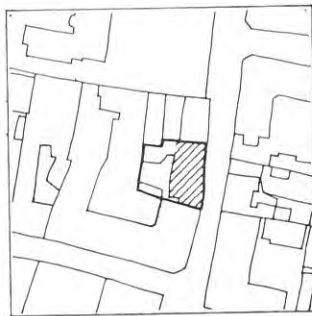
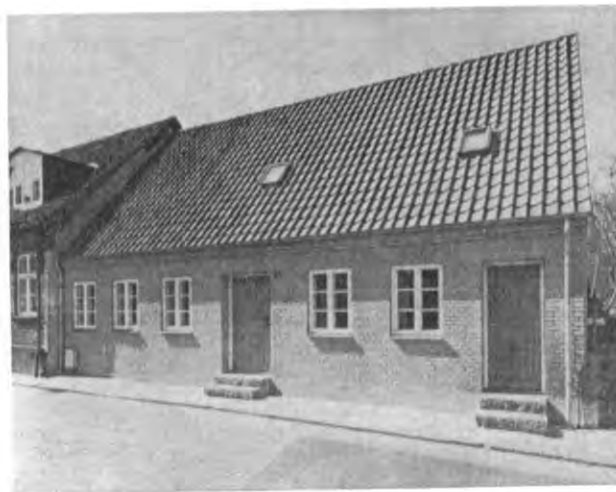
Sct. Mogensgade 19

Beskrivelse: Forhus: facade, 1 etage, 9 fag + port, grundmur. Blank mur af røde sten. Tegltag. Over midterste 4 fag, kvist med trekantfronton. På hver side af denne en kvist med hver 2 hvide sprossevinduer. De øvrige vinduer er også hvide sprossevinduer, i 1. etage med buet overkarm. Sort sokkel med grønne kældervinduer. 3 trin sten-trappe til grøn fyldingsdør med overvindue. Grønmalet tofløjet port med fyldinger og overvindue. Mod gården, hvidkalket med sort sokkel. Røde sprossevinduer og en kvist af rødmalet zink, hvortil fører en udvendig trappe.

Bemærkning: Bagsiden og sidehuset må sikkert før eller senere helt fjernes og ombygges, men facaden er behandlet ualmindelig godt og der er ikke een detalje, der ikke er, som den bør være. Huset er af betydning for dette ellers lidt svage punkt i gademiljøet.

Vedligeholdelse: God.

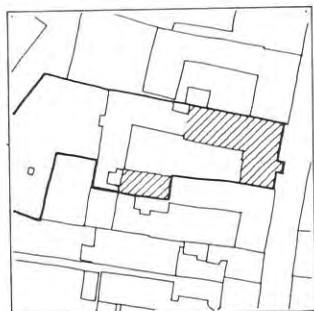
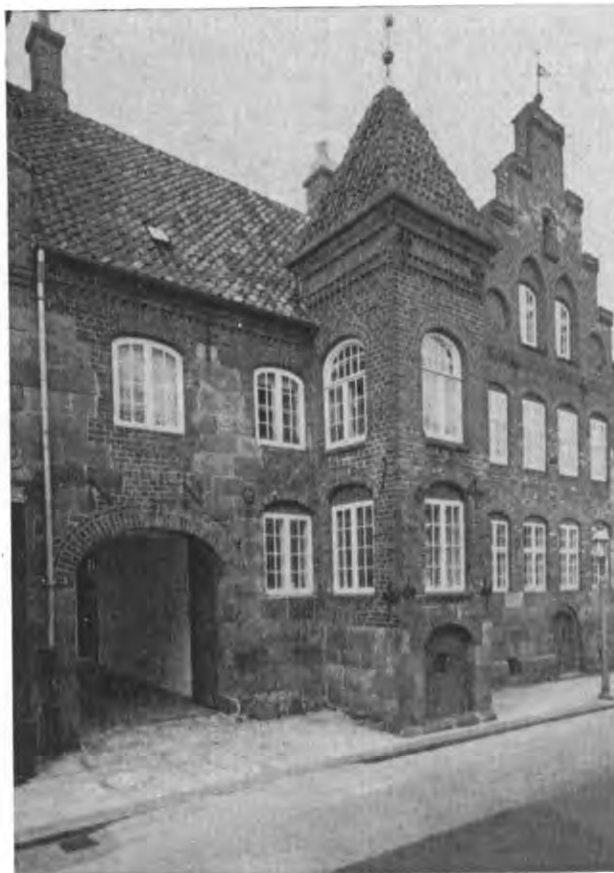
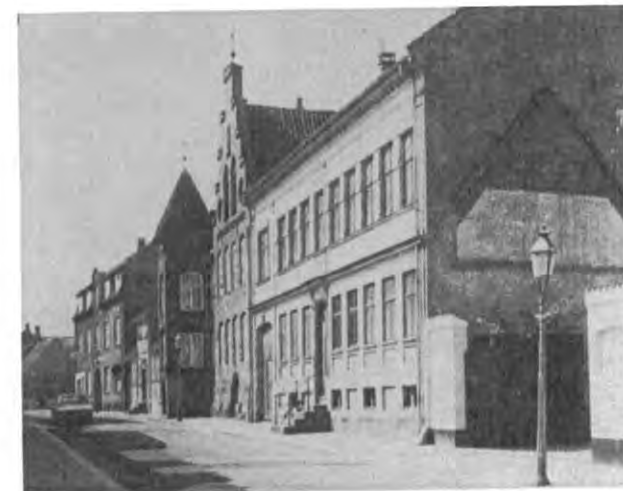
Sct. Mogensgade 31

Beskrivelse: Forhus, 2 etager, 8 fag, grundmuret, med en 2-etagers karnap med pyramidetag. Over de 4 nordlige fag en kamtakket gavl med blændinger. Sydgavlen ligeledes kamtakket og med blændinger. Tegltag. Blank mur i renaissancemurværk af røde sten iblandt store firkantede kvadersten, profileret kvadersokkel. Forskellige hvide sprossevinduer, nogle med buet overkarm, alle med kurvehanksbuer over. ANNO 1649 i jernankre på facaden. Lav blåmalet dobbeltdør i soklen til kælder. Portrummet gulkalket med grøn empiredør med rude og overvindue til trapperummet. Bagsiden og sidehuset som facaden, nordsiden af sidehuset næsten helt af kvadre. På sidehuset C MS 1643 i jernankre. Tegltag, med 7 fag bindingsværkskvist (ny). Indmurede detaljer fra en kirke. Sidehus i syd: 1 etage, gulkalket, tegltag, grønne sprossevinduer og døre, bagsiden bindingsværk, garageport mod gården. Brolagt gårdsplads med stynede træer.

Bemærkning: Forhus og nordlige sidehus er enestående i landet og en nu næsten enlig repræsentant for Viborgs renaissance. Restaureret flere gange, ret hårdt.

Historie: Opført 1643 og 1649 for dr. med. Christen Nielsen Skøtte. Passer årstallene er sidehuset det først byggede. En tidligere gavl mod gaden fjernet 1816 og blev rekonstrueret 1885 af arkitekt Amberg, der ligeledes satte takker på forhusets sydgavl og tag på karnappen. 1757: »Borgmester Billeschous 98 fag«. Baghus bygget ca. 1891.
