BEVARINGSPLAN
VIBORG

1972

REGISTRANT

Udarbejdet 1971-1972

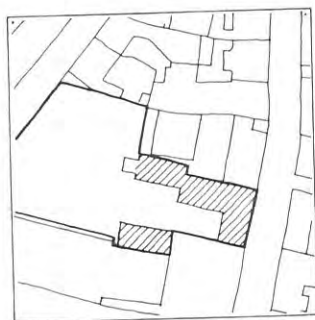
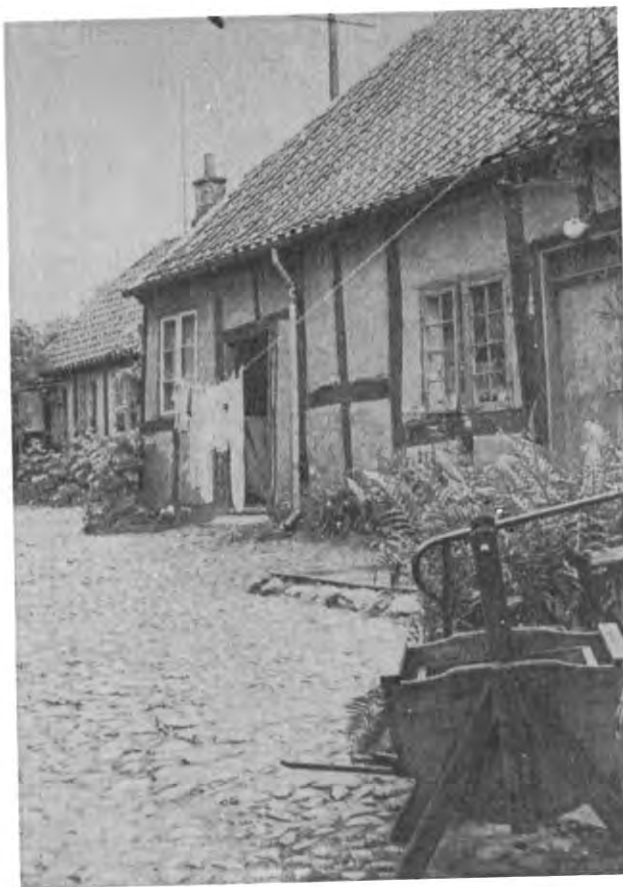
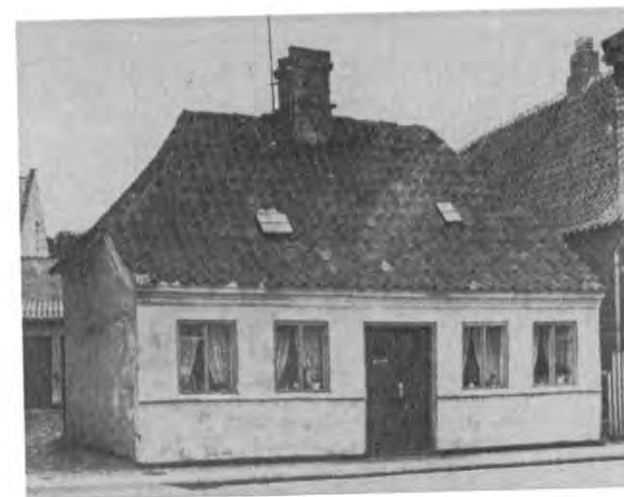
Sct. Mogensgade 37

Beskrivelse: Forhus, 1 etage over høj kælder, 8 fag + port, grundmur bortset fra nordgavlen, der er bindingsværk med 2 skråbånd i hvert fag. Tegltag. Facaden hvidkalket med sort sokkel, i stueetagen brune sprossevinduer. I kælderen marskandiserhandel med små butiksruder og enkelte sprossevinduer. Kældernedgang med snørklet gelænder. Under taget en savtakfrise. Bagsiden rødkalket med blå sprossevinduer og en overdækket kældernedgang. Portrummet rødkalket, heri indgang ad en dobbelt empirifyldingsdør. – Sidehus: 1 etage, 8 fag, sort afstolpet svært bindingsværk med rødkalkede tavler, tegltag, sort sokkel, blå sprossevinduer og døre. Gavln mod vest halvvalmet. – Sidehus i nordvest: 1 etage, 9 fag, som det forrige sidehus, gavln mod vest halvvalmet, tegltag, blå sprossevinduer og en fyldingsdør. Mod haven en tilbygget veranda i vestgavlen. På gårdspladsens sydside står ruinen af et bindingsværkshus med sort tømmer og røde tavler.

Bemærkning: Smukt og hyggeligt kompleks, men bygningerne trænger til istandsættelse på tag og fag. Bevaring af bindingsværksbygningen i syd vil være af stor betydning for gårdens helhed. Stendiget mod nr. 35 burde have en opretning, ligesom gårdbrolægningen kunne reguleres, hvorved de uheldige fliser ved sidehuset kunne erstattes af sten.

Vedligeholdelse: Dårlig.

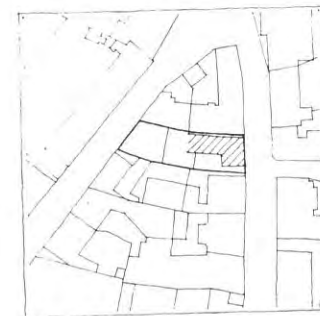
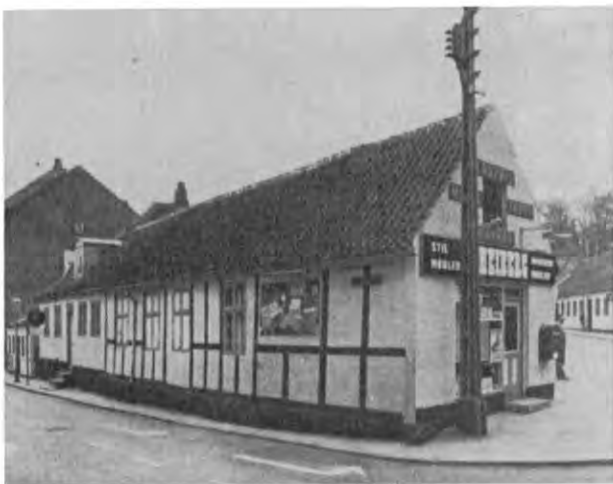
Sct. Mogensgade 49

Beskrivelse: Forhus: 1 etage, 5 fag, grundmur samt gavle i bindingsværk. Gulkalket mur, tegltag, sort sokkel, begge gavle halvvalmede, luge i sydgavl. Gennemløbende bæltegesims, der fungerer som sølbænk. Vinduer med grønne rammer, og nyere dobbelt lameldør med ruder. Sidehus: 1 etage, grundmur, gulkalket, tegltag, sort sokkel, grønne vinduer, brune døre.

Bemærkning: Lameldør til gade uheldig, og vinduerne fremmede i huset. Et sødt hus af betydning for Mogensgade, og som vue fra Nicolaigade. Dør og vindue til gårdspladsen, slår husets bagside noget i stykker. Interessant tagdrypslippe.

Vedligeholdelse: Nogenlunde.

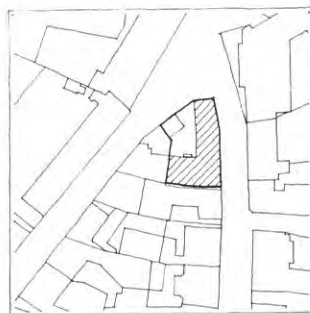
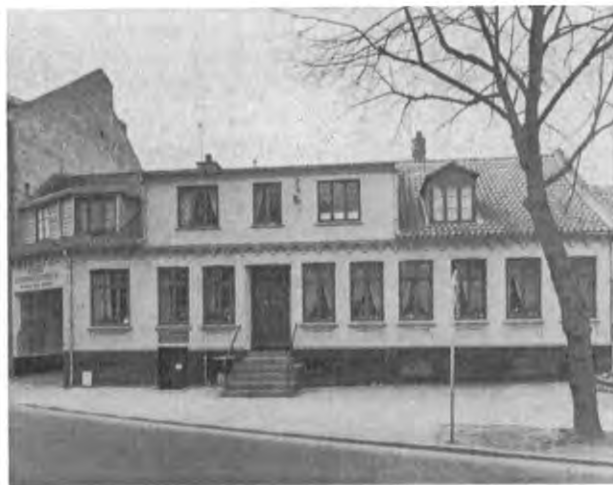
Sct. Mogensgade 51

Beskrivelse: Forhus: 1 etage, tegltag, halvvalmet gavlfod mod syd, spids gavlfod mod nord, sort sokkel. Mod gade: De første 5 fag: grundmur, gråmalet, lyseblå sprossevinduer, dobbelt fyldingsdør med overvindue. Resten af huset til hjørnet af Reberbanen gråmalet med sort afstolpet bindingsværk, der dog er stærkt forskåret, og delvis blot malet på den murede væg. Mod gård: 2 fag bindingsværk samt nyere grundmur, lyseblåmalet, grønne sprossevinduer. Sidehus: 1 etage, grundmur, lyseblåt, grønne sprossevinduer, tegltag, nyt vindfang mod gården.
Bemærkning: Pæn facade mod Mogensgade. Navnlige de sydligste 5 fag, som udgør en selvstændig lille facade, symmetrisk omkring gadedøren. Derimod er gavlen og gårdsiden mod Reberbanen stærkt forringet af butiksindelelser m. v., et forhold der virker ekstra iøjnefaldende på grund af husets forpostplacering for enden af Mogensgade, hvor Mogensgade og Reberbanen mødes. Et hjørne som i høj grad trænger til pleje.

Historie: Opført før 1781. Delvis grundmuret 1791–1801. (Sydside mod slippen til nr. 49 og 5 fag mod Mogensgade). Sidelængde mod Reberbanen fraskilt. Butik 1924 og senere.
Vedligeholdelse: God.

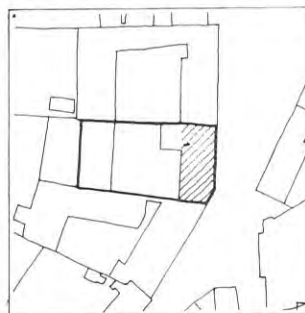
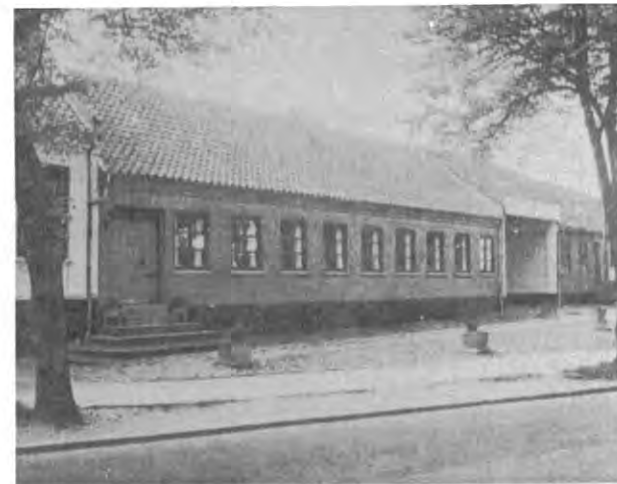
Sct. Mogensgade 55

Beskrivelse: Forhus med lille sidehus mod gården. 1 etage over høj kælder, 10 fag + port, grundmur og tegltag. Pudset og gulkalket over sort sokkel, der afsluttes med profileret. Brune sprossevinduer med blandinger under, og brun dobbelt fyldingsdør, høj stentrappe (6 trin) med gelænder. 3 fag muret nyere kvist midt over gadedøren, og over porten en ny træbeklædt, knækket kvist.
Bemærkning: Pænt hus med erhvervsvirksomheder godt indpasset i gården. Kvisten over porten er uheldig i såvel form som materialer.
Historie: Opført efter brand 1860 for Jørgen Jensen Worre, sidehus evt. ældre, kvisten over midten påbygget 1906.
Vedligeholdelse: God.

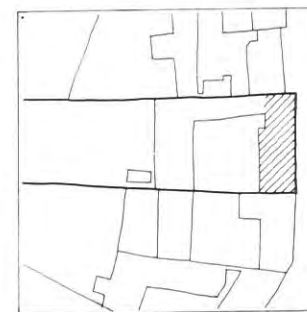
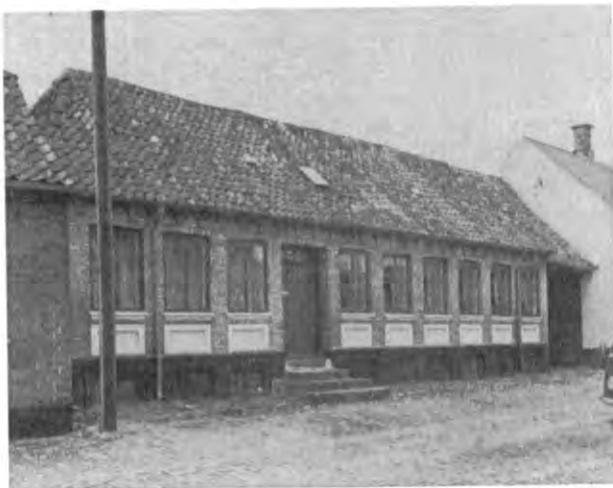
Sct. Mogensgade 57

Beskrivelse: Forhus: 1 etage, 12 fag + port, grundmur, tegltag med halvvalm mod nord. Facaden: sort sokkel med et kældervindue, blank rødstens mur, brunt imprægnerede sprossevinduer. 4 trin stentrappe til ny plankedør. De 10 sydligste fag nyistandsat. Nordgavlen mod nr. 59 er gulkalket.
Bemærkning: Lang facade. Enkelte detaljer ved den nye restaurering har ikke ramt stedets tradition, f. eks. den nye egetræsdør. Men proportionerne stadig gode og harmoniserende med nabohusene.
Historie: Facaden grundmuret 1867–70, det hele ombygget og bagsiden fornyet 1967.
Vedligeholdelse: God.

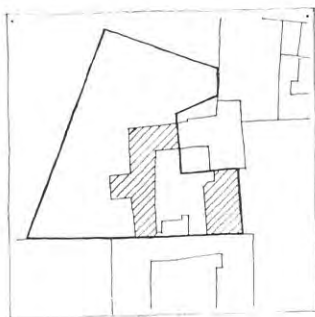
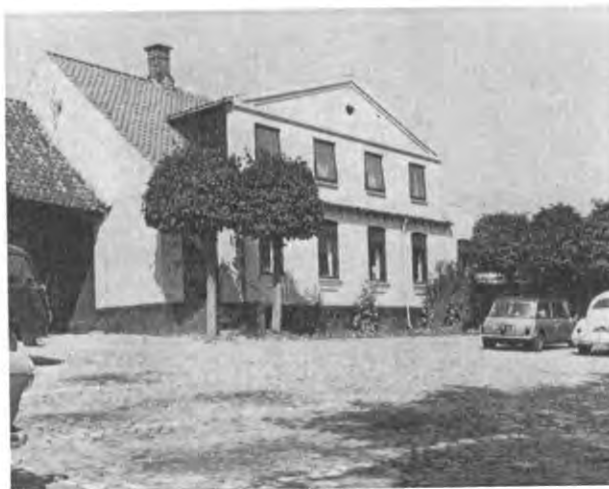
Sct. Mogensgade 59

Beskrivelse: 10 fag + port, 1 etage, grundmur, tegltag, blank gultstensmur med hvide sålbænke og blændinger under vinduerne. Sort sokkel. Takket gesims under taget. Brune sprossevinduer og dobbelt fyldingsdør med 4 trins stentrappet og overvindue. Bagsiden lyserødt kalket, brune vinduer og døre. Baghuse 1 etage, grundmur, udhus, uregelmæssigt tegltag mod gården med mange småkviste.
Bemærkning: Facaden meget helstøbt og af stor betydning for torvet, hvis særpræg er de lange 1-etages huse, bagsiden og baghuset trænger til istandsættelse, men omslutter et malerisk gårdsrum.
Historie: Opført 1857-67 for skomager Gregers Daae, hvor det var sammenhørende med nuværende nr. 61, siden delt (sandsynligvis 1871).
Vedligeholdelse: Nogenlunde, baghuse: Dårlig.

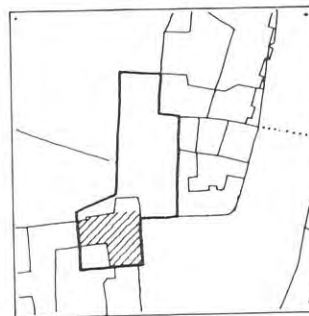
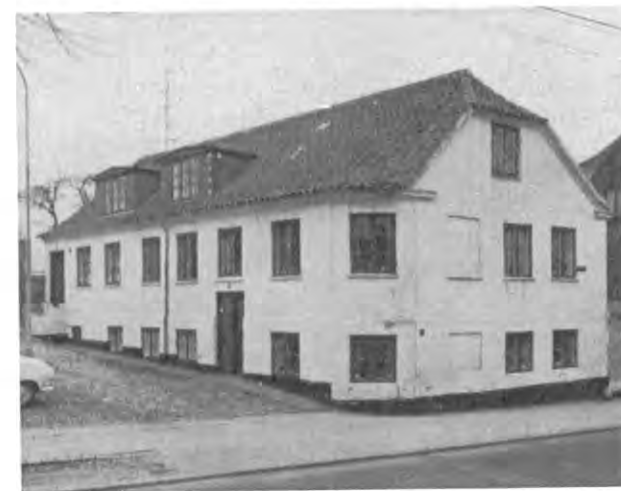
Sct. Mogensgade nr. 61

Beskrivelse: 6 fag stort hus, 1 etage, grundmuret med høj kælder, over 4 midterste fag muret kvist med trekantgavl. Huset hvidkalket, direkte på muren. Nye mørkt imprægnerede tophængte vinduer. I 1. etage tandsnitgesims og aflange blændinger under vinduerne. Takket gesims under tag. Stentrappen til den dobbelte fyldingsdør flankeres af 2 klippede træer. Bagsiden nye blå sprossevinduer, tegltag. Sidehus dels af bindingsværk dels grundmur, hvidmalet.
Bemærkning: Husets lidt voldsomme proportioner fremhæves unødvendigt ved de indsatte uopdelte vinduer, også tagstenstype og kvistflunker af ru brædder og hele overfladebehandling er fremmed for stedet. Den lille pladsdannelse med de klippede træer i hjørnet af torvet er af stor betydning for stedet.
Historie: Opført 1885 for købmand Niels Daae, tidligere (sandsynligvis til 1871) sammenhørende med nr. 59. Moderniseret 1964.
Vedligeholdelse: God.

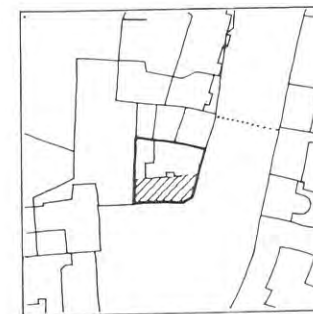
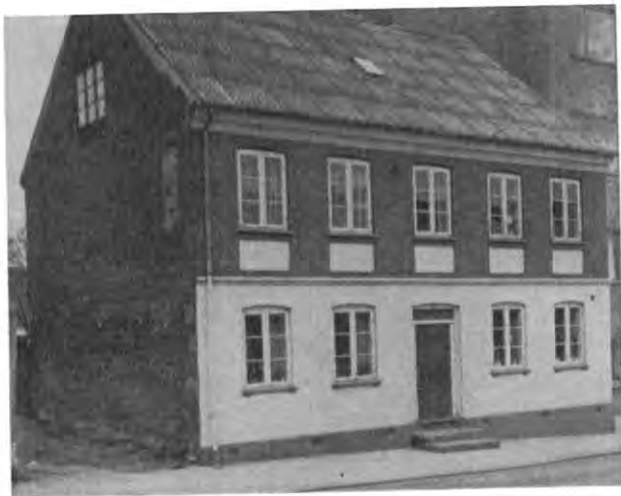
Sct. Mogensgade 63

Beskrivelse: 8 fag, 1 etage, ligger på en skråning, så gavlen mod gården bliver i 2 etager, grundmur, sort sokkel, tegltag med 2 kviste. Gavlen mod gaden halvvalmet og med rundt afskåret hjørne mod pladsen. Hvidkalket med brune sprossevinduer i begge etager. 2 dobbelte fyldingsdøre i hver sin højde. Bagsiden i 2 etager, hvidkalket med en udbygning med udvendig trappe.
Bemærkning: Mod pladsen er de to tagkviste ikke gode i formen, gargeskuret i gården pryder heller ikke bagsiden. Ellers er huset ved sin beliggenhed meget vigtigt for det lille torvs afslutning og et pænt stykke Viborg-empire, med en karakteristisk afslutning ved gavlen.
Historie: Opført 1847-57, i 1857 var en del af huset endnu under opførelse. Ejeren på det tidspunkt var Jens Jensen Aaris.
Vedligeholdelse: Nogenlunde.

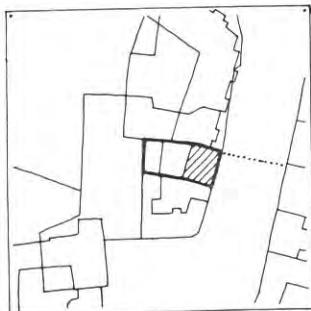
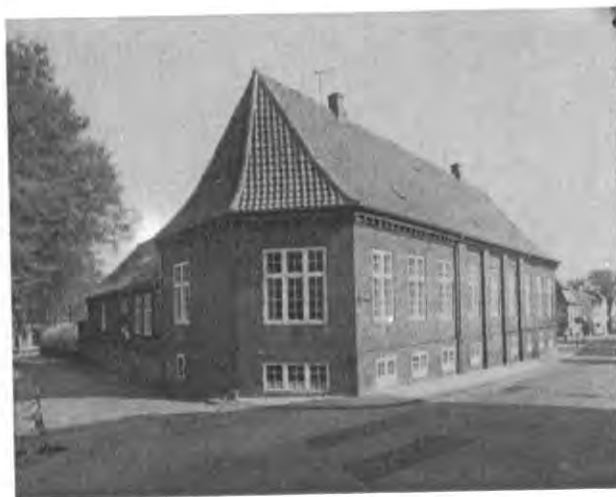
Sct. Mogensgade 65

Beskrivelse: Forhuset er i 2 etager, 5 fag, grundmur, grå sokkel, bølgeeternittag. Mod gade: nederste etage hvidmalet med grå sokkel og sålbænke, anden etage blank mur af røde sten med hvide blændinger under vinduerne og hvid hovedgesims, 3-trins trappe til ny gadedør i mørk finer, hvide sprossevinduer. Mod gård: hvid udbygning med udvendig trappe.

Bemærkning: Et velproportioneret lille hus, som i nogen grad misklædes af det stive eternittag, som savner opskalkning ved tagfoden. Huset ville vinde ved en bedre gadedør. Huset hører sammen med nr. 63 og er nødvendigt for en afrunding af Mogenstovr-miljøet.

Vedligeholdelse: Nogenlunde.

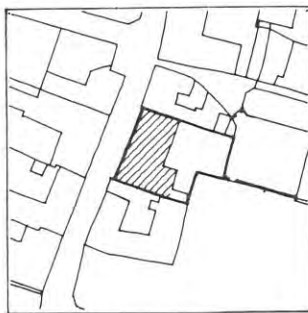
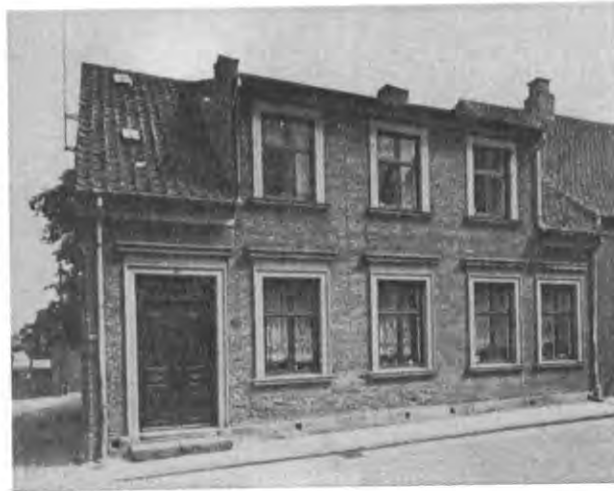
Sct. Mogensgade 12

Beskrivelse: Forhus: 1 etage, 5 fag samt gavlhus med 3 fag kamtakket gavl, blank mur af røde sten, høj kælder med fremspringende sokkel, tegltag, blå sprossevinduer med buet overramme og blændinger under 1. etages vinduerne i gavlhuset. Dobbelt fyldingsdør, 4-trinstrappe. Gavlhuset: 1 etage, 10 fag, gulkalket med sort bindingsværk, sort sokkel, tegltag, fremspringende bjælkeender med profil, der øjensynlig har båret bjælke eller gesims, brune sprossevinduer.
Bemærkning: Bygningen er neutral og falder godt ind i gadebilledet. God side mod nr. 10 betyder meget for denne gård.
Historie: Sidehus har tidligere tilhørt nr. 10, fraskilt 1866 til Hospitalet. Nyt forhus (forstanderbolig) og gavl 1875. Bygmester: A. Louens.
Vedligeholdelse: God.

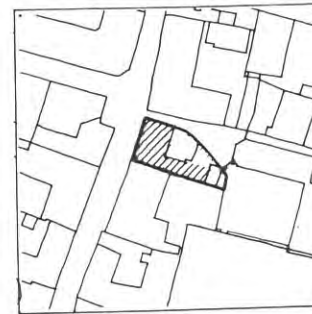
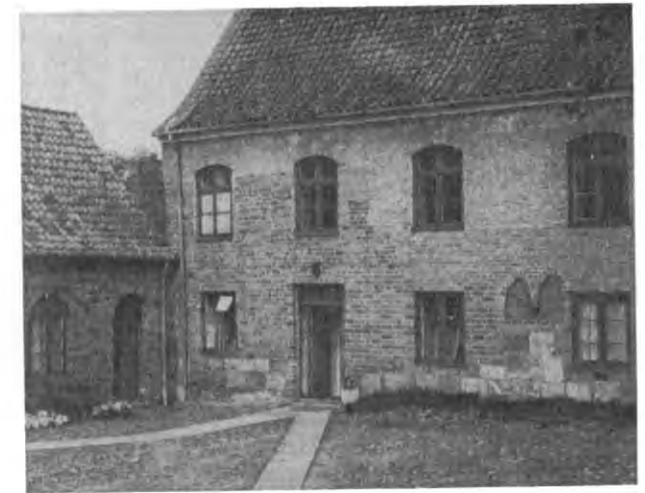
Sct. Mogensgade 14

Beskrivelse: Forhus: 1 etage, 5 fag. Mod gade: blank mur af røde sten, grå sokkel, 3 fags skifertækket kvist. Tegltag. Pudsede indfatninger om vinduer og dør, brun dobbelt fyldingsdør, overalt brune vinduer. Mod gård: hvor taget er løftet til 2 etager, rødmalet. Tagplader med eternitskifer.
Side- og baghus: 1 etage, grundmur, bortset fra siden til nr. 12, der er af sort afstolpet bindingsværk. Tegltag. Mod gård og nr. 12 er murværket rødkalket, østside og nordgavl af blank mur i røde sten. Døre og vinduer brune, 4 vinduer mod øst er blændet af garagens halvtag.
Bemærkning: Lille velproportioneret hus. Giver sammen med nr. 17 og 12 et indslag i gadebilledet fra anden halvdel af 1800-tallet. Muren trænger til reparation. Lyskurv op ad husmur skæmmer.
Historie: Facaden fra 1883. Bygherre: Maler A. P. Andersen. Bagsiden udvidet 1931.
Vedligeholdelse: God, side- og baghus: Dårlig.

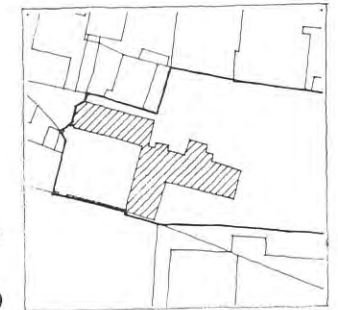
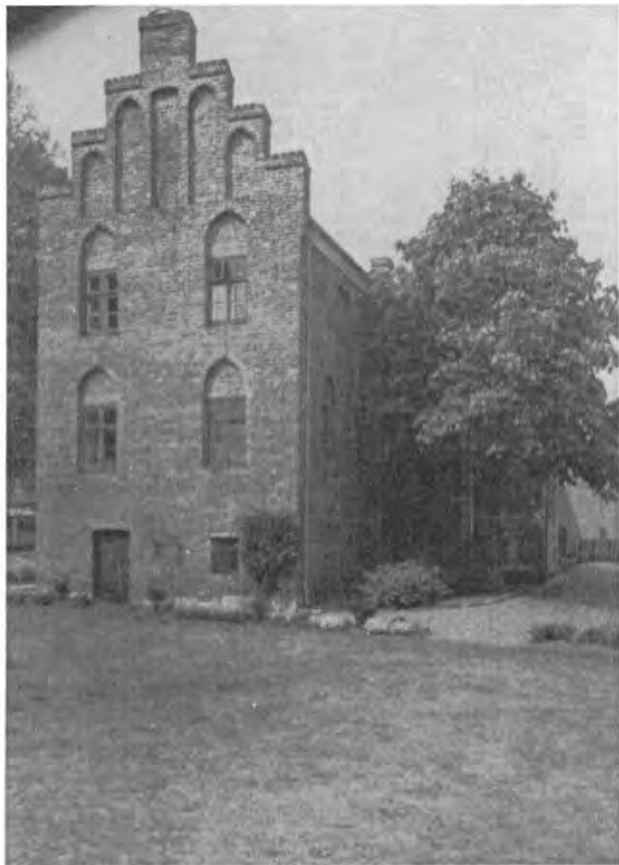
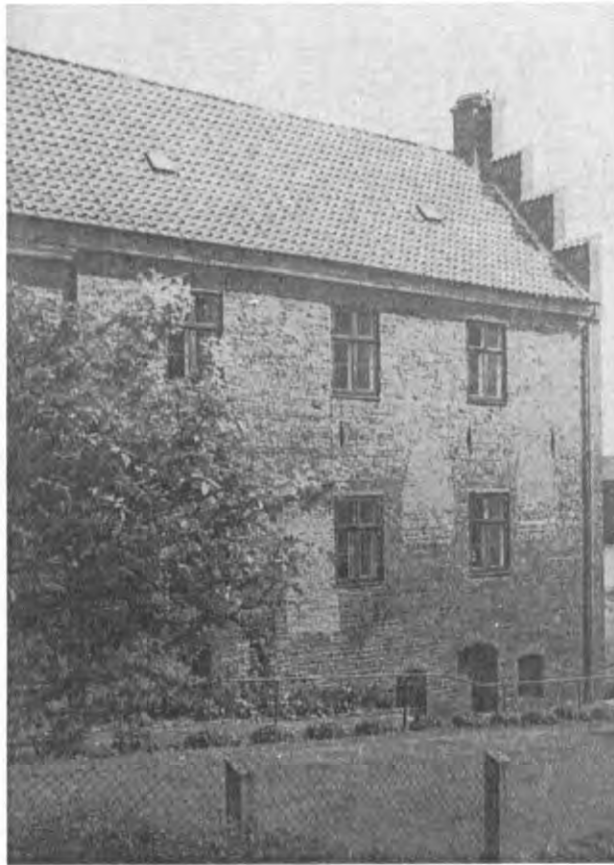
Sct. Mogensgade 16

Beskrivelse: Tværføj: 6 store fag, 2 etager, grundmuret og med tegltag. Blank mur af røde munkesten, dog er store partier i den midterste og øverste del af facaden ommuret med mursten af forskellig størrelse og art. Granitkvadre i soklen, 2 blændinger med dobbelt spidsbue, i den sydlige en tilmuret dør. Hvidtet gesims og brunmalede sprossevinduer. Indgangsdøren ny, revler af lakeret eg, med overvindue. Bagsiden blank mur af røde munkesten over kvadersat sokkel. Ret omfattende ommuringer omkring de brunmalede sprossevinduer. 2 små tilmurede, fladbuede åbninger og rester af en tredje ses ved underkant af 1. salens vinduer. Brunmalet revledør tilbagetrukket. Nordgavlen blank mur af røde munkesten, ommuret med små sten langs taget. Ved gavlens fod et lille teglhængt, muret bislag, skuret og rødfarvet.
Fløj i vest: 1 etage, grundmur og tegltag. I gårdsiden, som står i blank mur, er betydelige rester af oprindelige, nu delvis blændede muråbninger. Østre del af bygningen adskilt ved en gennemgående lodret fuge i murværket, der her skifter karakter. Enkelte kvadre. Brunmalede sprossevinduer. Gavle og nordside er ommuret i nye sten, skuret og rødfarvet. 2 revledøre, mod syd af lakeret eg med stentrin for, og mod nord rødmalet, rykket tilbage i murhullet.

Hovedbygning i øst: (5 store fag) 2 etager over høj kælder. Grundmur og tegltag. Blank mur i røde munkesten, hvidtet gesims. Mod syd er bygningen afsluttet af teglhængt trappegavl, prydet med 4 spidsbuede og 1 fladbuete blænding. Gavlens vinduer i spidsbuede muråbninger med $\frac{1}{2}$ stens tilbagetrukket, fladbuete spejl. Forneden i gavlen en revledør af lakeret eg og et blyindfattet (nyt) vindue. Sokkel af granitkvadre.

Sydsiden er nu opdelt i 5 store fag, hvor vinduestakten i overetagen følger gamle fladbuede stik, mens de i underetagen er placeret uden hensyn til de nu tilmurede ældre muråbninger.

Midt på bygningens nordside et kvadratisk, muret tårn med svejft blyhat. Umiddelbart vest herfor en grundmuret udbygning med teglhængt halvtæg og kamtakke gavle. Tårn og udbygning har savsnitgesims, tårnets dobbelt, og bygningerne er rødfarvede. I tårnet små vinduer og forneden en kraftig roeledør. I udbygningen 3 høje vinduer.

Den frie del af nordsiden har øst for tårnet spids- og fladbuede blændinger, mens partiet mod vest indeholder 2 store vinduer og kældernefgang i cement til brøddedør. Vestgavl med kamtakker. Alle vinduer og døre brunmalede.

Ved vestfløjen en port over indkørslen, fladbuete, kantet af pilastre og gesims over. Rødkalket med sort fremspringende sokkel. Havemur mod syd, rødkalket mur på 2 rækker granitkvadre, hvoraf den underste på en strækning er forsynet med skråkant, en rundbuete dør til »Tausens Minde«. Murkanten dækket af 3 rækker tagsten. Gårdsplads brolagt med 2 flise gange.

Bemærkning: Et af Viborgs interessanteste bygningskomplekser. Præget af mange ombygninger, men med store middelalderlige partier. Bygningen er udmærket skånet for »historiske« restaureringer. Gårdspladsen med meget fin stemning.

Vedligeholdelse: God.

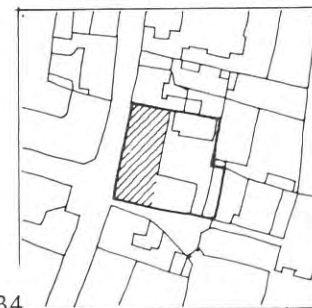
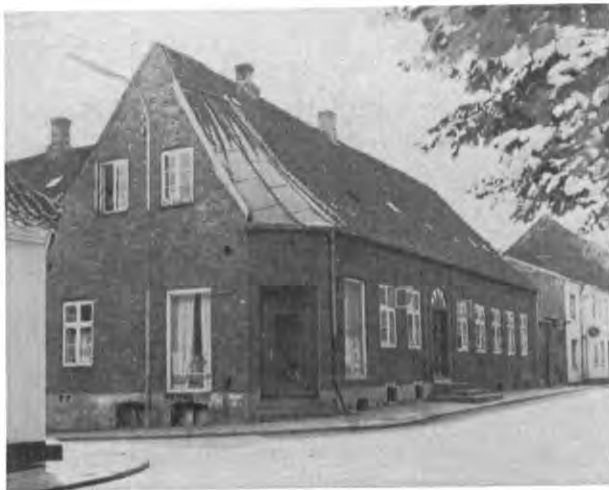
Sct. Mogensgade 22

Beskrivelse: Forhus, 13 fag, 2 etager. Blank mur. Tegltag med 5 tagkviste. Om vinduer og døre cementpudsede indfatninger. Grå hovedgesims med småkonsoller. Butik i 3 fag mod syd, med profilerede vinduespiller. Brune sprossevinduer overalt m. lysegule rammer. Brunmalet finerør med rude i og overvindue. 1 stentrin foran.

Bemærkning: Et stort hus med ret enkle proportioner. Virker kraftigt, men noget mørkt og kedeligt i gadebilledet p. gr. a. den dårligt holdte facade. Men i sig selv er huset velbevaret.

Vedligeholdelse: Nogenlunde.

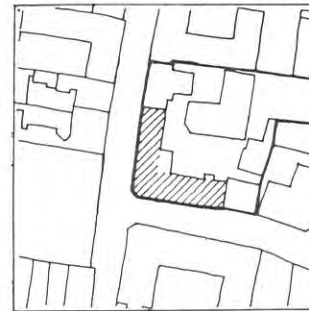
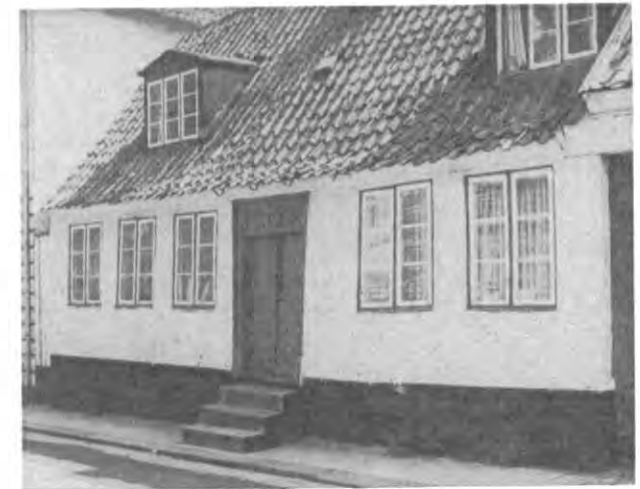
Sct. Mogensgade 28

Beskrivelse: Forhus: 1 etage, 15 fag, tegltag, afskåret hjørne, overpudset og hvidmalet bindingsværk. Sort sokkel, delvis kampesten. Vinduer af varierende type, 2 brune empire-fyldingsdøre med overvindue samt indfatninger, 2-trins stentrappes. Mod gård: bindingsværk med sort sokkel, med udbygning i hvidkalket mursten med espalier, 2 nye kviste. Brune sprossevinduer. Mod Rosenstræde: 1 etage, 14 fag, lysegulkalket med rødbrunt afstolpet bindingsværk, sort sokkel, tegltag, 1 brun dobbelt empire-fyldingsdør med indfatning og overvindue, 3 trin cementtrappes, 1 dør beklædt med masonit, indfatning, 2 stentrin, vinduer som nordlige del af forhus.

Bemærkning: Misligholdt. Ville vinde ved at have færre tagantenner og ved at få sprossevinduer i den nedlagte butik på hjørnet. Porten ny og virker lidt firkantet. Det værdifulde anlæg fortjener en gennemgribende istandsættelse og restaurering.

Vedligeholdelse: Dårlig.

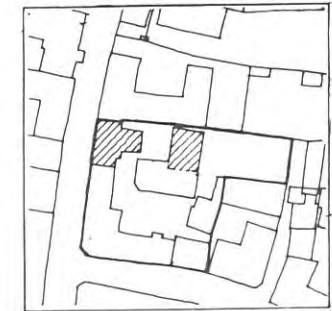
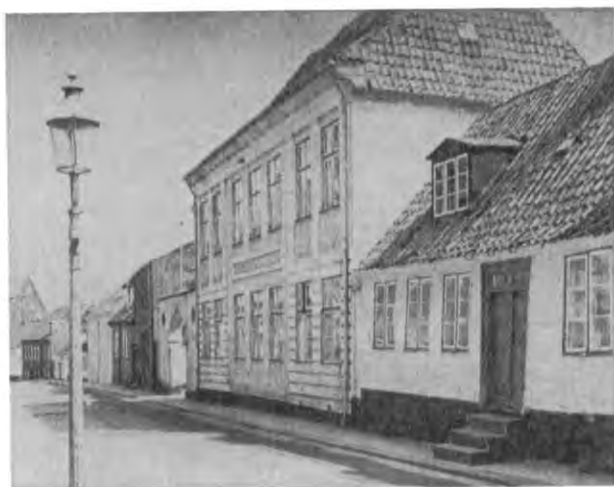
Sct. Mogensgade 30

Beskrivelse: Forhus: 1 etage, 6 fag, overkalket og hvidmalet bindingsværk, høj sort kampestensokkel, tegltag med 2 kviste, brune sprossevinduer med hvide rammer, brun empire-fyldingsdør med indfatning og overvindue, 3-trins trappes. Lille sidehus: 1 etage, grundmur, gulkalket, sort sokkel, brune sprossevinduer. Baghus: 1 etage, 5 fag, grundmur, tegltag med kviste, gulkalket, brune sprossevinduer.

Bemærkning: For-, side- og baghus er nydelige huse, men meget forsømte. Gården kunne blive smukkere, hvis nyt vaskehus og cement ved skraldespande fjernes. Huset danner sammen med nr. 28 en smuk optakt til den stolte »Ursins Gaard«.

Vedligeholdelse: Dårlig.

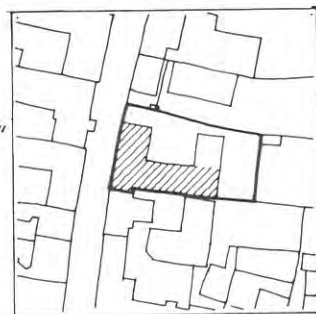
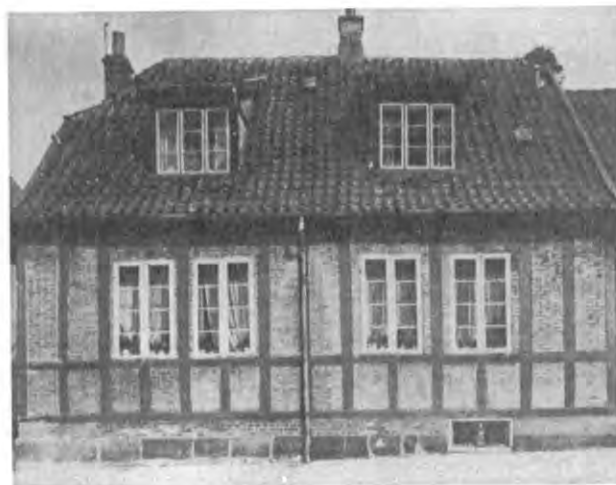
Sct. Mogensgade 32

Beskrivelse: 2 etager, 7 fag, gulkalket med hvide detaljer. Tegltag, stejle helvalme. De 4 yderfag fremhævet med pilastre og guirlander i 2. etage og refendfugning i 1. etage. I midten frise mellem etagerne. Sort sokkel, brune sprossevinduer med hvide rammer, hvid spærnekophovedgesims mod gaden. Gavlene og bagsiden mangler ganske gesims. Et karakteristisk træk, som også kendes fra Stillings Gaard. Nord for huset port i gulkalket mur med hvide slutsten og 2 runde blændinger med vinduer og stjerneformet sprosseværk i den søndre. Ved nordgavl: En-etages udbygning. – Sidelænge, 2 etager, grundmur (3 fag bindingsværk i bagsiden), gulkalket med hvid gesims og brune sprossevinduer. Sort sokkel og tegltag. Helvalmet gavl i øst i 3 etager, de 2 i blank mur, den øverste rødkalket med en lille træaltan med træ-volutknægte under. Sprossevinduer over altandør og 1 vindue buede smårunder.

Bemærkning: Forhuset er en fornem bygning, på hvis behandling der intet er at udsætte. Et af Stillings bedste huse. Sidehuset søgt godt vedligeholdt, men lider af stærkt konstruktivt forfald.

Vedligeholdelse: God, taget dårligt.

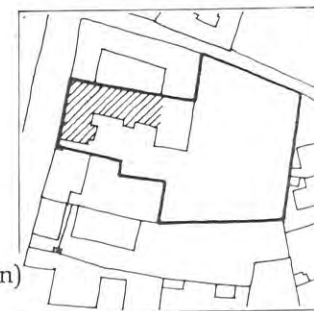
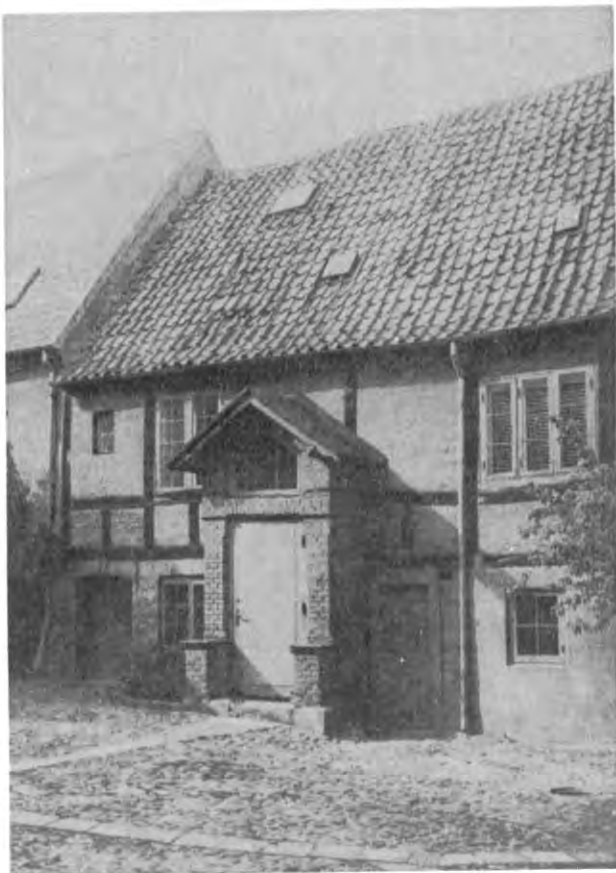
Sct. Mogensgade 38

Beskrivelse: 1 høj etage, 7 store fag, grundmuret. Lyst gulkalket med kvaderpudset kælderetage og 3 kvaderlisèner. Indfatninger og båndgesims under vinduer. Nederst sort sokkel. Tegltag halvvalmet til begge sider. Mod gaden kraftig, trukken hovedgesims. Hvide store sprossevinduer. I sydgavlen tilbagerykket dørparti med stentrappe af 5 trin. Gårdsiden rødkalket med blå sprossevinduer, eternitskiferetage med lille tagkvist. Nyere grundmuret trappebygning i 2 etager med halvvalmet tegltag, bygget over ældre kældernedgang. Sidehus: 1 etage, 3 fag mod gården, grundmur over høj kælder, rødkalket. Nordsiden fra Mogensgade til østgavlen mest af munkesten i uregelmæssige skifter, kampestenssokkel under. Derover kvist i sort afstolpet bindingsværk med røde tavler. Overalt blå sprossevinduer, i hjørnet mod gård en veranda mellem for- og sidehus. – Østligere sidehus: 2 etager, sort afstolpet bindingsværk med rødkalkede tavler. Et vindfang af røde mursten med paptag. Bagside do. med sort kampestenssokkel. Tegltag. Blå sprossevinduer.

Bemærkning: Forhusets facade virker markant ved sin størrelse i gadebilledet. Dog er det synd, at det har været nødvendigt at forsyne tagfladen med veluxvinduer. Interessant bygning, gode sidehuse. Vindfanget i gården virker lidt fremmed på sidehuset. Parkeringspladser indrettet på bekostning af en stor del af haven. Stendiget mod Navnløs trænger til opretning.

Vedligeholdelse: God.

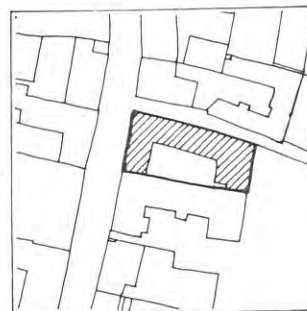
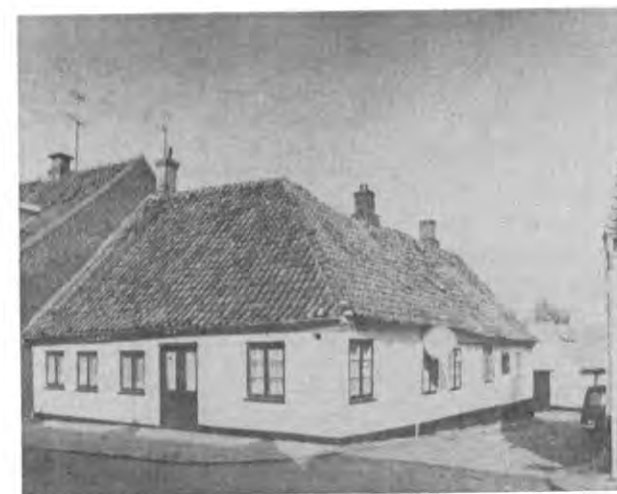
Sct. Mogensgade 40

Beskrivelse: Forhus: 1 etage, 9 fag, grundmur, gulkalket med sort sokkel, tegltag med 4 kviste. Blå sprossevinduer og nyere dør med glaseruder. – Sidelænge mod Navnløs 2 etager, gulkalket med blå sprossevinduer. Indrettet til værksteder. Tegltag. Nærmest Mogensgade sort sokkel, nederst kampestenssokkel. 2 dobbelte fyldingsdøre og en glasdør. Portgennemgang til gården. Bagsiderne hvidkalkede med blå vinduer. Baghus behandlet som sidehus, 1 etage med en kvist-luge, bagsiden af dette og sidehusets gavlf helt af utilhugne kampesten.

Bemærkning: Forhuset smukt og af stor betydning for gadebilledet, sidelængens værkstedsindretning nyere, men meget harmonisk og af uvurderlig betydning for gadebilledet Navnløs. Gården er nydelig, kun er en høj klinketrappet til forhuset ude af takt med resten af gården, hvor bagsiden af nr. 38 gør sig storartet.

Vedligeholdelse: God.

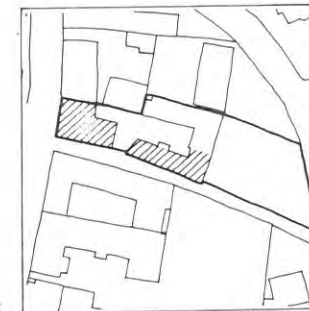
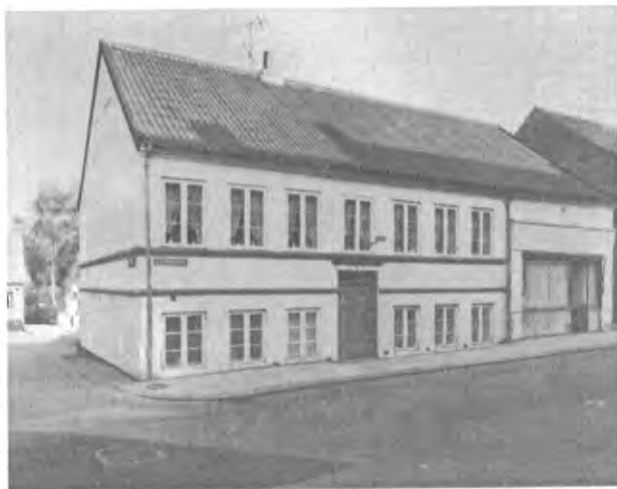
Sct. Mogensgade 42

Beskrivelse: Forhus: 1 etage, 5 fag, gulkalket, sort sokkel, tegltag, dobbelt fyldingsdør. Mod gade: grundmur med trukken gesims, mod gård: bindingsværk. Vestligt sidehus: 1 etage, 9 fag, 1 fag grundmur, resten overkalket bindingsværk, gult, sternbrædt, gavlf mod øst sort-tjæret grundmur. Østligt sidehus og baghus: 1 etage, 3 fag grundmur, sort sokkel, tegltag, halvmod Navnløs, sidehus afskåret hjørne. Mod gade: gulkalket, mod gård: hvidkalket med retirade. Brune sprossevinduer og døre.

Bemærkning: Sålbenkene mod gaden falder lidt udenfor i stilen, og de tre af vinduerne mod gaden burde være som husets øvrige, bro-lægningen god, skorstenene burde pudses. Giver et fint miljø, især mod Navnløs.

Vedligeholdelse: God, taget ikke så godt.

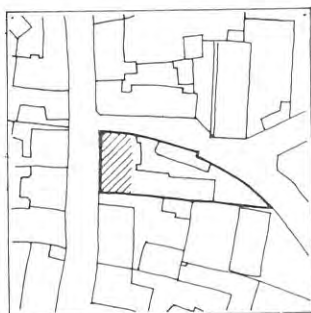
Sct. Mogensgade 46

Beskrivelse: 2 etager med lav stue, 7 fag + nedlagt butik i syd, grundmur, hvidkalket med gråblå kordongesimser, som er ført omkring gavlen. Hvide sprossevinduer. Gråblå dobbelt fyldingsdør med overvindue og gesims. Mod gården udbygget kvist over buegang i 3 buer med frontispice og fladt paptag, altaner på hver side med muret rækværk.

Bemærkning: Stadig et kønt hus, selv om butikken brat afbryder facaden. Da den er nedlagt, kunne der isættes almindelige vinduer. Mørsom bagside. Gårdspladsen ikke så god med asfalt og garageskur, og eternittaget er ingen pryd for gaden.

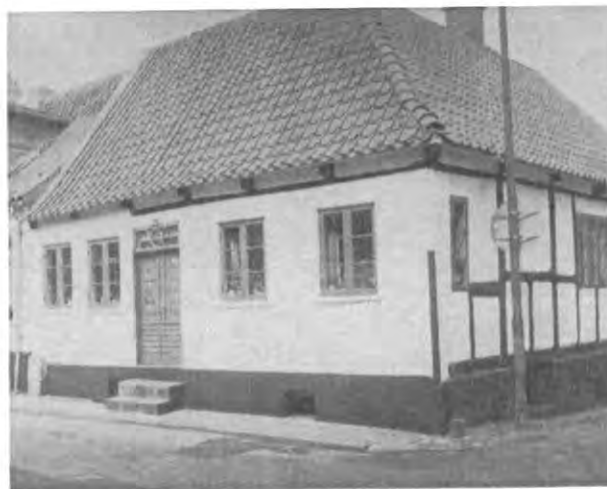
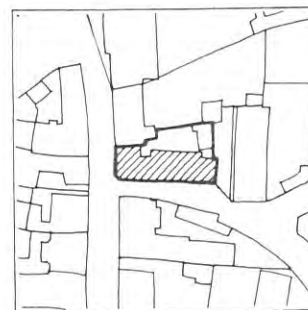
Sct. Mogensgade 48

Beskrivelse: Forhus i 1 etage, mod Mogensgade 5 fag grundmur, hvidkalket. Tegltag. Brune sprossevinduer med sålbænke. Dobbelt fyldingsdør med overvindue. Stentrappe 2 trin. – Side mod Sct. Nicolajgade: 1 etage, 5 fag bindingsværk, sorttjæret, og 2 fag grundmur. Sorte bjælkehoveder under taget. Brune sprossevinduer. Mod gården: alt i sort afstolpet bindingsværk med hvidkalkede tavl. Røde vinduer, en kampestenssat kældernedgang med luge.

Bemærkning: Huset meget vigtigt for det gode gadebillede i denne del af gaden. Skorstenen burde kalkes og lamellerne nederst på gadedøren misklæder denne.

Vedligeholdelse: God.

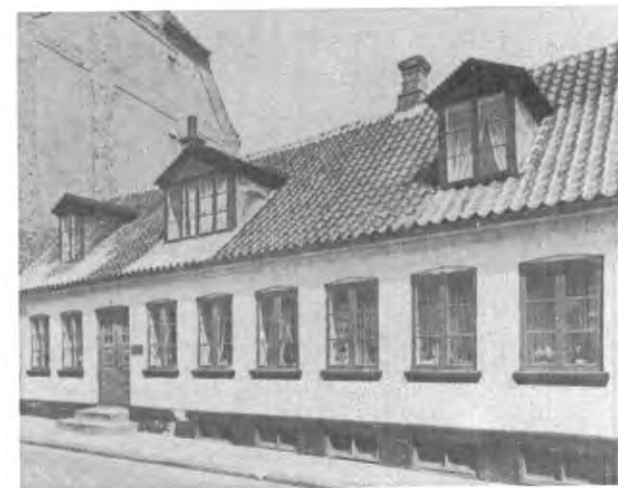
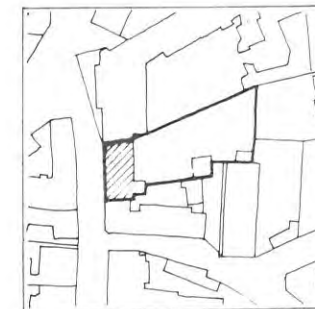
Sct. Mogensgade 50

Beskrivelse: Forhus, 1 etage, 9 fag grundmur, pudset. Tegltag med 3 kviste. Hvidkalket med sort sokkel. Brune sprossevinduer. Trukne sålbænke, og buestik over vinduerne. Brun dobbelt fyldingsdør. Trukne hovedgesims under taget og 2 små pilastre i hver ende af facaden.

Bemærkning: Den lange rolige længe er en udmærket afslutning for denne del af gaden. Facaden god, men kvistene harmonerer ikke rigtigt med huset.

Vedligeholdelse: God.

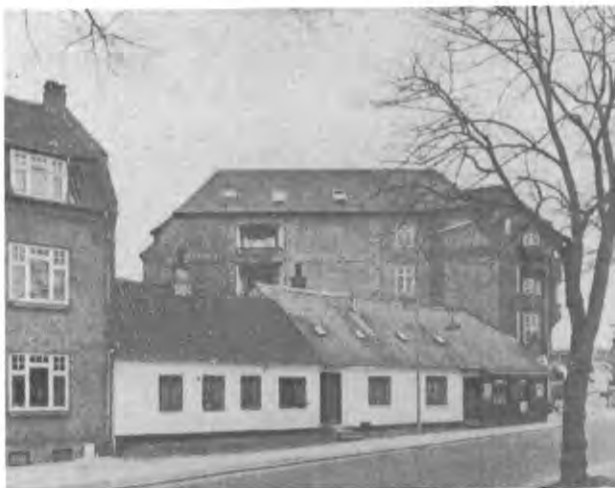
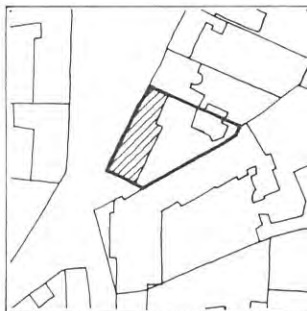
Sct. Mogensgade 54

Beskrivelse: Forhus: 1 etage, 12 fag grundmuret, de 4 nordligste fag bindingsværk med 1 gennemstukket bjælkehoved, alt hvidkalket. Mod nord 4 fag tegltag, ellers skifertag. Butik i sydgavlen, 2 fag beklædt med nye finerlister. Brune sprossevinduer, brun dobbelt fyldingsdør med overvindue og en masonitbeklædt dør med glasparti i venstre side. Sydgavl med halvvalm, beklædt med skilte og lister. Bagsiden: 5 fag bindingsværk, 1 etage mod nord ellers 2 etager, hvor huset er bredere. Alt hvidkalket, taget af skifer og eternit. Sort sokkel. Brune sprossevinduer.

Bemærkning: Huset indtager som den ene side af porten til Mogens-torv en vigtig position, og holder ene skansen mellem 2 voldsomme nye naboer. Butikkens beklædning og hele disponering af gavlen og hjørnet er urimeligt dominerende, og den nye gadedør mod Mogens-torv, og de nye 3 fags vinduer bringer nogen forstyrrelse i det pæne motiv, der er slået an i husets nordlige del. Det lille lange hus indeholder meget godt, og kunne ved kærlig pleje igen bringes til ære og værdighed.

Vedligeholdelse: Dårlig .

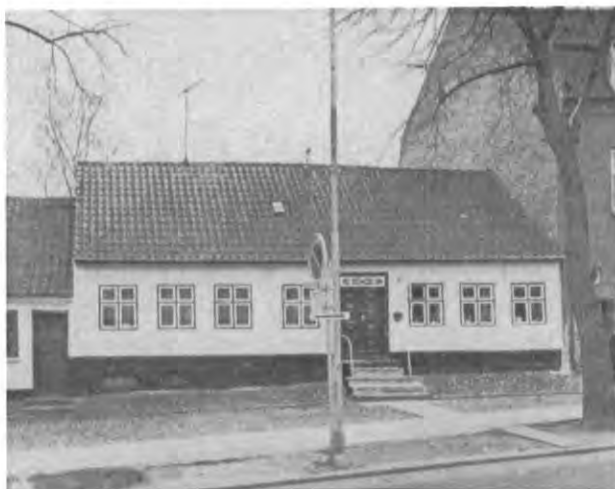
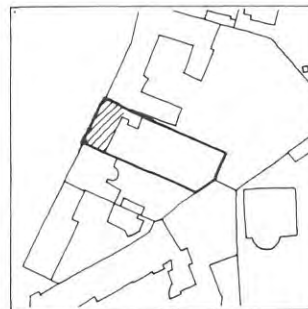
Sct. Mogensgade 58

Beskrivelse: 8 fag, 1 etage bindingsværk med styrterum, høj kælder. Gulpudset, mestendels grundmur i facaden, men med synligt bindingsværk i den øverste del. I dette gennemstukne bjælketappe. Sort sokkel. Blå vinduer med hvide rammer. Blå dobbelt empire-fyldingsdør med overvindue og indfatning. Høj cementtrappe, 5 trin. Op til soklen et skråt stykke brolægning.

Bemærkning: Bortset fra trappen, der er ny, er det et meget velbevaret og velholdt hus, der sammen med nr. 60 præger det lille torv på en afgørende måde. I huset rester af meget gammelt bindingsværk.

Vedligeholdelse: God.

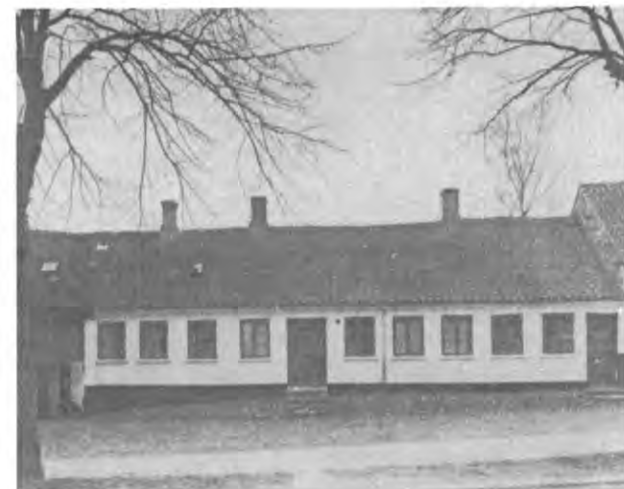
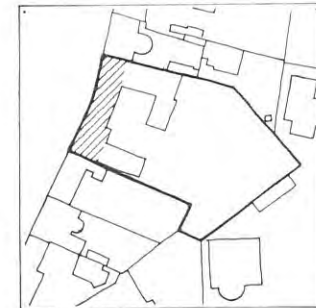
Sct. Mogensgade 60

Beskrivelse: Sydlige del: 11 fag + port, 1 etage, grundmur, tegltag, gulkalket med hvid hovedgesims under taget. Sort sokkel. Brune sprossevinduer. En dobbelt og en enkelt fyldingsdør med overvindue. 2 stentrappes og skrå brolægning foran. I portrummet bindingsværk og indgang til de nord herfor liggende 4 fag, der udgør et selvstændigt hus i 1 etage, med blank mur og sort sokkel. Tegltag med 2 kviste. Brune sprossevinduer og portlæger, hvide sålbænke og savtakket gesims. Bagsidens sydlige del løftet til 2 etager.

Bemærkning: Hele det lange hus er sammen med nabohusene af meget stor betydning for det endnu gode miljø på det lille torv, husets proportioner er helt rigtige, og alle enkeltheder velbevarede.

Vedligeholdelse: Dårlig, står tomt.

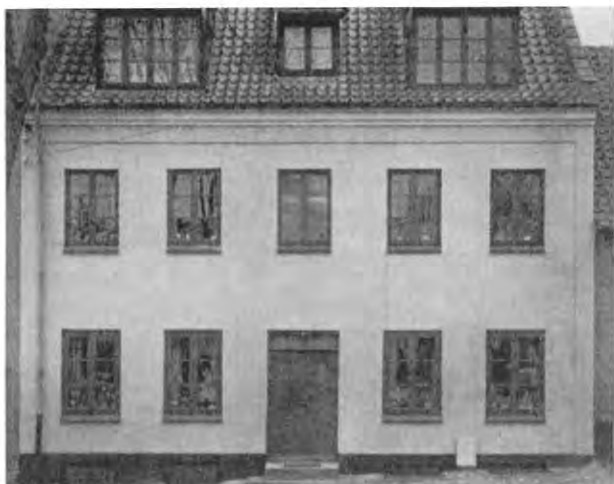
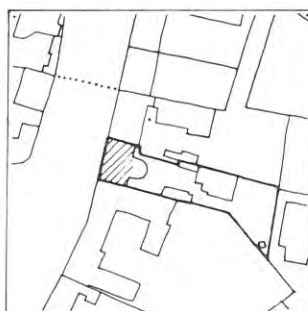
Sct. Mogensgade 62

Beskrivelse: 2 etager, grundmur, tegltag med 3 taskekviste. Pudset og gulkalket med hvid hovedgesims under taget. Sort sokkel. Brune sprosevinduer og brun lameldør. Brune sålbænke. Mod gården hvidkalket, et stort halvrundet trappetårn og halvrunde altaner, røde vinduer og døre.

Bemærkning: Nyt hus, og facaden passer på trods af sine 2 etager pænt i gadebilledet. Medvirkende hertil er den rolige faste fagtakt og traditionelle behandling. Bagsiden har en pudsigt udformning.

Vedligeholdelse: God.

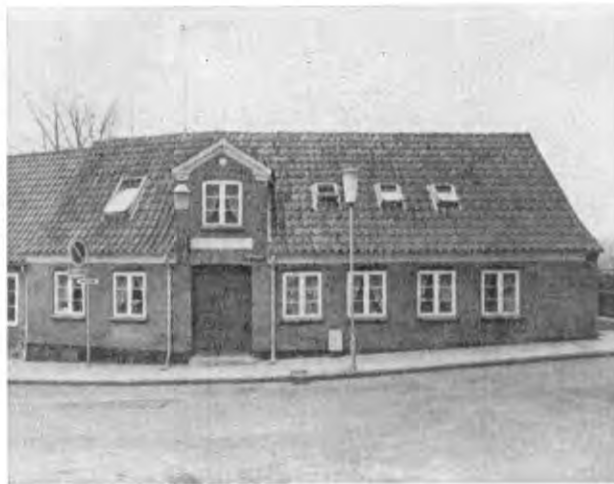
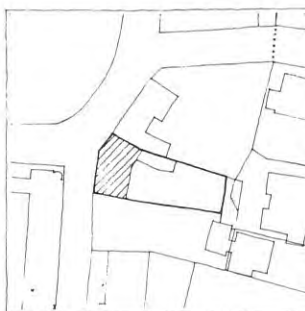
Sct. Nicolajgade 8

Beskrivelse: 7 fag, 1 etage, grundmur, tegltag med 1 fags gavlkvist med hvidt sprosevindue over dør. Sort sokkel og blank mur af røde sten. Knækket facade. Hvid hovedgesims, fladbuestik over hvide sprosevinduer med murede sålbænke. Brunbejdset dobbelt fyldingsdør med overvindue. Over døren hvidt spejl, hvor der før har stået »A Jespersen Skomager«. Gammel gadelygte på kvist. Bagsiden mod nordøst nybygget i 2 etager med eternittag.

Bemærkning: Huset giver sammen med nr. 10 en fin afslutning på Gråbrødre Kirkestræde. Veluxvinduerne i tagfladen er skæmmende for huset.

Vedligeholdelse: God.

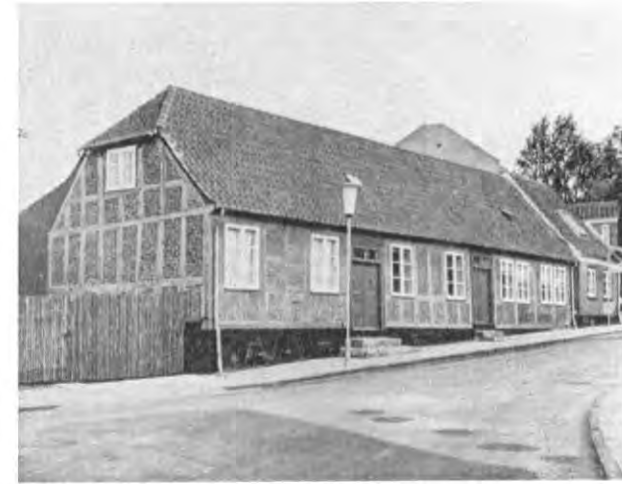
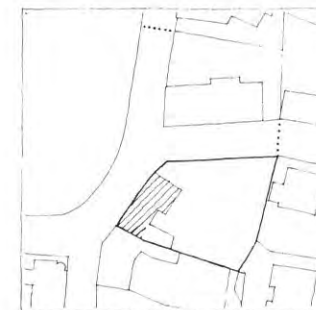
Sct. Nicolajgade 10

Beskrivelse: 12 fag, 1 etage, bindingsværk i gadeside og nordgavl. Tegltag med afvalmet nordgavl. Sort høj sokkel. Blågrønt afstolpet bindingsværk med tavl af røde sten. Bjælkehoveder under taget. Hvide sprosevinduer. 2 dobbelte empire-fyldingsdøre, mørkt blågrønne med overvinduer. Foran begge døre 2 stentrin. Mod øst er bagsiden udbygget i grundmur, rødkalket, hvide vinduer. Et lille sidehus ligeså.

Bemærkning: Et ualmindelig velholdt og godt bevaret hus. Både farver og behandling er helt rigtige. Sammen med nr. 8 af meget stor betydning for dette bybillede bag det mægtige rådhuskompleks. Også på grund af husets længde og gode proportioner.

Vedligeholdelse: God.

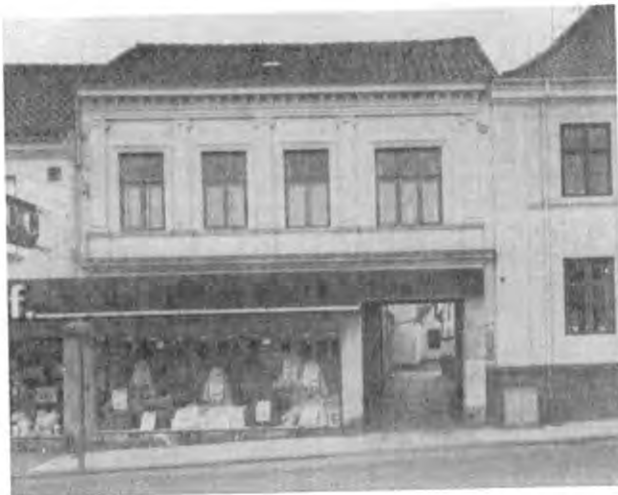
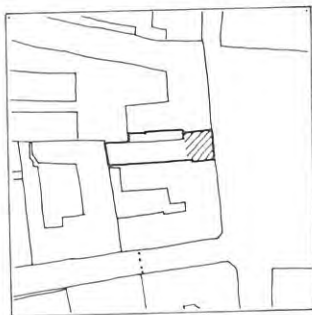
Nytorv 1

Beskrivelse: 2 etager, 4 fag. Grundmur. Tegtag. Overfacaden pudset og hvidmalet med kordongesims og gennemløbende bæltegesims under vinduerne. 5 pilastre med joniske kapitæler, imellem disse, grønmaledede vinduer med trukken indfatning omkring. Hovedgesims med småkonsoller. 1. etage forretning, med eet stort vindue. Mod nord port med grønne fløje med fyldinger. Portrum og bagside med sidehus gulkalkede.

Bemærkning: Uændret overetage og godt tag, af betydning som nabo til Svaneapoteket. Butiksindretningen i stueetagen er noget unænsomt udført.

Vedligeholdelse: God.

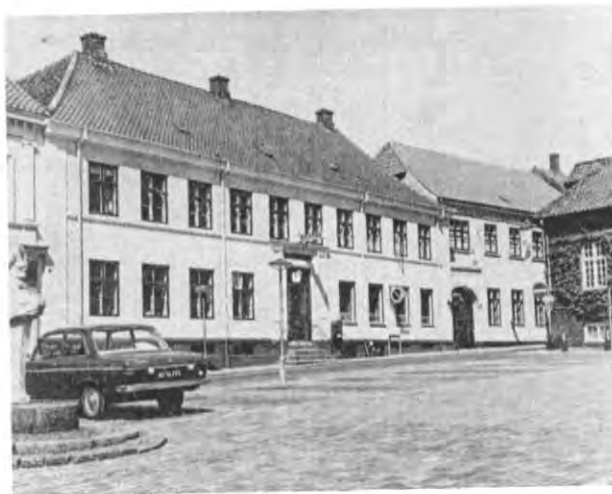
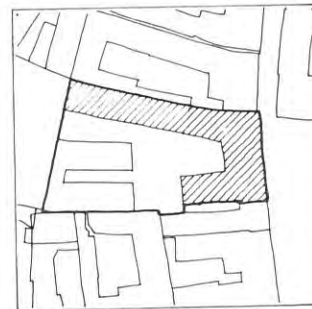
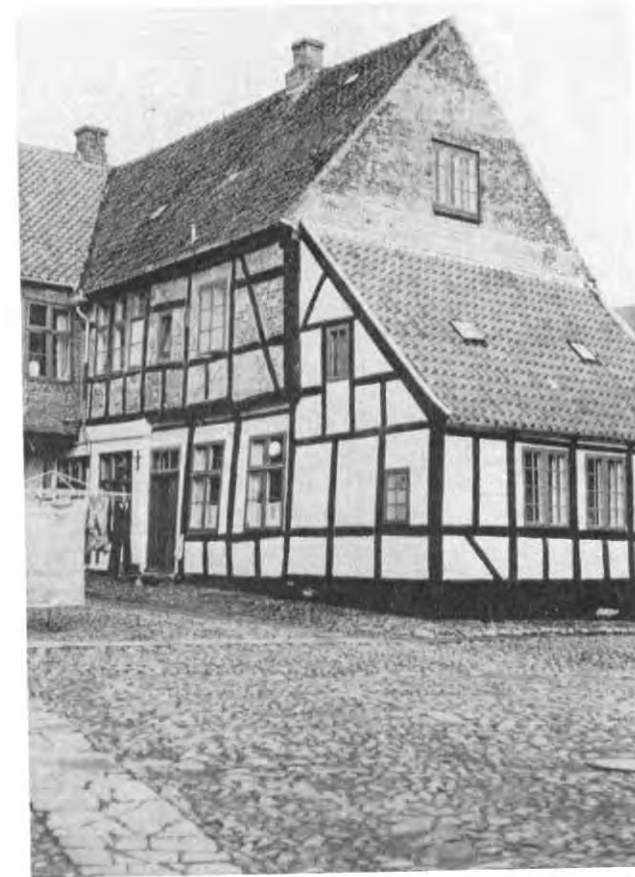
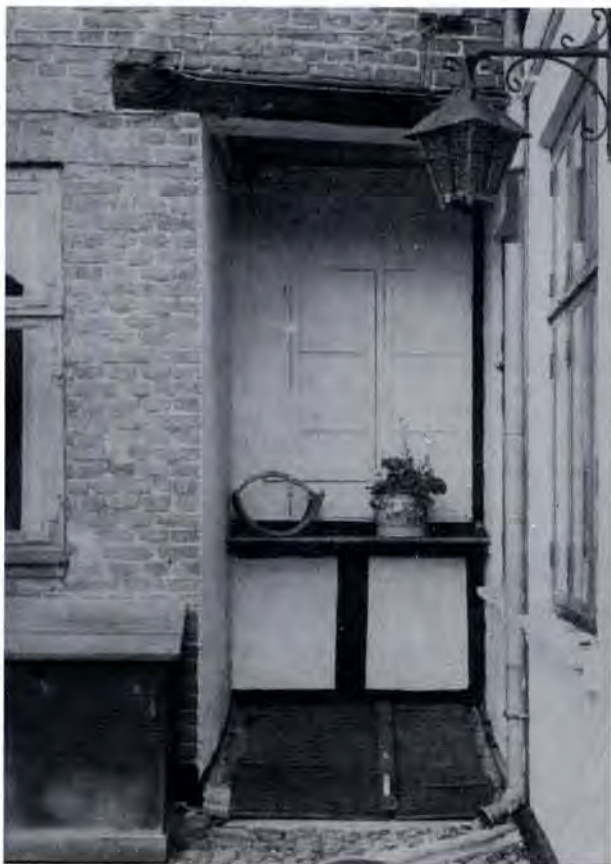
Nytorv 3

Beskrivelse: 10 fag, 2 etager. Grundmuret forhus. Helvalmet tegtag med velbevarede skorstenene. Facaden pudset og lysegulmalet, soklen mørkegrå med små kældervinduer, foroven afsluttet med en flad profil. Kordongesims under 2. etages vinduer og hvid hovedgesims. Hjørnelisener afslutter facaden. Over hoveddøren er kordongesimsen forkrøppet, omkring det fremhævede pilasterprydede indgangsparti. 4 brede stentrin til lakeret dør med røde i. Derover en svane i keramik, hvorover »Apotek« i guldbogstaver i rødt felt. Brune sprossevinduer, i de 4 fag ud for officinet nye, uopdelte vinduer med fast glas. Bagsiden i blank mur med blå sprossevinduer. Buestik over tidligere dør med sandstenstavle over -: »DEO GLORIA A NIELSEN E PAGH ER DETTE HUUS BYGT AT SYGE HIELP KAN FAAE GUD LAD DET OG STAAE TRYGT TIL WERDEN SKAL FORGAAE. D 20 FEBR. 1775«. Desuden årstallet 1775 i små jernankre i muren. Tilhøre et indhak med kældernedgang, heri en rest af forhusets oprindelige bin-

dingsværksbagside. – Sidehus i syd 2 etager, 5 fag, bindingsværk med 2 fag grundmur i 1. etage mod gården, svag udkrægning til begge sider over bjælkehoveder med kvartrund profil. Tegtag. Grundmuret gavlmod vest og en halvtags udbygning foran gavlen i bindingsværk med høj sokkel og afskåret hjørne mod portindkørslen. Overalt sort tømmer og sokkel med lysgulkalkede tavler, undtagen i 2. etage mod gården, hvor tavlene er i røde sten. Blå sprossevinduer og en do. fyldingsdør med overvindue. Nord i gården sidehus i 2 etager, 4 fag blank mur mod gården, resten bindingsværk. Tegtag med halvvalmet gavlmod vest. Sort tømmer med gule tavler mod nabogården og i gavlen. Blå sprossevinduer og fyldingsdør med buestik over. Hvid hovedgesims. Vest herfor en længe med rødt bølgeeternit, 1 etage, 12 fag. Sort afstolpet bindingsværk til begge sider, lysegule tavler. Sort søkkel med kampesten. Dør med 2 stentrin. Røde sprossevinduer, en gammel lygtearm. Mod vest 5 fag blank mur med højere tag. – Gårdspladsen brolagt.

Bemærkning: Facaden er et stykke fornem senklassicisme, og gården danner en enestående helhed. Eternittaget på sidehuset er mindre heldigt, ellers er alle dele velholdte og smukt bevarede.

Vedligeholdelse: God.
