BEVARINGSPLAN
VIBORG

1972

REGISTRANT

Udarbejdet 1971-1972

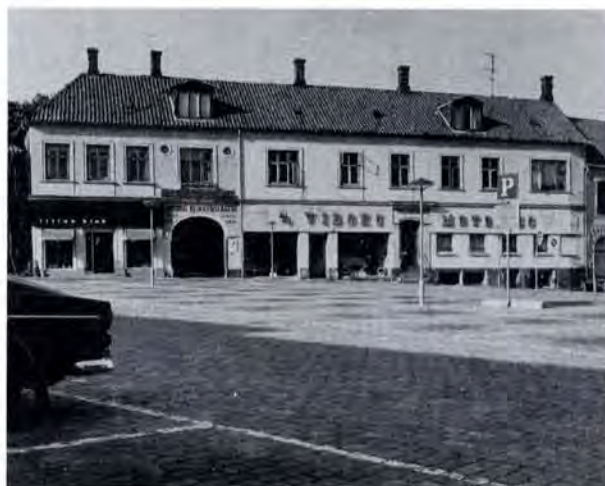
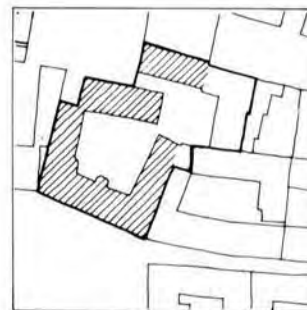
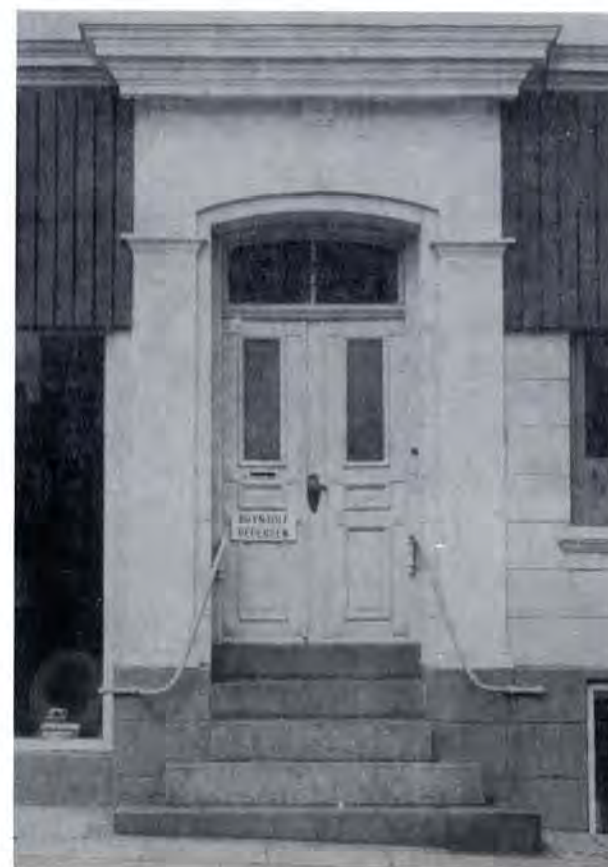
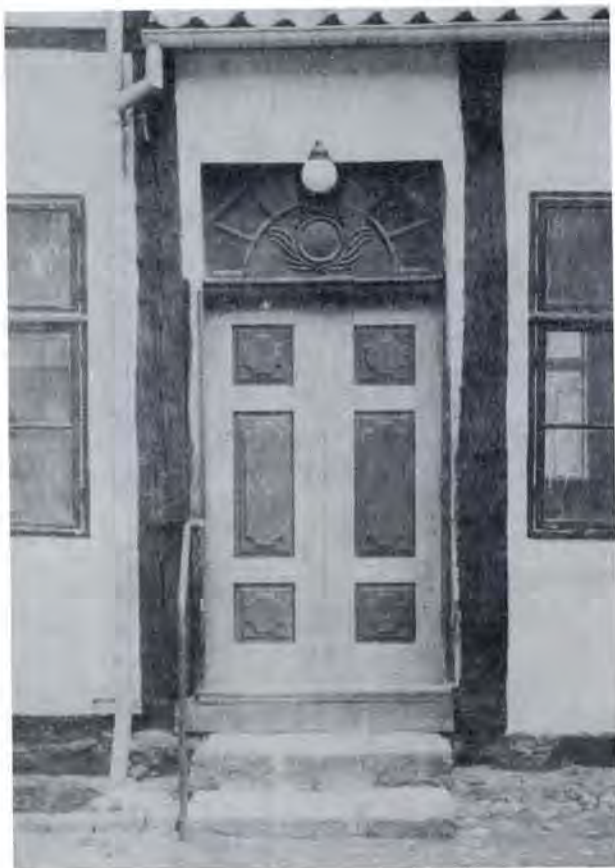
Nytorv 5

Beskrivelse: Forhus i 7 almindelige fag og 3 store fag. 2 etager frem-springende. Kælder under østlige del. Tegltag halvmet i vest. Grundmur pudset og lyst gråkalket, grå sokkel, med 3 vinduer og dør til butik i kældrens østlige ende. Kælder og sokkel fremspringende og fuget. Øst for port er murværket i 1. etage refendfuget. Kordongesims mellem etagerne, over porten og vestpå med æggestav. Ved siderne af og mellem vinduerne til den vestlige butik pilastre der afsluttes med korintisk kapital, som er skjult af facadeskiltningen. Porten med rundbuet profileret indfatning og kragsten. Indgangsdøren med fladbuet overkant omgivet af pilastre og gesims med fordakning, alt udført i metal. 5-trins stentrappe til grå dobbelt fyldingsdør. Nedgangen til kælder med snørklet metalgelænder. Over portfaget 2 runde medailloner med initialerne »CNJ« og »1876« i guldbogstaver på rustrod baggrund samt en lille grå kunstmedet jernaltan under vinduet. Portrummet og forhusets bagside gulmalet. Sidehus i øst, 12 fag, 1 etage, bindingsværk, delvis udskiftet med murværk i underetagen og gennemstukne bjæketappe. 4 fag taskevist over midten. Tegltag. Sort tømmer med gule murtavl. Brune sprossevinduer og en dobbelt barokfyldingsdør med udskæringer og vindue med sprosseværk over. 2 stentrin for døren. Sidehus i vest i 2 etager. Gulkalket grundmur og tegl-

tag, hvid hovedgesims. 2 stentrin til fyldingsdør med overvindue. Baghus i 3 etager med 8 vinduesfag, gulkalket grundmur, helrunder fornedet og en træluge i 2. etage. Ellers overalt brune sprossevinduer. Nordligste baghus i een etage, grundmur med rester af hvid kalk, tegltag. Gårdspladsen brolagt.

Bemærkning: Huset har en meget interessant forhistorie og er stadig en statelig bygning på Nytorv. Desværre skæmmes facaden af en dårlig skiltning og facadeopdeling. Begge dele kunne med relativt små indgreb og med stor virkning afhjælpes, da en del vinduesåbninger er intakte. I forhusets østende er der smukke interiører, rimeligvis fra en ombygning 1791 for stiftamtmand Niels Sehested. De kraftigt profilerede dørkarme er identiske med tilsvarende i Mogensgade 3. Desuden er der loftsgesims, fyldingsdøre og 2 malede dørstykker samt en kakkelovnsniche med overstykke, alt i sen barokstil. Disse interiører bør absolut sikres for fremtiden på stedet, for øjeblikket bruges de som reservedelslager. Også bygningerne omkring gårdspladsen udgør en fin helhed, hvor en istandsættelse ville gøre underværker. Forhusets skorstene udgør en flot række.

Vedligeholdelse: Bindingsværkssidehuset: Dårlig.

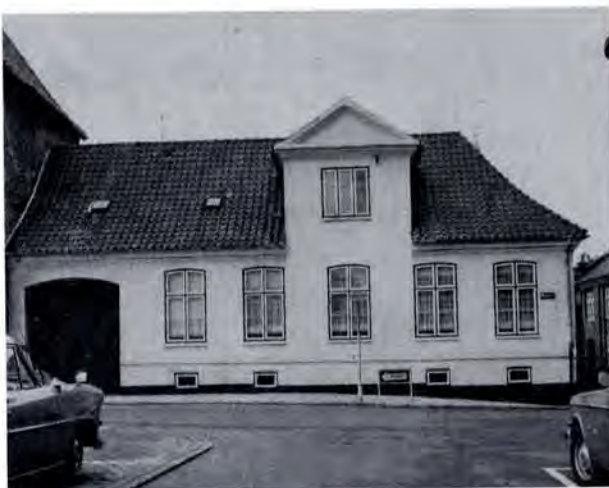
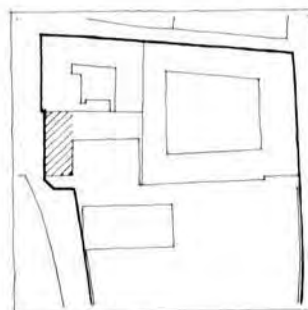
Nytorv 4

Beskrivelse: 5 fag + port, 1 etage, grundmur. Tegtag helvalmet mod syd. Sort sokkel og lysegrå kælder med muret bælte over. Over midterfaget en kvist med trekantet frontispice. Gulkalkede mure og hvide kraftigt profilerede hovedgesimser. Brune sprossevinduer med lysegule rammer og buede overkarme. I nord en brunmalet bræddeport med gangdør i.

Bemærkning: Huset hører i alle måder sammen med Sct. Mogensgade 1, der er bygget af samme bygherre og arkitekt. Trods sine beskedne dimensioner hævder dette djærve hus smukt sin plads ved siden af den mægtige Stillings Gaard. Også her er det opskalkede valmtag og de kraftige gesimser typiske for Hödrichs stil.

Vedligeholdelse: God.

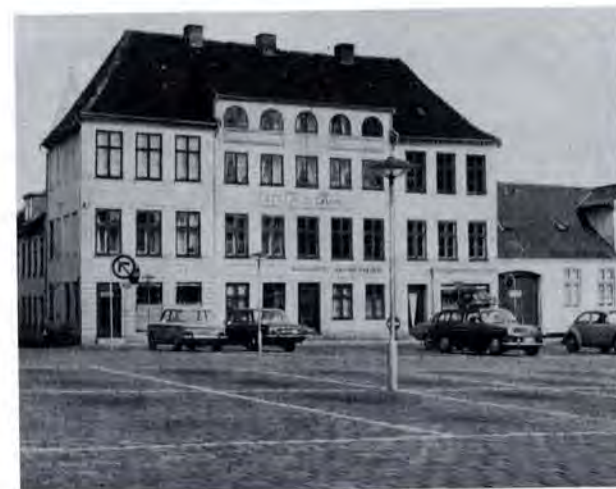
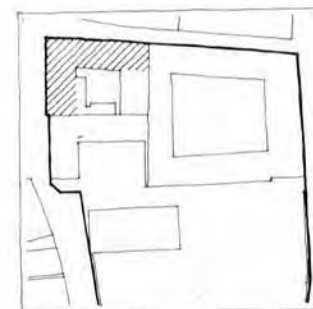
Nytorv 6

Beskrivelse: 11 fag mod torvet og 3 etager. Grundmur. Sortglaceret helvalmet tegtag. Over de 5 midterste fag løfter facaden sig op over hovedgesimsen og fanges af et løftet tagparti. I disse fem fag indeholder huset 4 etager, hvoraf den øverste er forsynet med halvrunde vinduer. 2 sideralitter à 3 fag, 1. etage refendfuget og i 2. etage indfatninger om vinduerne. Midterfagene med navnefelt over 2. etage: »Stillings Gaard«, do. felt over 1. etages vinduer og 2 felter under mezzaninen. Taggesims med tandsnit. 1. etage gråmalet, resten forhen hvidmalet. Brune sprossevinduer, dog butiksruder i yderfagene foruden. Stentrin til brun pladeklædt dør. Bagsiden gulkalket med brune sprossevinduer. Et køkkentrappetårn og en udbygning foruden.

Bemærkning: Hus af usædvanlig størrelse for byen og af væsentlig betydning for torvet. Facaden arkitektonisk interessant, omend ikke helt vellykket fra arkitektens hånd.

Vedligeholdelse: Dårlig.

(Huset gennemgribende istandsat i 1974. Sidehuset langs Nytorvgade fornyet fra grunden ved restaureringen).

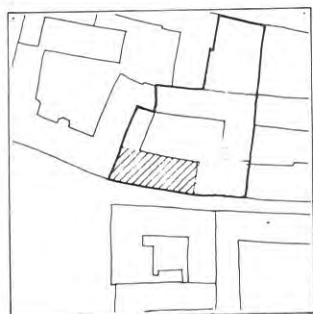
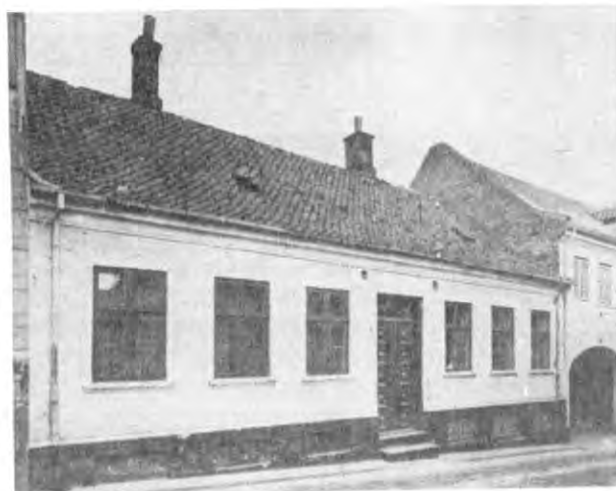
Nytorvgyde 1

Beskrivelse: 10 fag, 2 etager over høj kælder, grundmuret, tegltag. Fremspringende fuget kælder, brunmalet sokkel tildels med ruppet puds, afsluttet med hvid profil. Pudset mur, 1. etage refendfuget. Bæltegesims mellem etagerne. 2. etage har indfatning om vinduerne. Hovedgesims med tandsnit og småkonsoller. Port i 2 fag mod øst med brun portdør og fladbuget overvindue. Butik i 3 fag mod vest med rundbuede vinduer. I det gulkalkede portrum 1 stentrin til dobbelt fyldingsdør med overrude. Bagside af gul blank mur. Overalt brune sprossevinduer med buet overkarm.
Bemærkning: Husets lange facade har en god virkning i den smalle gade. Desuden en morsom gammel butik og skiltning, hvis gode tilpasning til huset burde kunne inspirere ved lignende arbejder i kvarteret.
Historie: Til et 12-fags bindingsværkshus opføres 1837–47 3 fag grundmur i 2 etager. 1858 opføres resten af forhuset i 2 etager, ialt 18 fag for købmand Thomsen.

Vedligeholdelse: Nogenlunde.

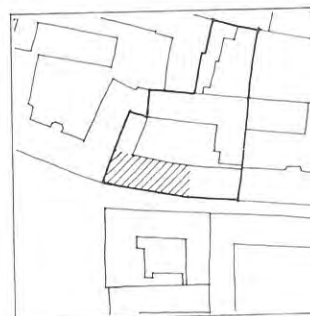
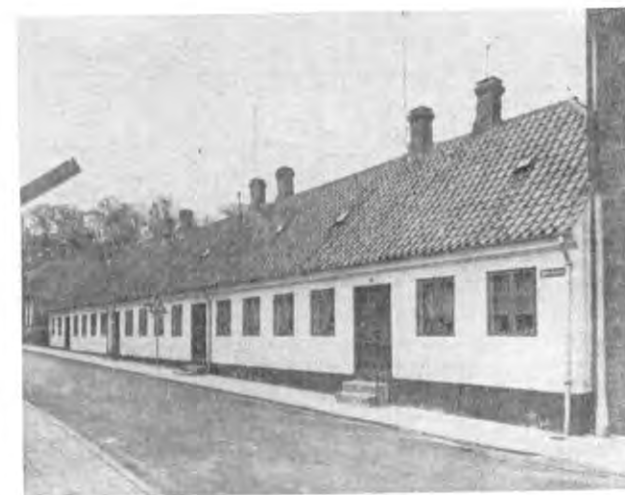
Nytorvgyde 1

Beskrivelse: 7 fag, 1 etage, grundmur, tegltag. Sort fremspringende kælder med profileret sokkel. Hvid hovedgesims. Brune sprossevinduer, dobbelt brun fyldingsdør med overvindue og 1 stentrin foran. Bagsiden gulkalket.
Bemærkning: Meget velproportioneret og smukt hus, som er af største betydning for atmosfæren i den lille gyde.
Historie: Tidligere sidehus til nuværende Mogensgade 3, helt i bindingsværk til 1781–91 (opført ca. 1730–39), hvor facaden grundmures. Herfra skilles 1851 11 fag fra til købmand Thomsen og huset grundmures helt eller nybygges til sin nuværende skikkelse.
Vedligeholdelse: Nogenlunde.

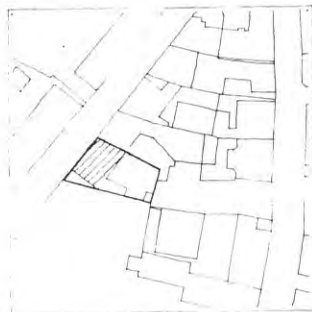
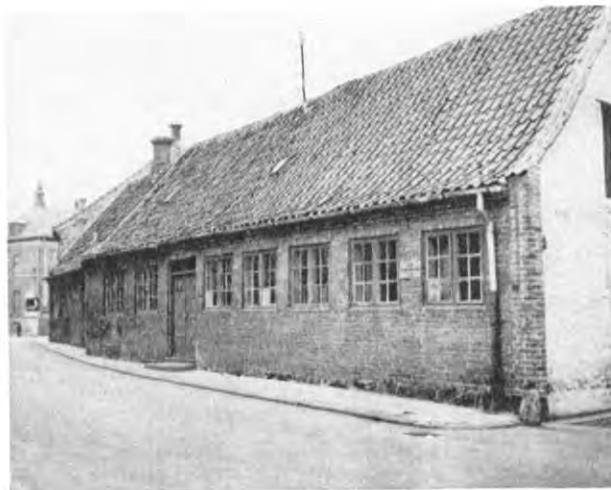
Reberbanen 30

Beskrivelse: 6 fag, 1 etage, grundmur, tegltag. Blå sokkel og sålbænke. Mur i rød stænkpuds. Blå sprossevinduer med hvide rammer. Til højre for døren en høj helrude med blå skodder. Blå listebeklædt dør med rude over og 1 stentrin foran. Gavli i syd i lysegrå stænkpuds.
Bemærkning: Godt hus, men facaden har nogle grelle farver og mindre heldig puds, dør og helrude. Bygningen er værdifuld for gadebilledet.
Historie: Opført 1868 for avlsmænd Jørgen Worre.
Vedligeholdelse: God.

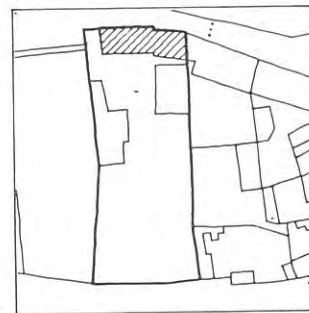
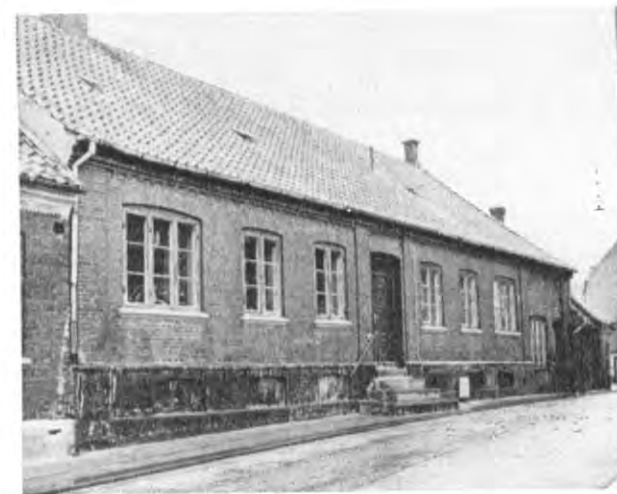
Store Sct. Pederstræde

Beskrivelse: 1 etage, 9 + 5 fag, grundmuret. Facaden i 2 dele forskudt for hinanden, blank mur af røde sten, tegltag. Delvis kampestenssokkel. Brune sprossevinduer. 1 stentrin til brun dobbelt fyldingsdør med overvindue.
Bemærkning: Dejligt rødt murværk i den lange længe. Huset er vigtigt for gadebilledet. Bygningen virker medtaget p. gr. a. anvendelsen.
Historie: 15 fag bindingsværk fra før 1781, reduceret til 12 fag 1791-1801 som forlænges til 17 fag 1837-47, hvoraf 12 fag grundmures helt 1847-57. De sidste 5 fag grundmuret 1891.
Vedligeholdelse: Nogenlunde.

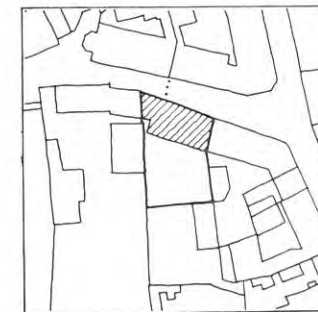
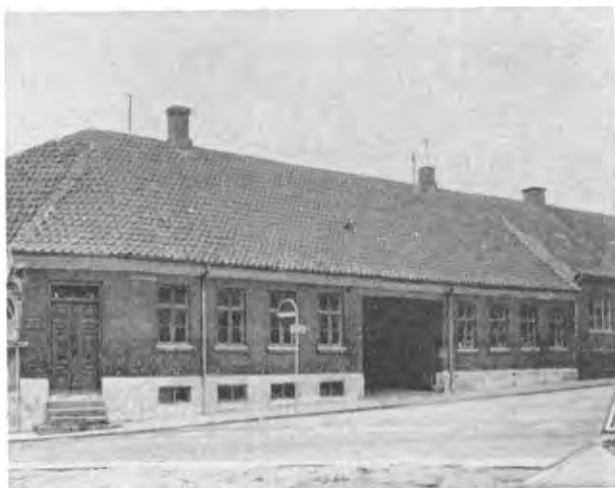
Store Sct. Pederstræde

Beskrivelse: 9 fag, 1 etage over høj kælder, blank mur af røde sten, tegltag. Sort fremspringende sokkel med profilled foroven. Facaden inddelt ved lisener. Buestik over vinduer og døre. Hovedgesims med tandsnit. De to vestligste fag er uden kælder og indrettet i en tidligere, nu nedlagt port. Brune sprossevinduer med hvide sålbænke. 3 stentrin til brun dobbelt fyldingsdør med overvindue. Jerngelænder i muren tv. for døren. I »port«-faget en brun fyldingsdør med rude i. På bagsiden 4 fag kvist med skifertag og -flunker.
Bemærkning: Det store velproportionerede hus slutter sig fint til de omkringliggende murstensfacader. Stort og rummeligt, men noget for sømt.
Historie: Opført 1854 for slagter Dahlsgaard.
Vedligeholdelse: Nogenlunde.

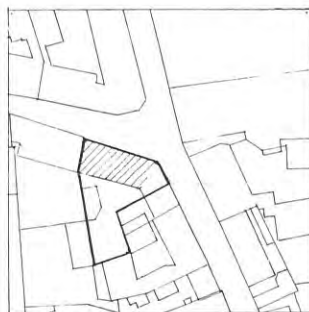
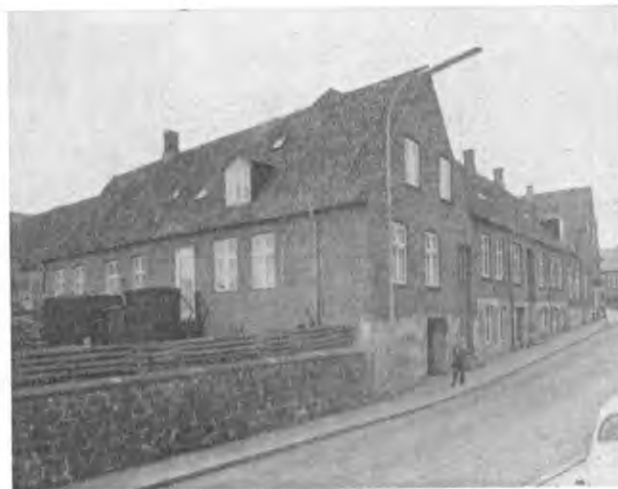
Store Sct. Pederstræde 24

Beskrivelse: 1 etage, 4 fag th. for porten og 4 fag tv. samt et knækket yderfag med indgang. 1 etage. Grundmur. Tegltag. Hvidkalket sokkel og hovedgesims med tunget 1. led, grå sålbænke under grønblå sprossevinduer i blank mur af røde sten. Dobbelt empire-fyldingsdør med overvindue og 4 stentrin (kvadre) foran. Portrummet hvidkalket, heri indgang ad dobbeltfyldingsdør med overvindue. Bred port med fladbuet overkant.

Bemærkning: En meget fornem og aksefast facade, udført med de enkleste midler, fin gadedør med sprossværk i overlyset. Huset af afgørende betydning for gadebilledet.

Historie: Opført 1865 for avlsmænd Jens Rasmussen Hvass, tegning udført af Berenholdt Olsen. Huset virker i relativt god stand.

Vedligeholdelse: Dårlig.

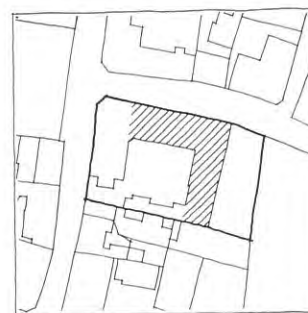
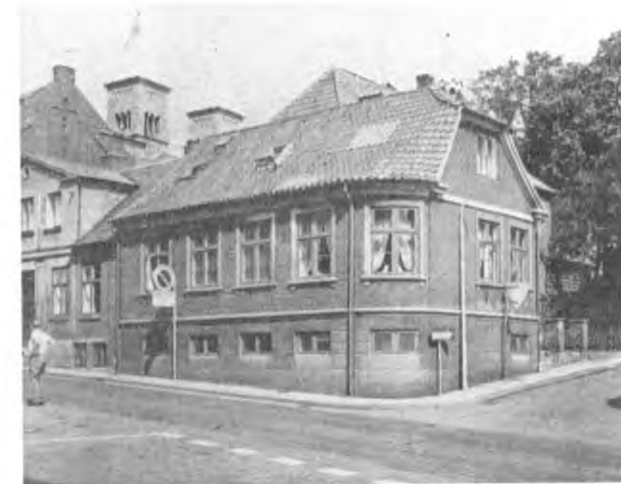
Rosenstræde 2 A

Beskrivelse: Sidelænger til Mogensgade 26. Nærmest Mogensgade: 7 fag, 1 etage, grundmur, over høj kælder, blank mur af røde sten, kælder cementpudset, tegltag med kvist. Hvide vinduer. Grønne fyldingsdøre, 2 til kælderetagen og 1 med 3 trin stentrappe og overvindue. Baghus med have: Grundmur, 3 fag gavlfod mod Rosenstræde, blank mur af røde sten over høj cementpudset kælder. Gadedør som sidehus. Indgang til kælderen. Haveside beboelse mod nord og med staldvinduer i den sydlige del. Blank mur af røde sten, tegltag med 1 kvist. *Bemærkning:* Hele komplekset danner sammen med det fredede Mogensgade 26 en god og sluttet helhed både i gårdsrummet og til gaden. Mure og tage noget medtagne, mest mod haven, ligesom cementpudsningen også er dårlig.

Vedligeholdelse: Nogenlunde.

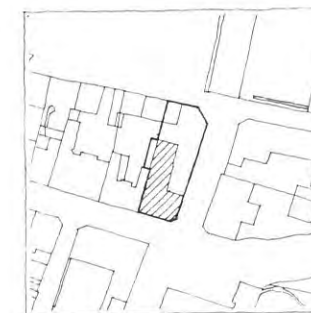
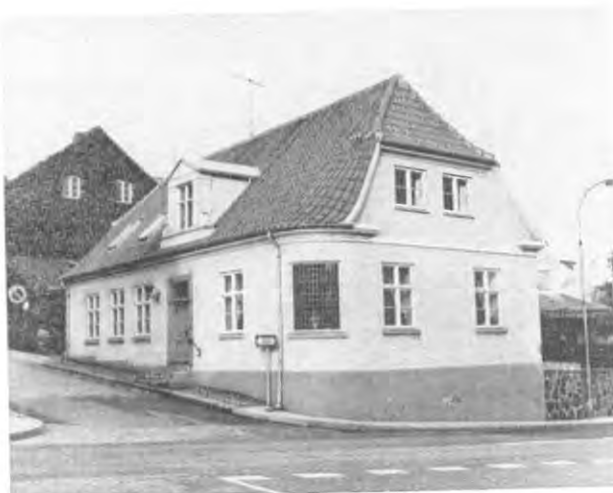
Skolestræde 1 A

Beskrivelse: Mod Mathiasgade 4 fag samt afrundet hjørne. 1 etage, grundmur over høj kælder. Tegltag med halvvalmet gavlfod mod øst. Kælderetage i fuget cementpuds med brun bæltegesims over. Om vinduerne lysebrune, trukne indfatninger med småkonsoller under. Profileret hvide hoved- og gavlfagesims. Murværket rød- eller brunmalet med skarpkantet hamborgfugning. Mod gården indgang ad høj cementtrappe til brun dobbeltfyldingsdør med glaseruder. Sidefløj i vest. 5 store fag, 2 etager, grundmur, helvalmet tegltag med 2 kviste. Cementpudset kælder, hvorover blank mur af røde sten. Fyldingsdør med overvindue. Overalt lysebrune sprossevinduer.

Bemærkning: Huset danner sammen med den ældste skolebygning (nr. 2) et af de mest helstøbte gadehjørner i byen, – med de runde hjørner af næsten skulpturel virkning, og er en dejlig introduktion til Bispegården og Domkirken.

Vedligeholdelse: God.

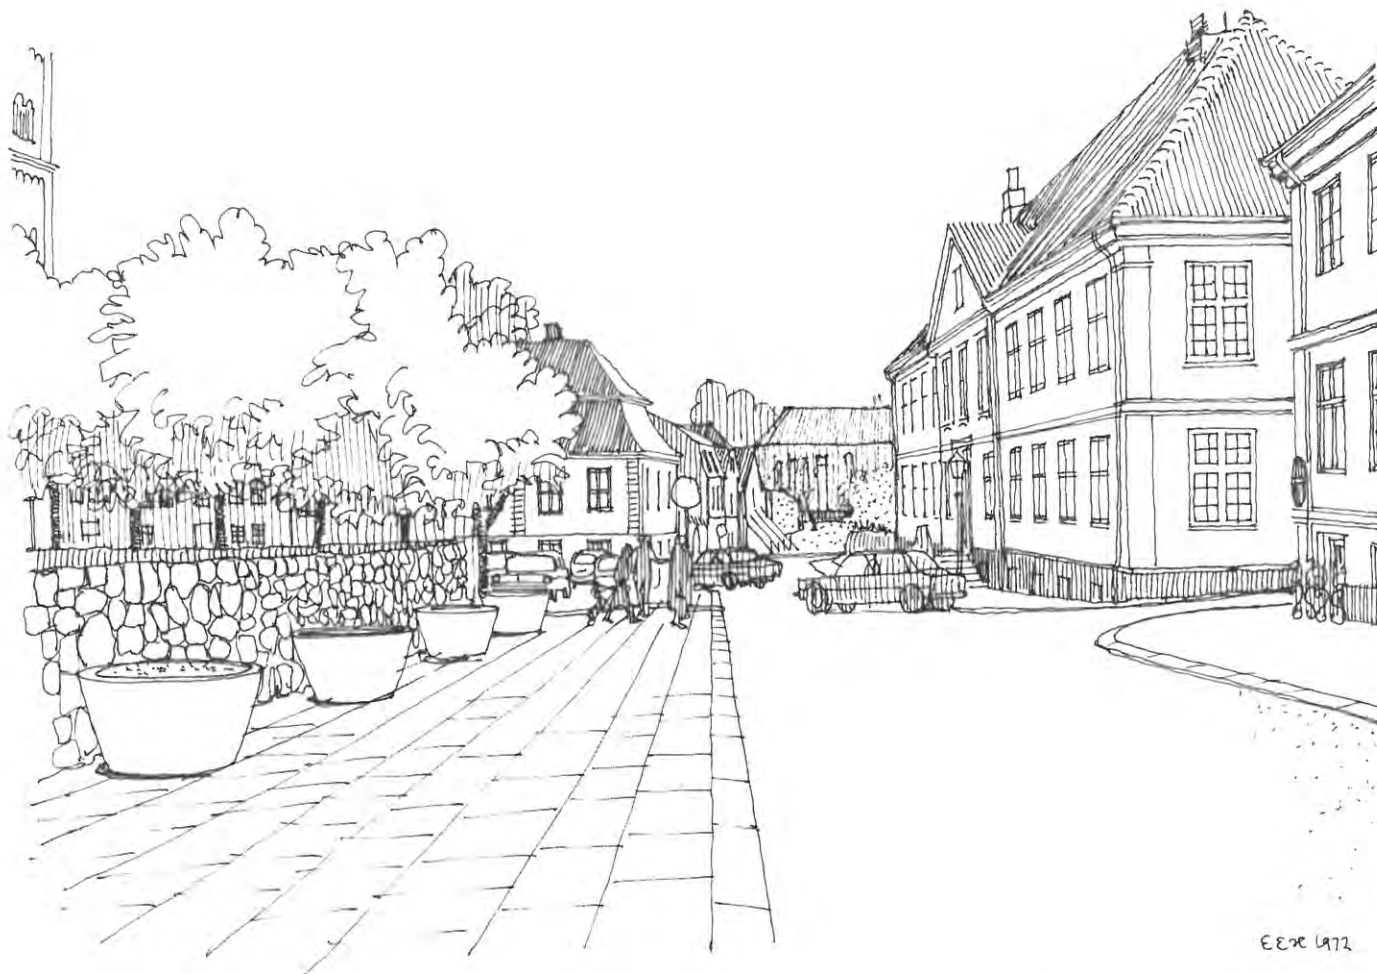
Hjertet af den røde by med voluminøse bygninger, der ikke ønsker naboer tæt op ad sig. Forvirring til venstre: under kampestensmure og trækroner pranger kloakrør. Forvirring i baggrunden: et sår i tværgadens mur. Teglbygningen i baggrunden skal løfte sit tag over andre tage. (Gammeltorv – Mogensgade).

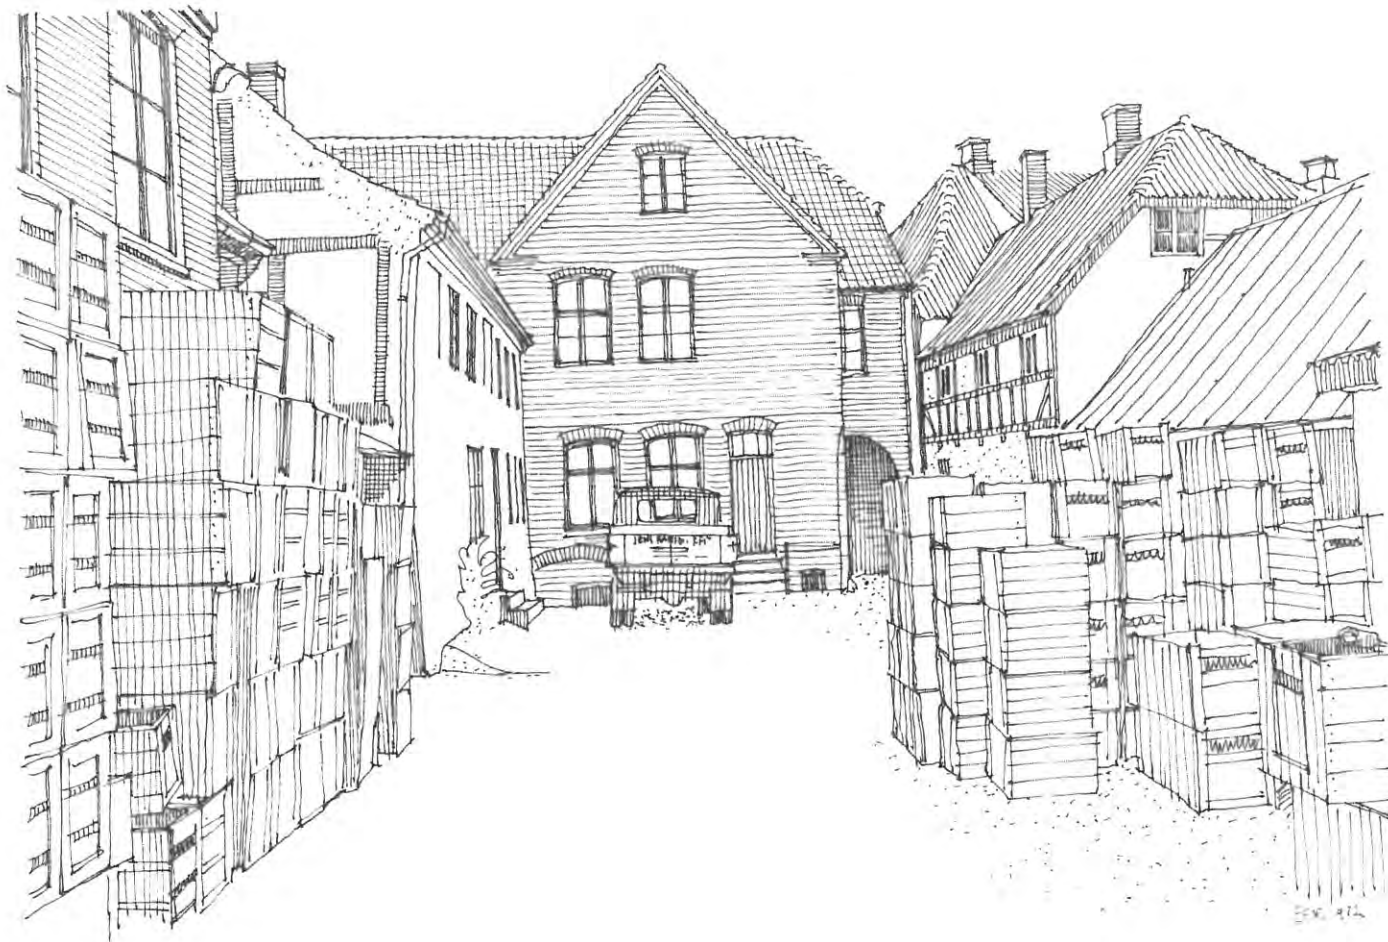
Gårdsplads med emballagestabler som provisoriske bygninger, der illustrerer og gentager bebyggelsens sammensathed (Vinhandlerens gård).

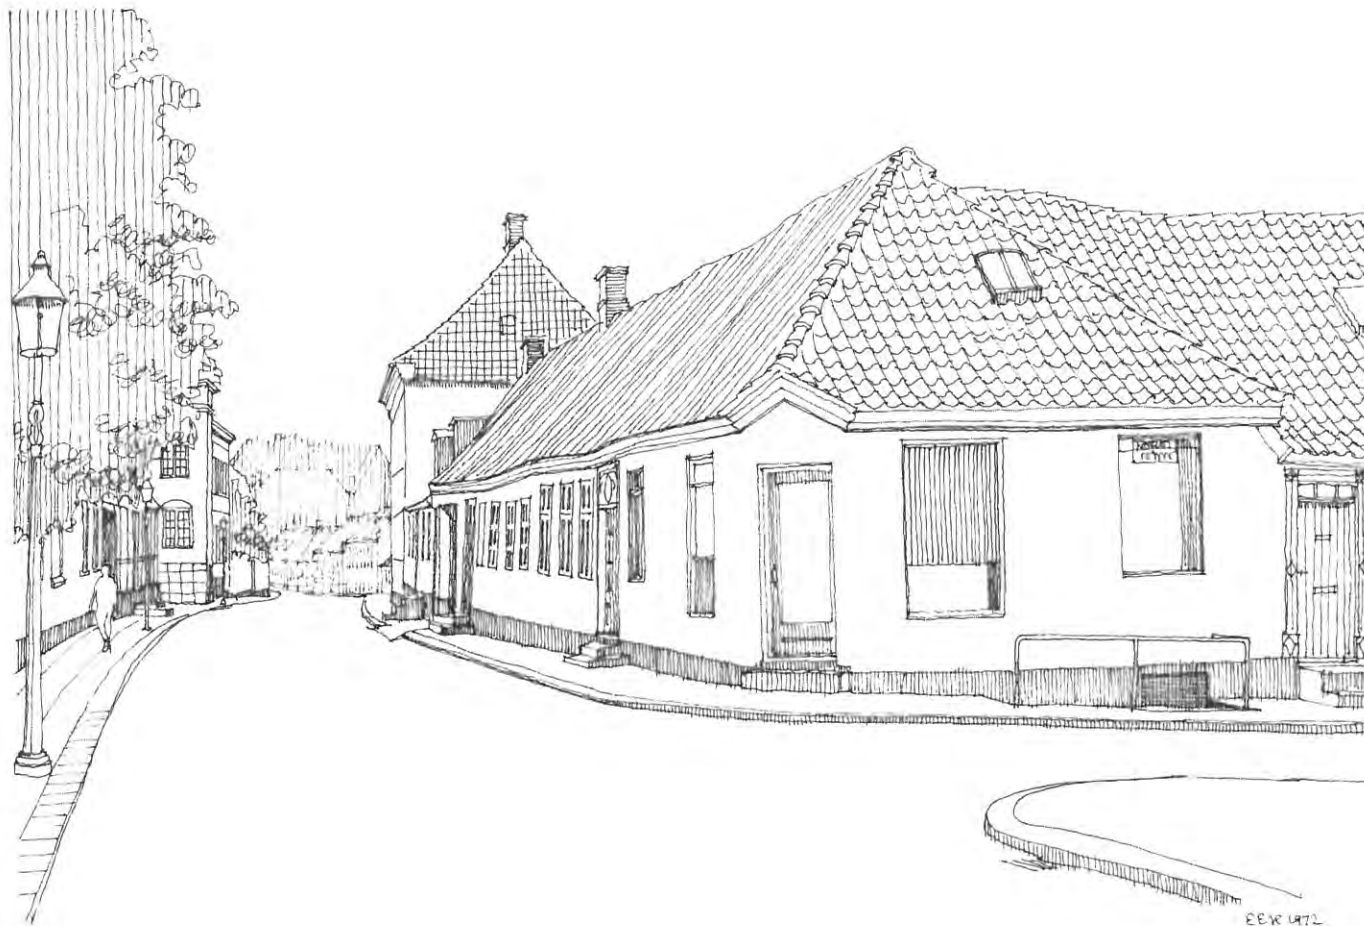
Et fint samspil, blot ikke måske borgbygningen i baggrunden og forgrundens blændede glasflader (Sct. Mogensgade).

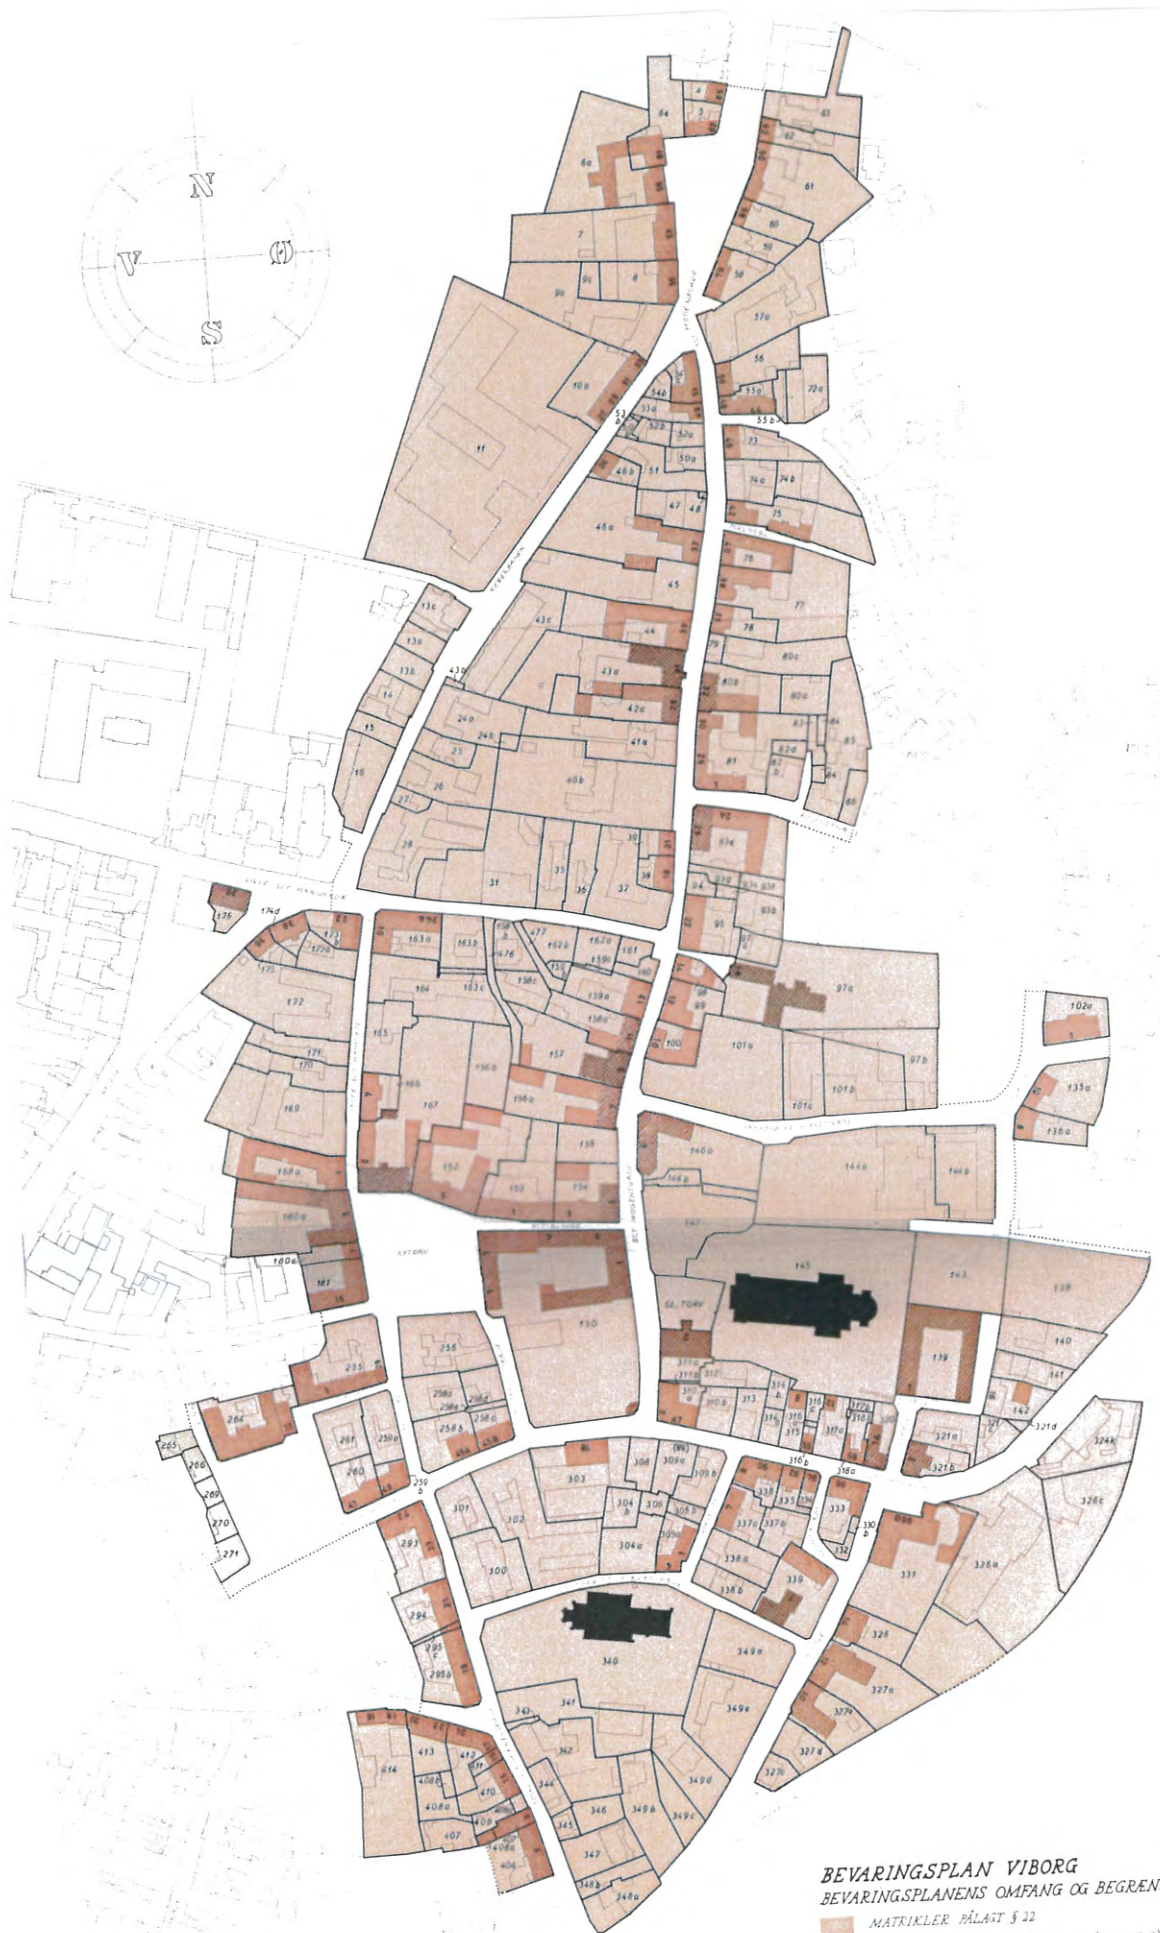
BEVARINGSPLAN VIBORG 1972
BEVARINGSPLANENS OMFANG OG BEGRÆNSNING

- MATRIKLER PÅLÅST § 22
- BYGNINGER OPTAGET I PLANEN (KLASSE C)
- BYGNINGER FREDET I KLASSE B
- BYGNINGER FREDET I KLASSE A
- MATRIKELSKEL I BEVARINGSPLANOMRÅDET

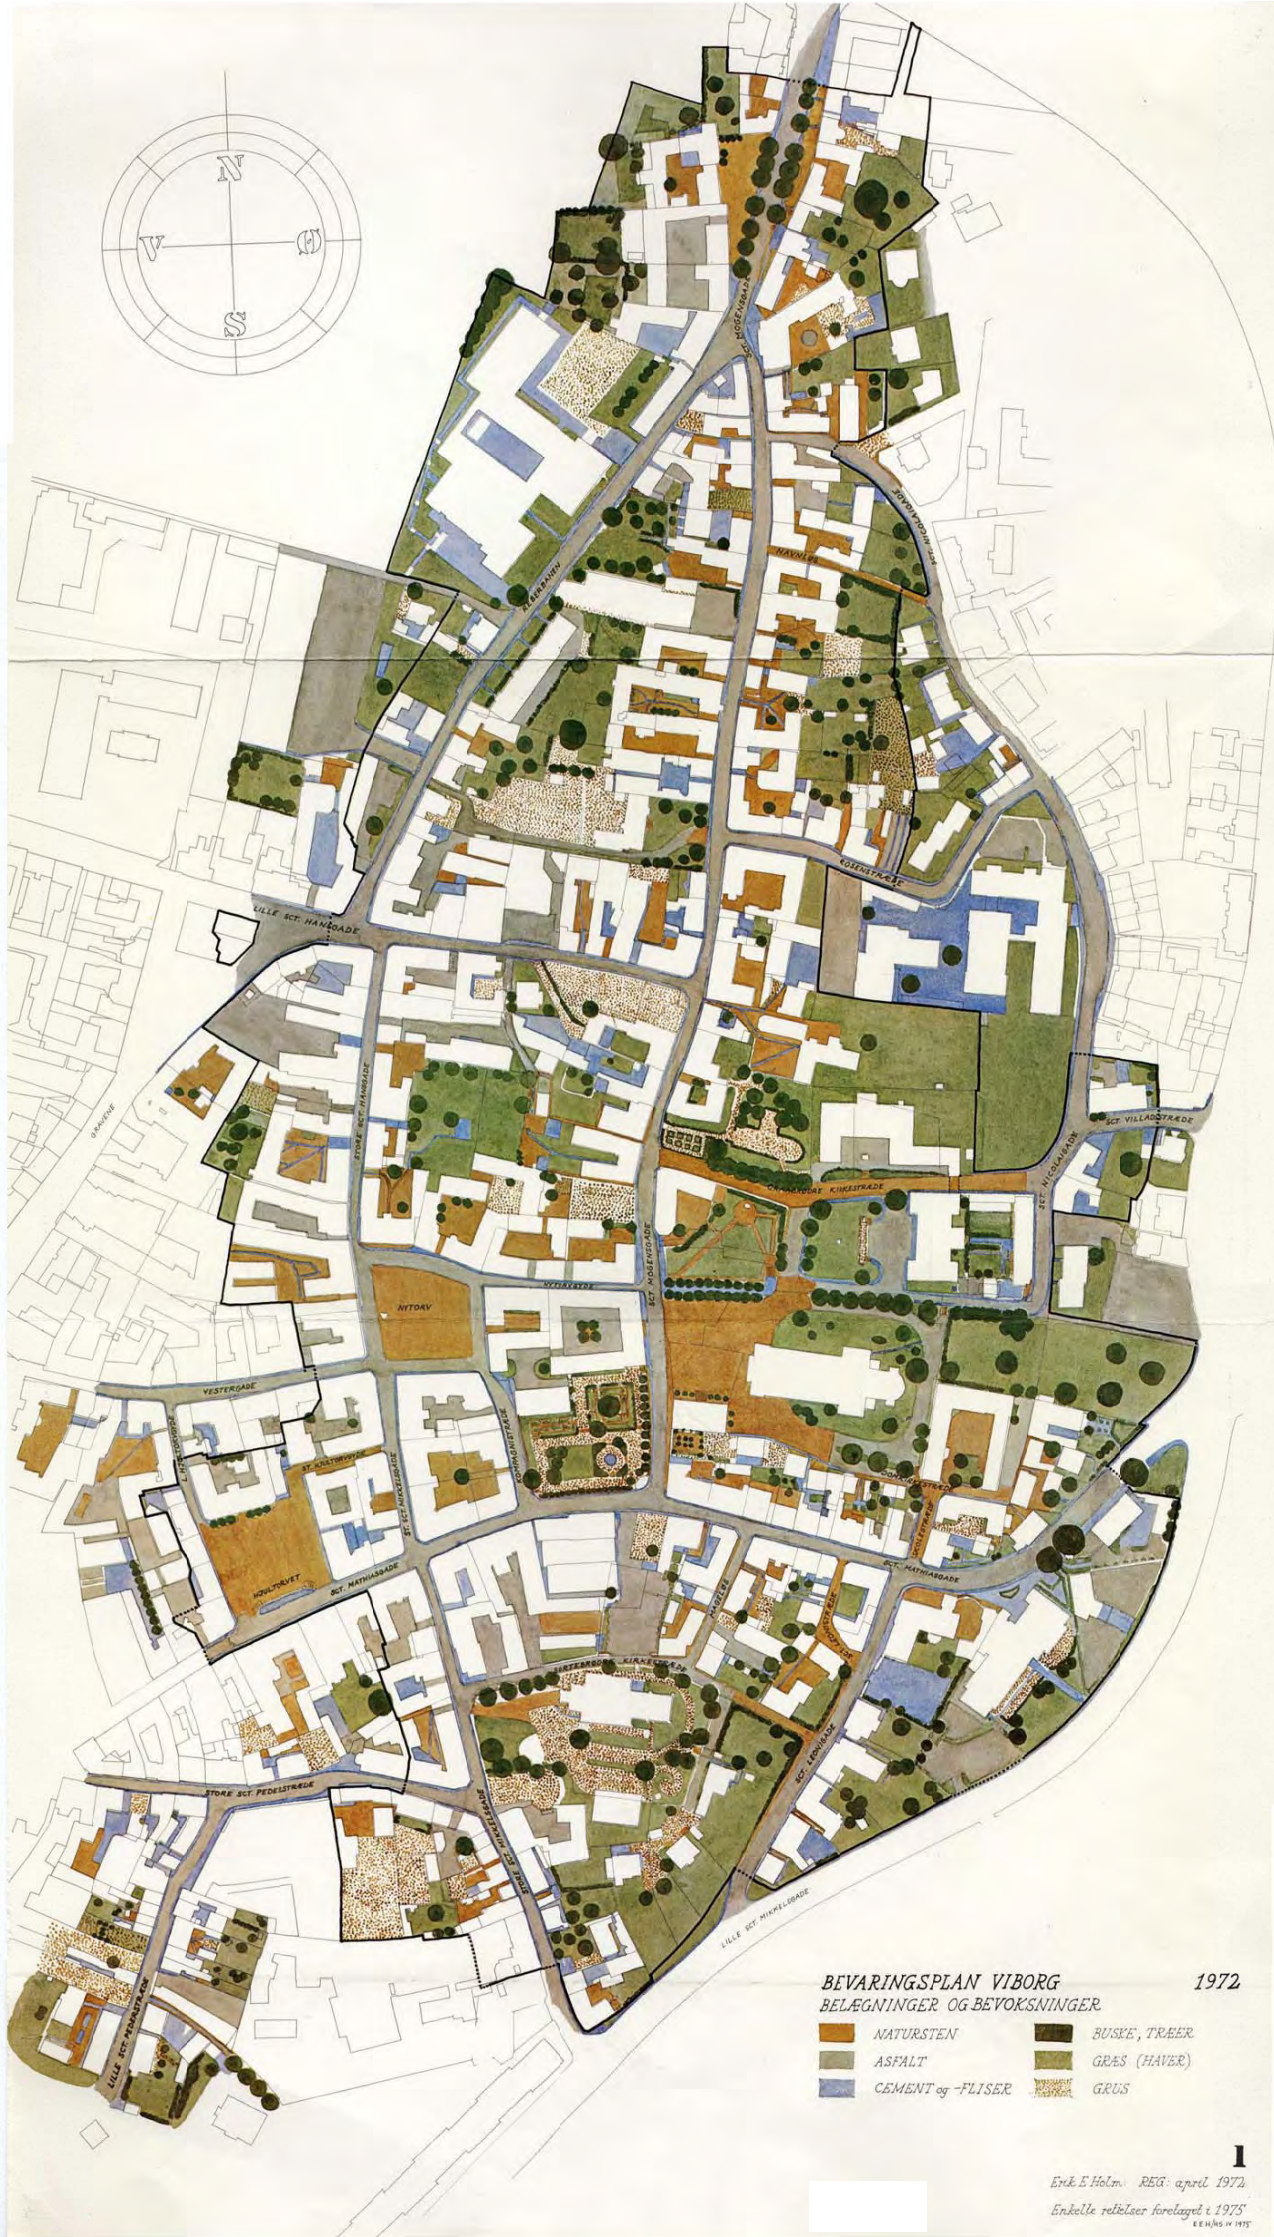
1

BEVARINGSPLAN VIBORG
BELÆGNINGER OG BEVOKSNINGER

| NATURSTEN | BUSKE, TRÆER |
| ASFALT | GRÆS (HÅVER) |
| CEMENT og -FLISER | GRUS |

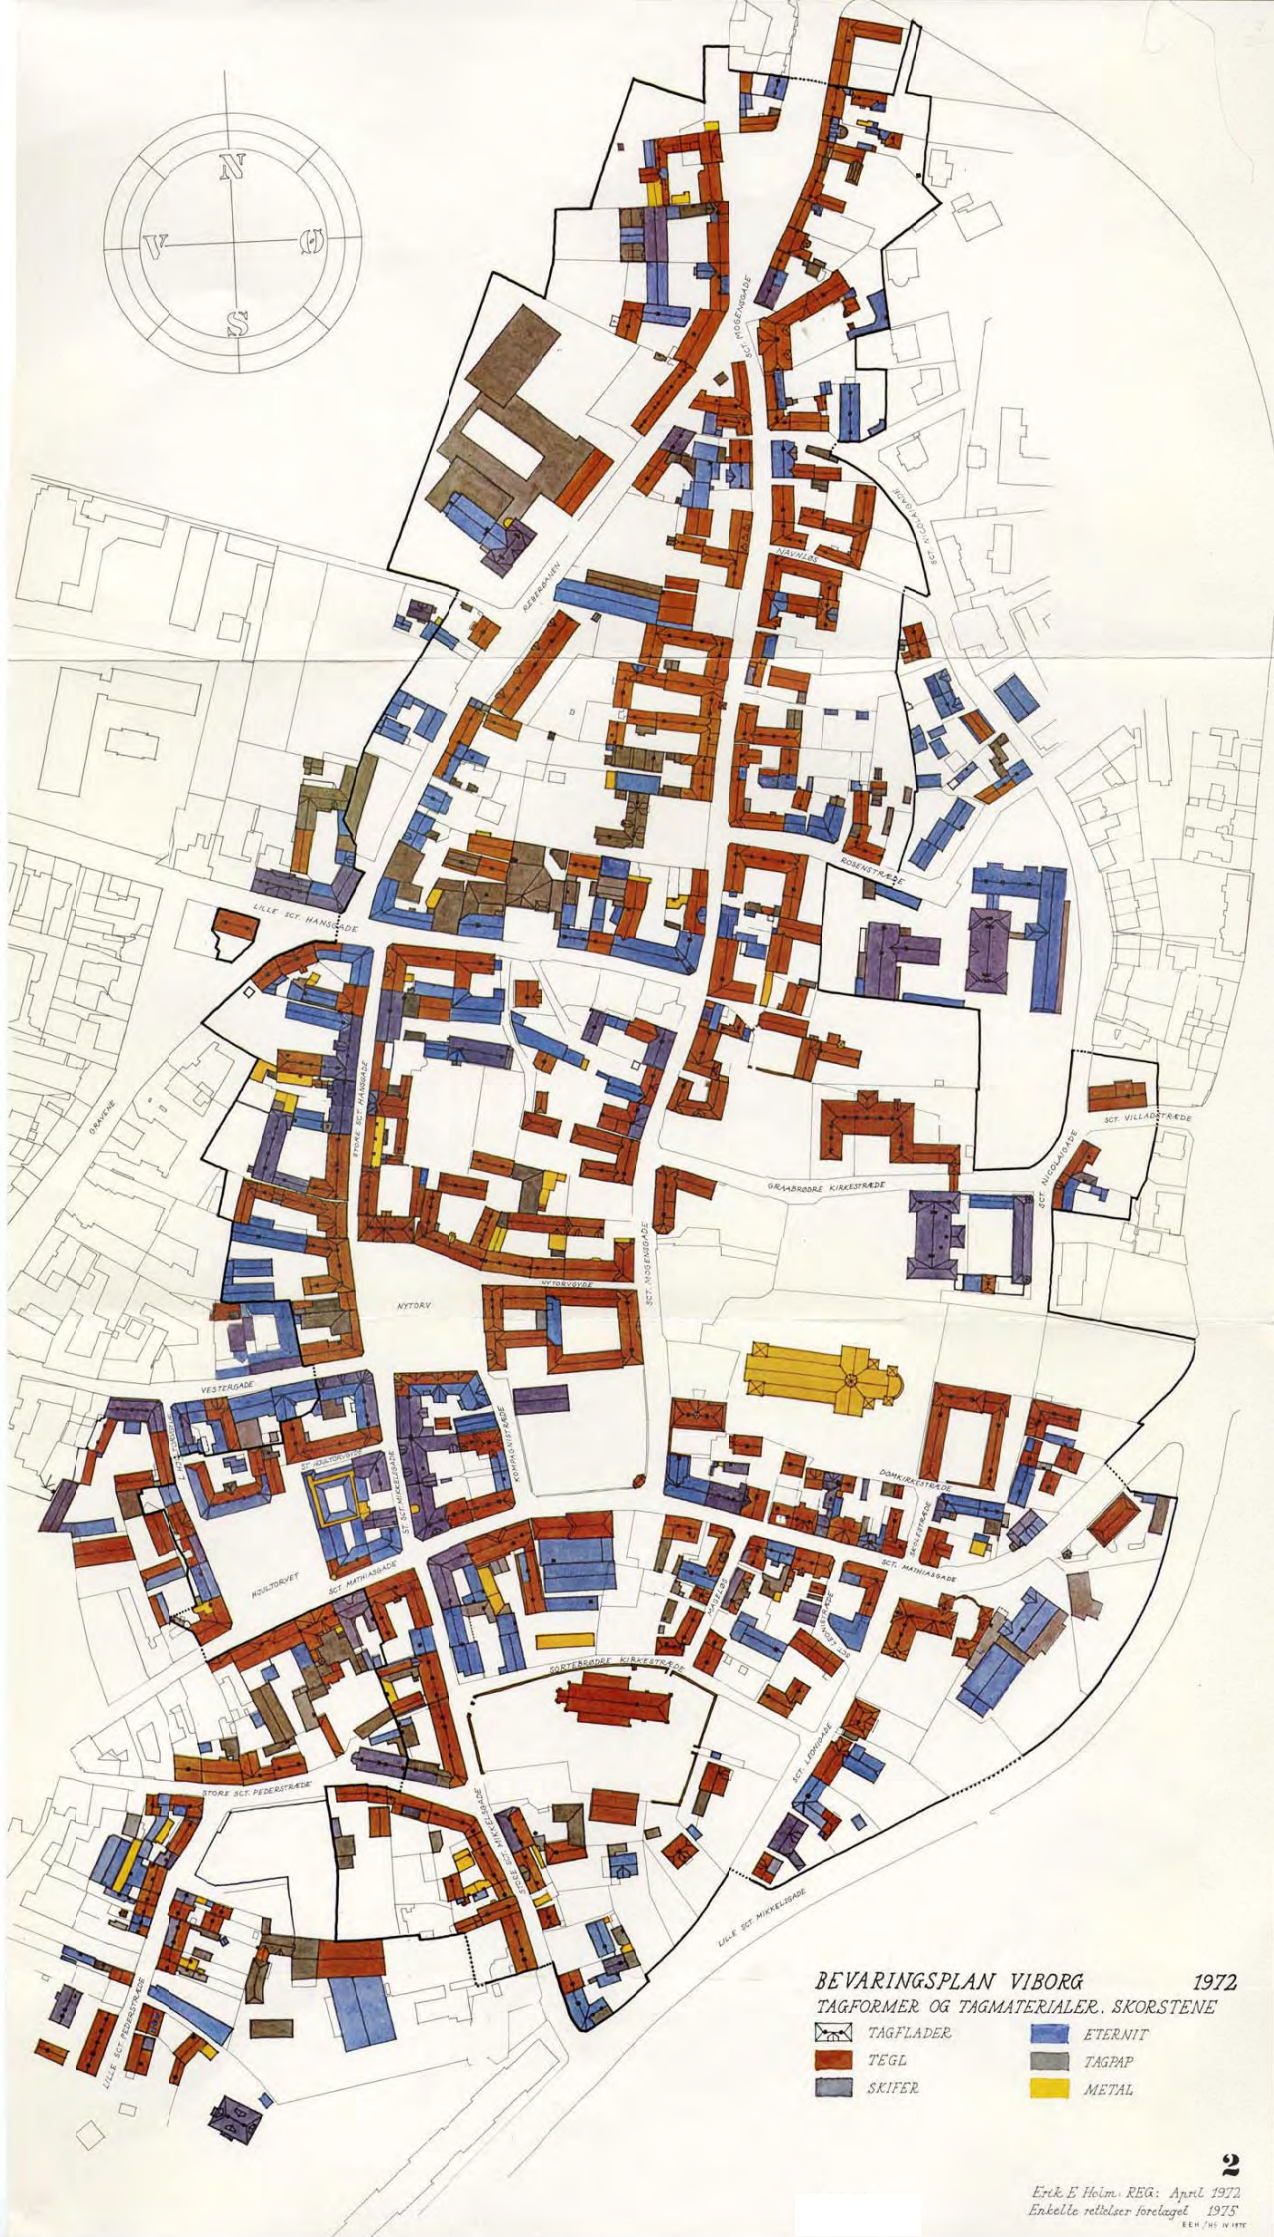
BEVARINGSPLAN VIBORG 1972
 TAGFORMER OG TAGMATERIALER. SKORSTENE

TAGFLADER

ETERNIT

TEGL

TAGPAP

SKIFER

METAL
