BEVARINGSPLAN
VIBORG

1972

REGISTRANT

Udarbejdet 1971-1972

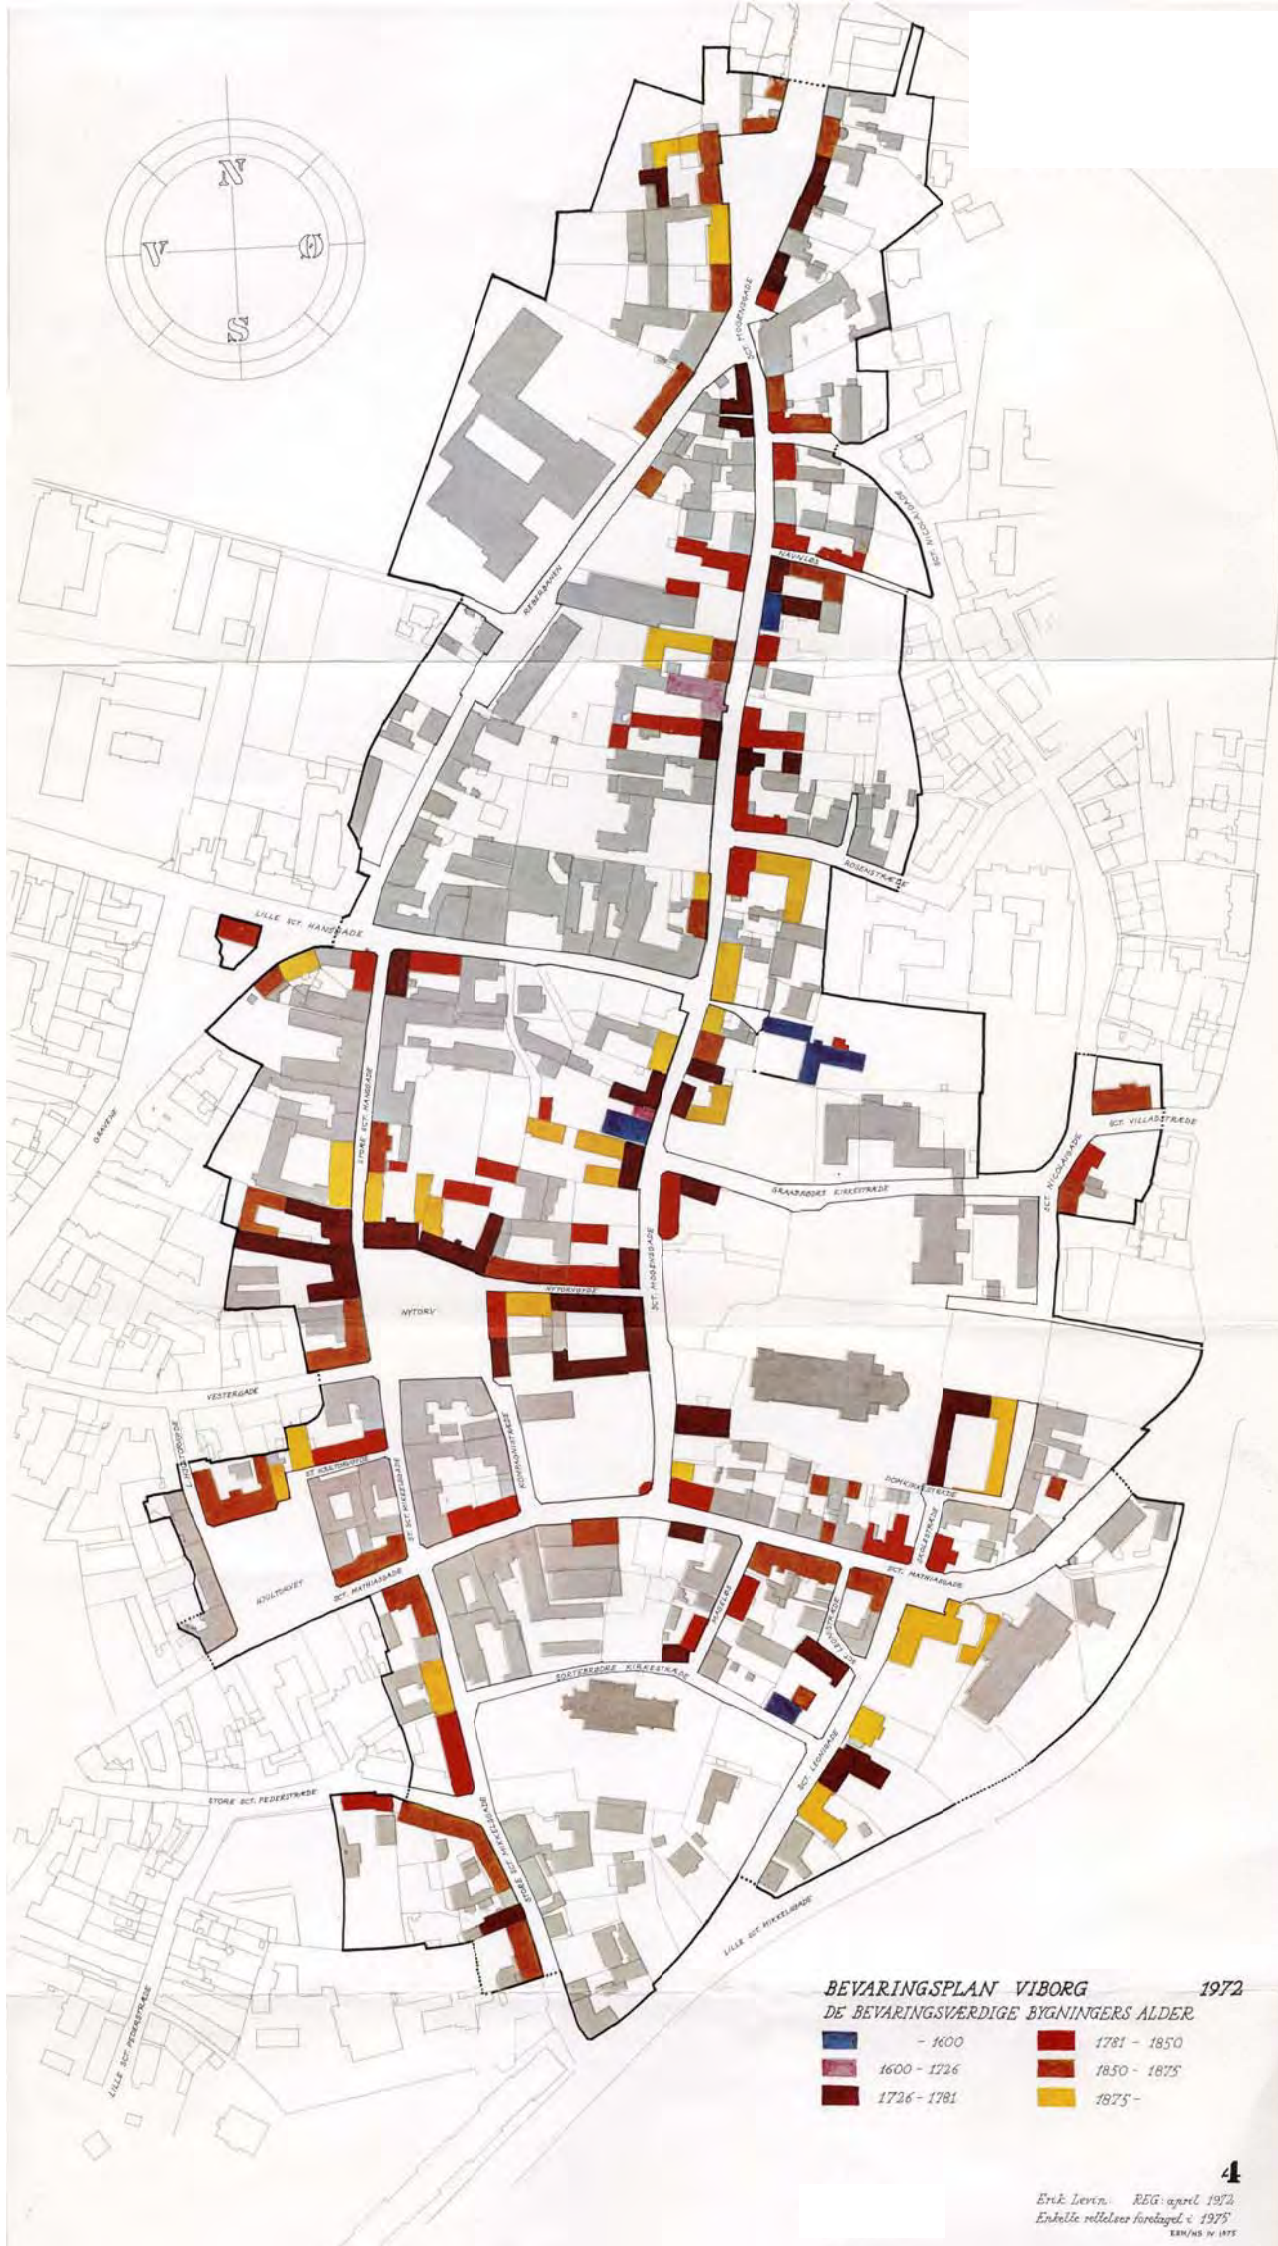
BEVARINGSPLAN VIBORG 1972
DE BEVARINGSVERDIGE BYGNINGERS ALDER

- 1600
- 1600 - 1726
- 1726 - 1781
- 1781 - 1850
- 1850 - 1875
- 1875 -

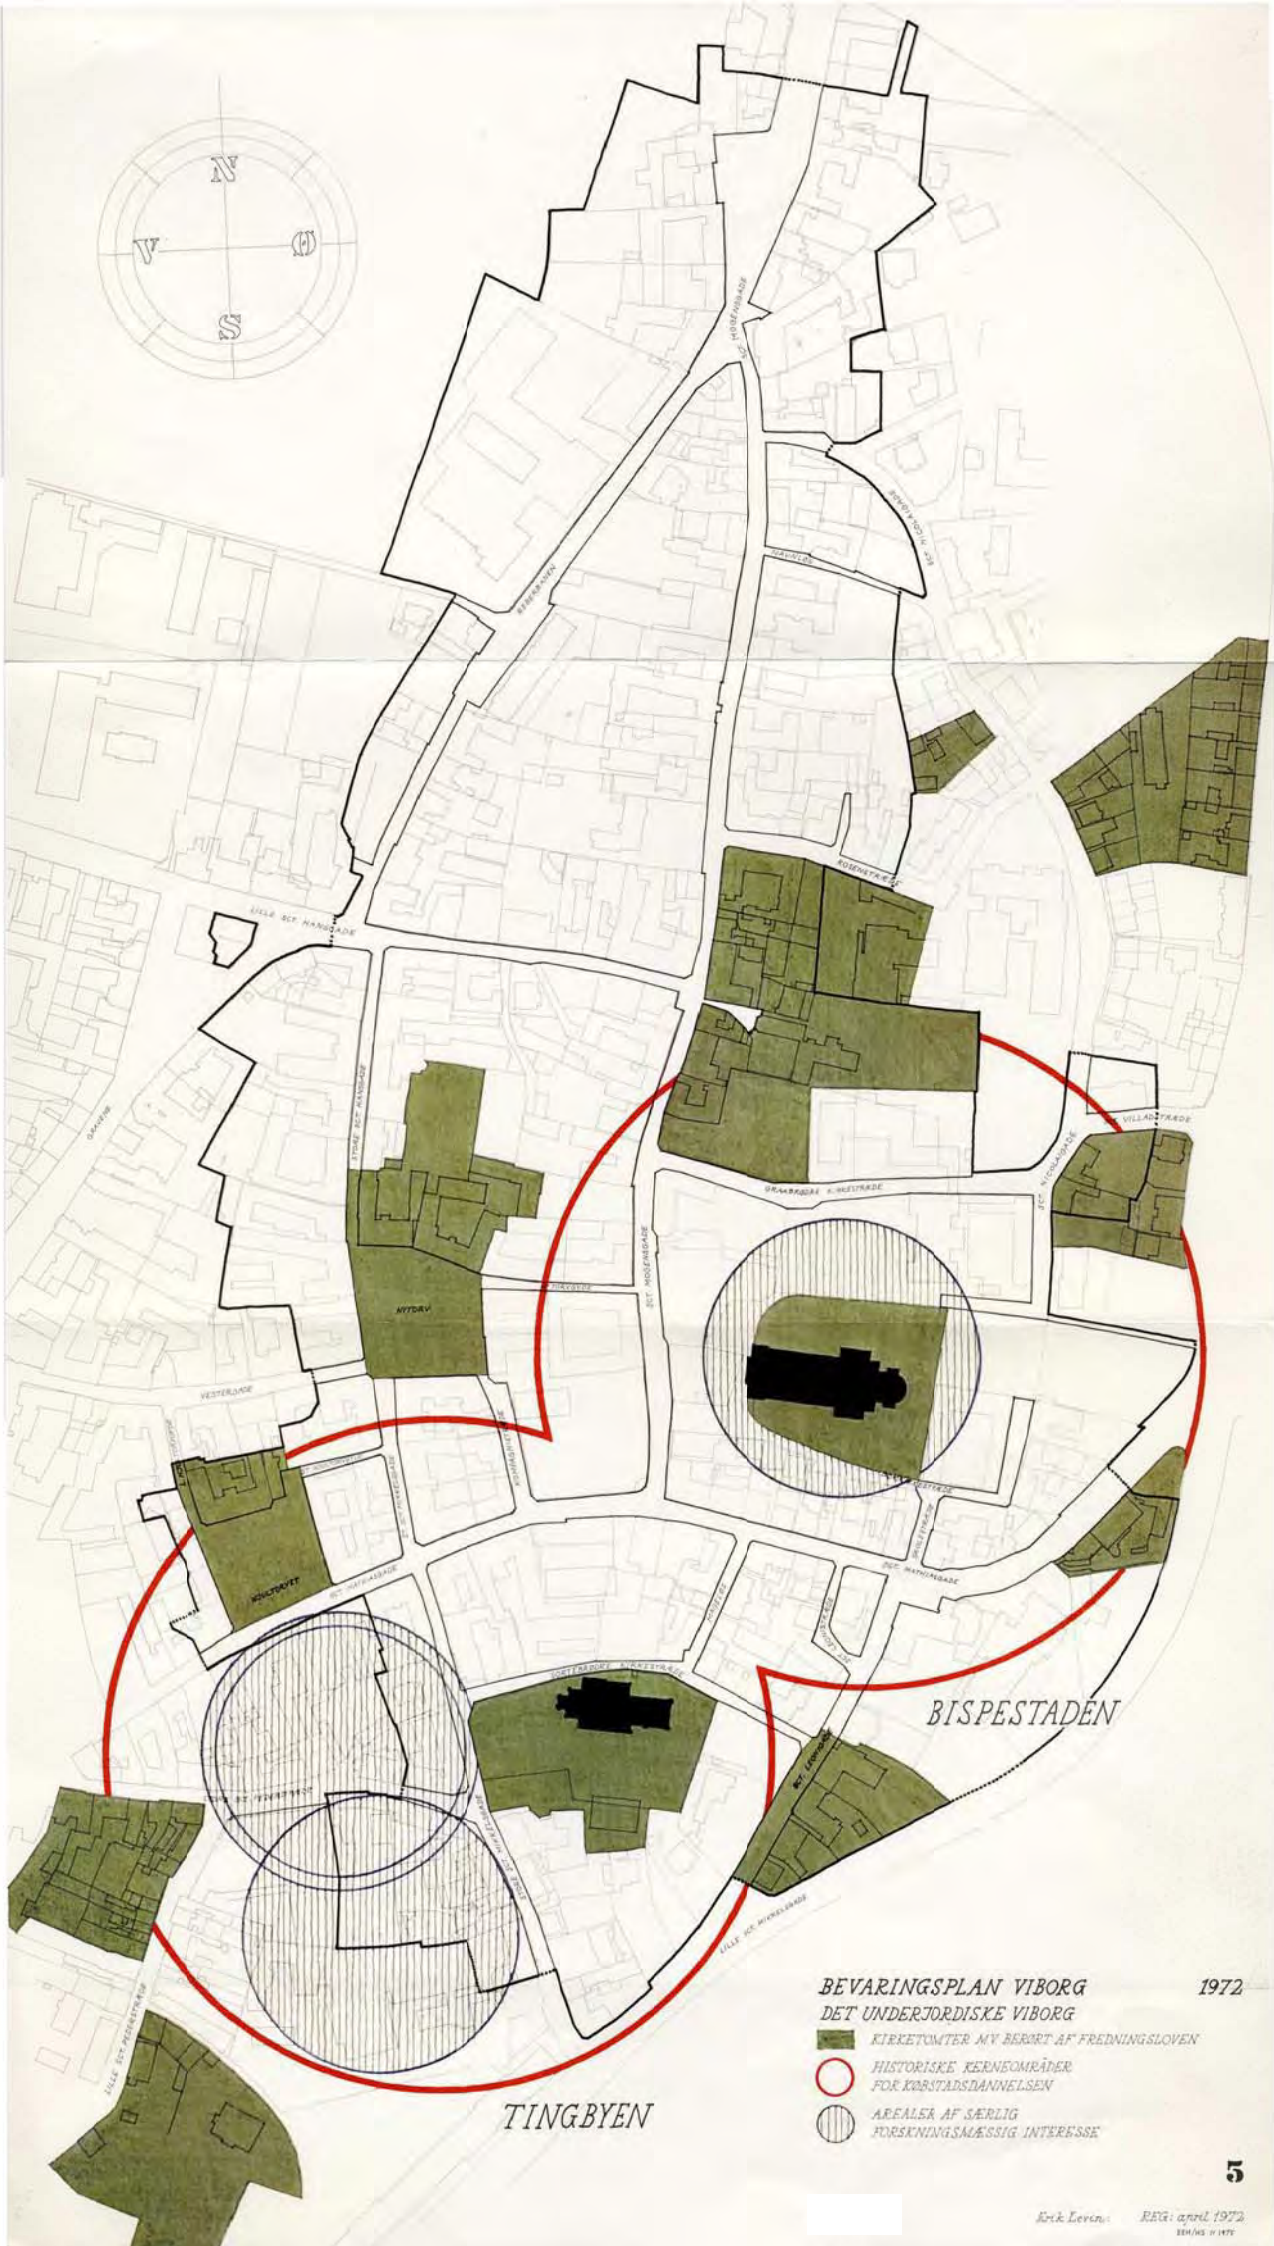
BEVARINGSPLAN VIBORG 1972
DET UNDERJORDISKE VIBORG

-   KIRKETOMTER MV. BERØRT AF FREDNINGSLOVEN
-   HISTORISKE KERNEOMRÅDER FOR KØBSTADSDANNELSEN
-   AREALER AF SÆRLIG FORSEMNINGSÆSSIG INTERESSE

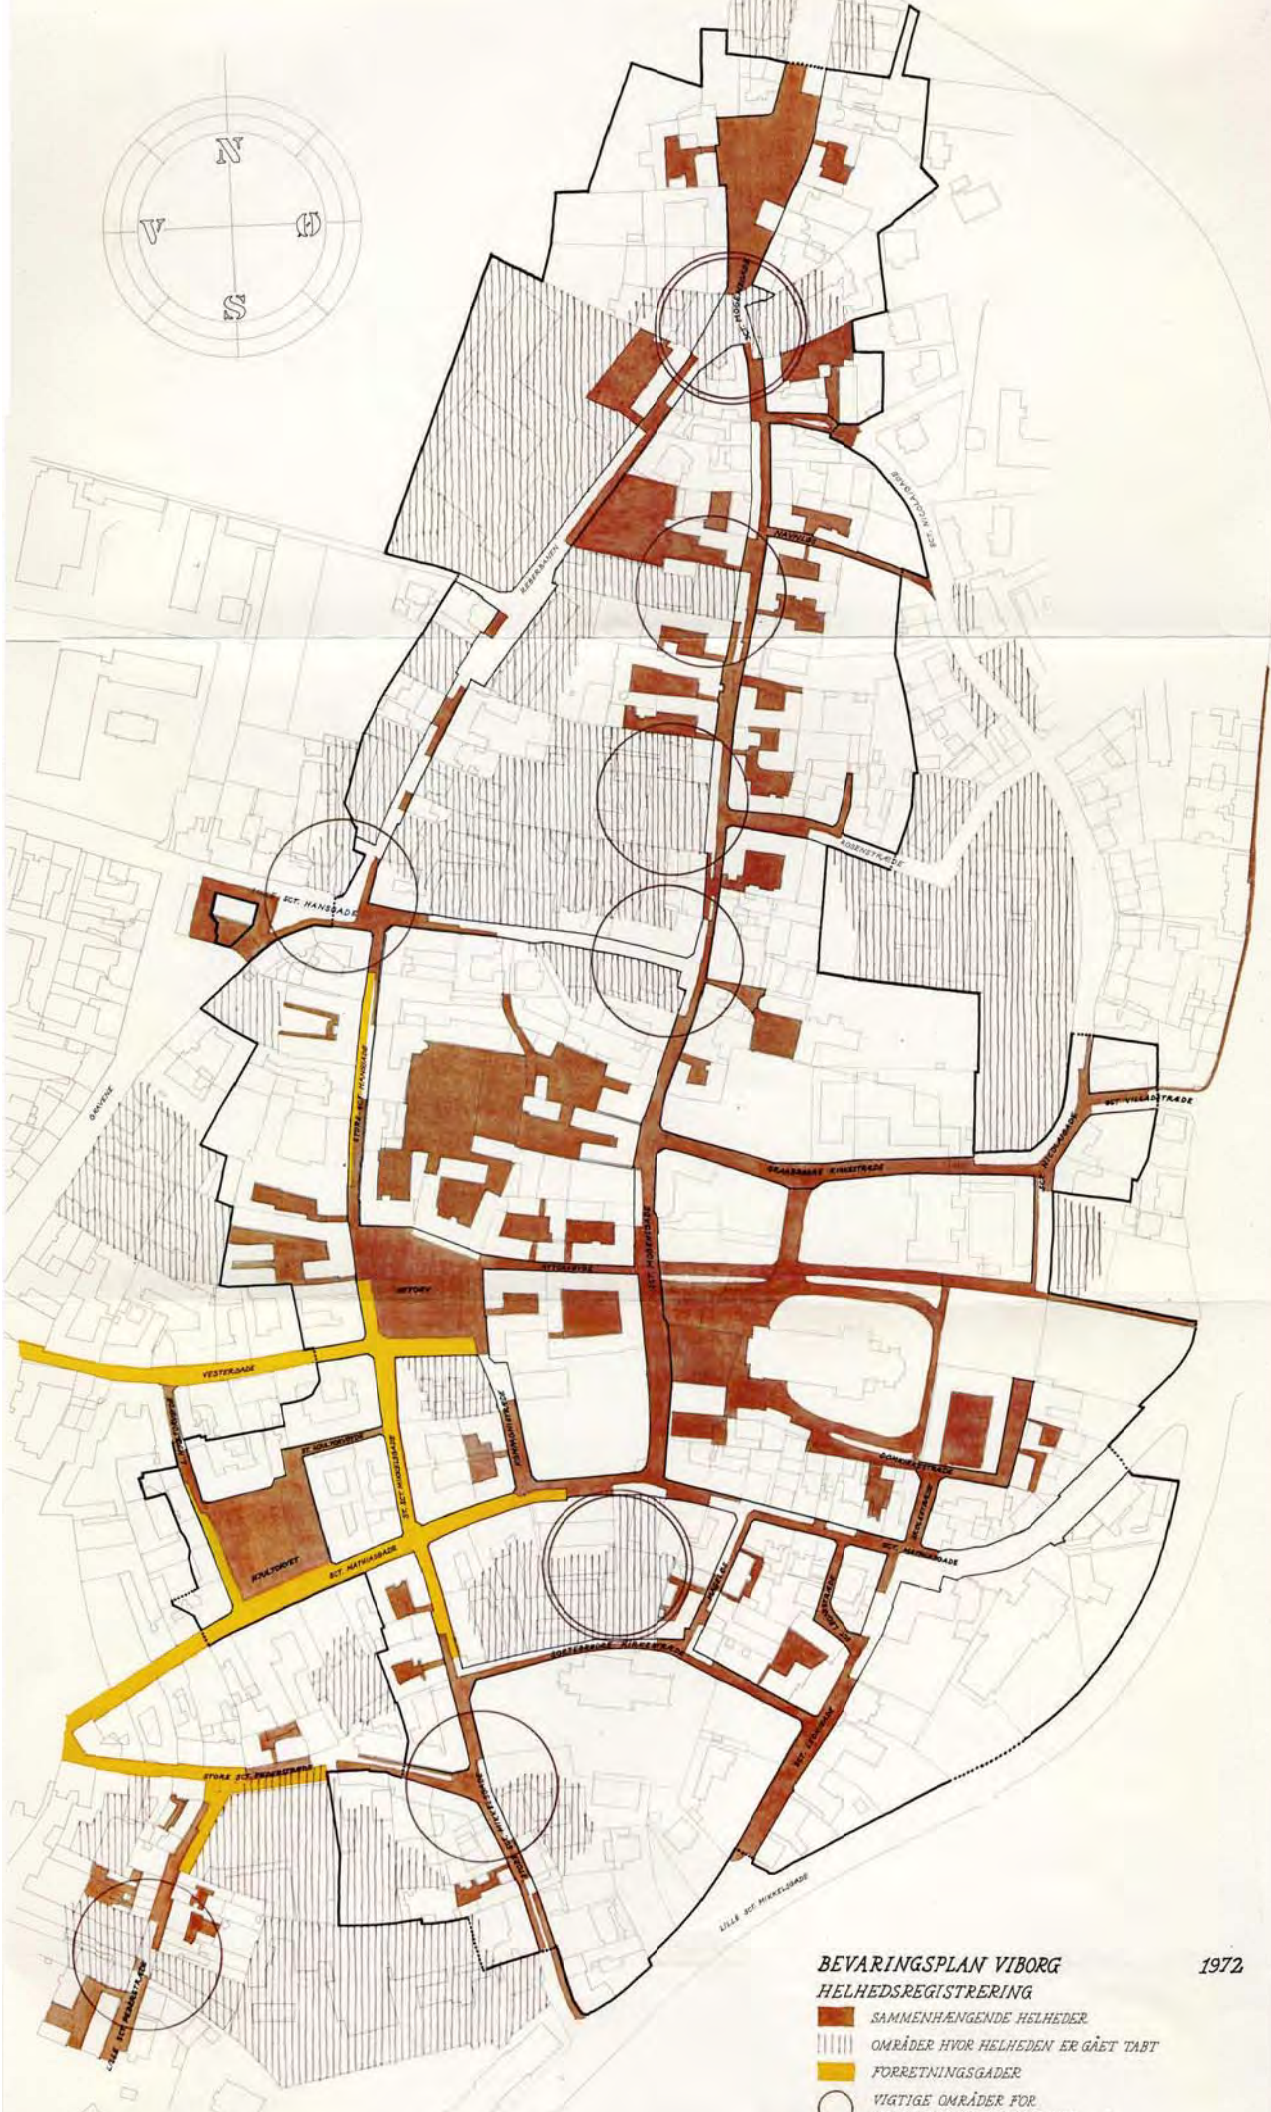
**BEVARINGSPLAN VIBORG
HELHEDSREGISTRERING**
