Afvandingskort nuv.

Projekt: Tjele Ådal Lavbundsprojekt
Klient: Viborg Kommune
Projektnr.: 1233778
Udarbejdet af: MHG
Dato: 06-11-2023
Godkendt af: KAR

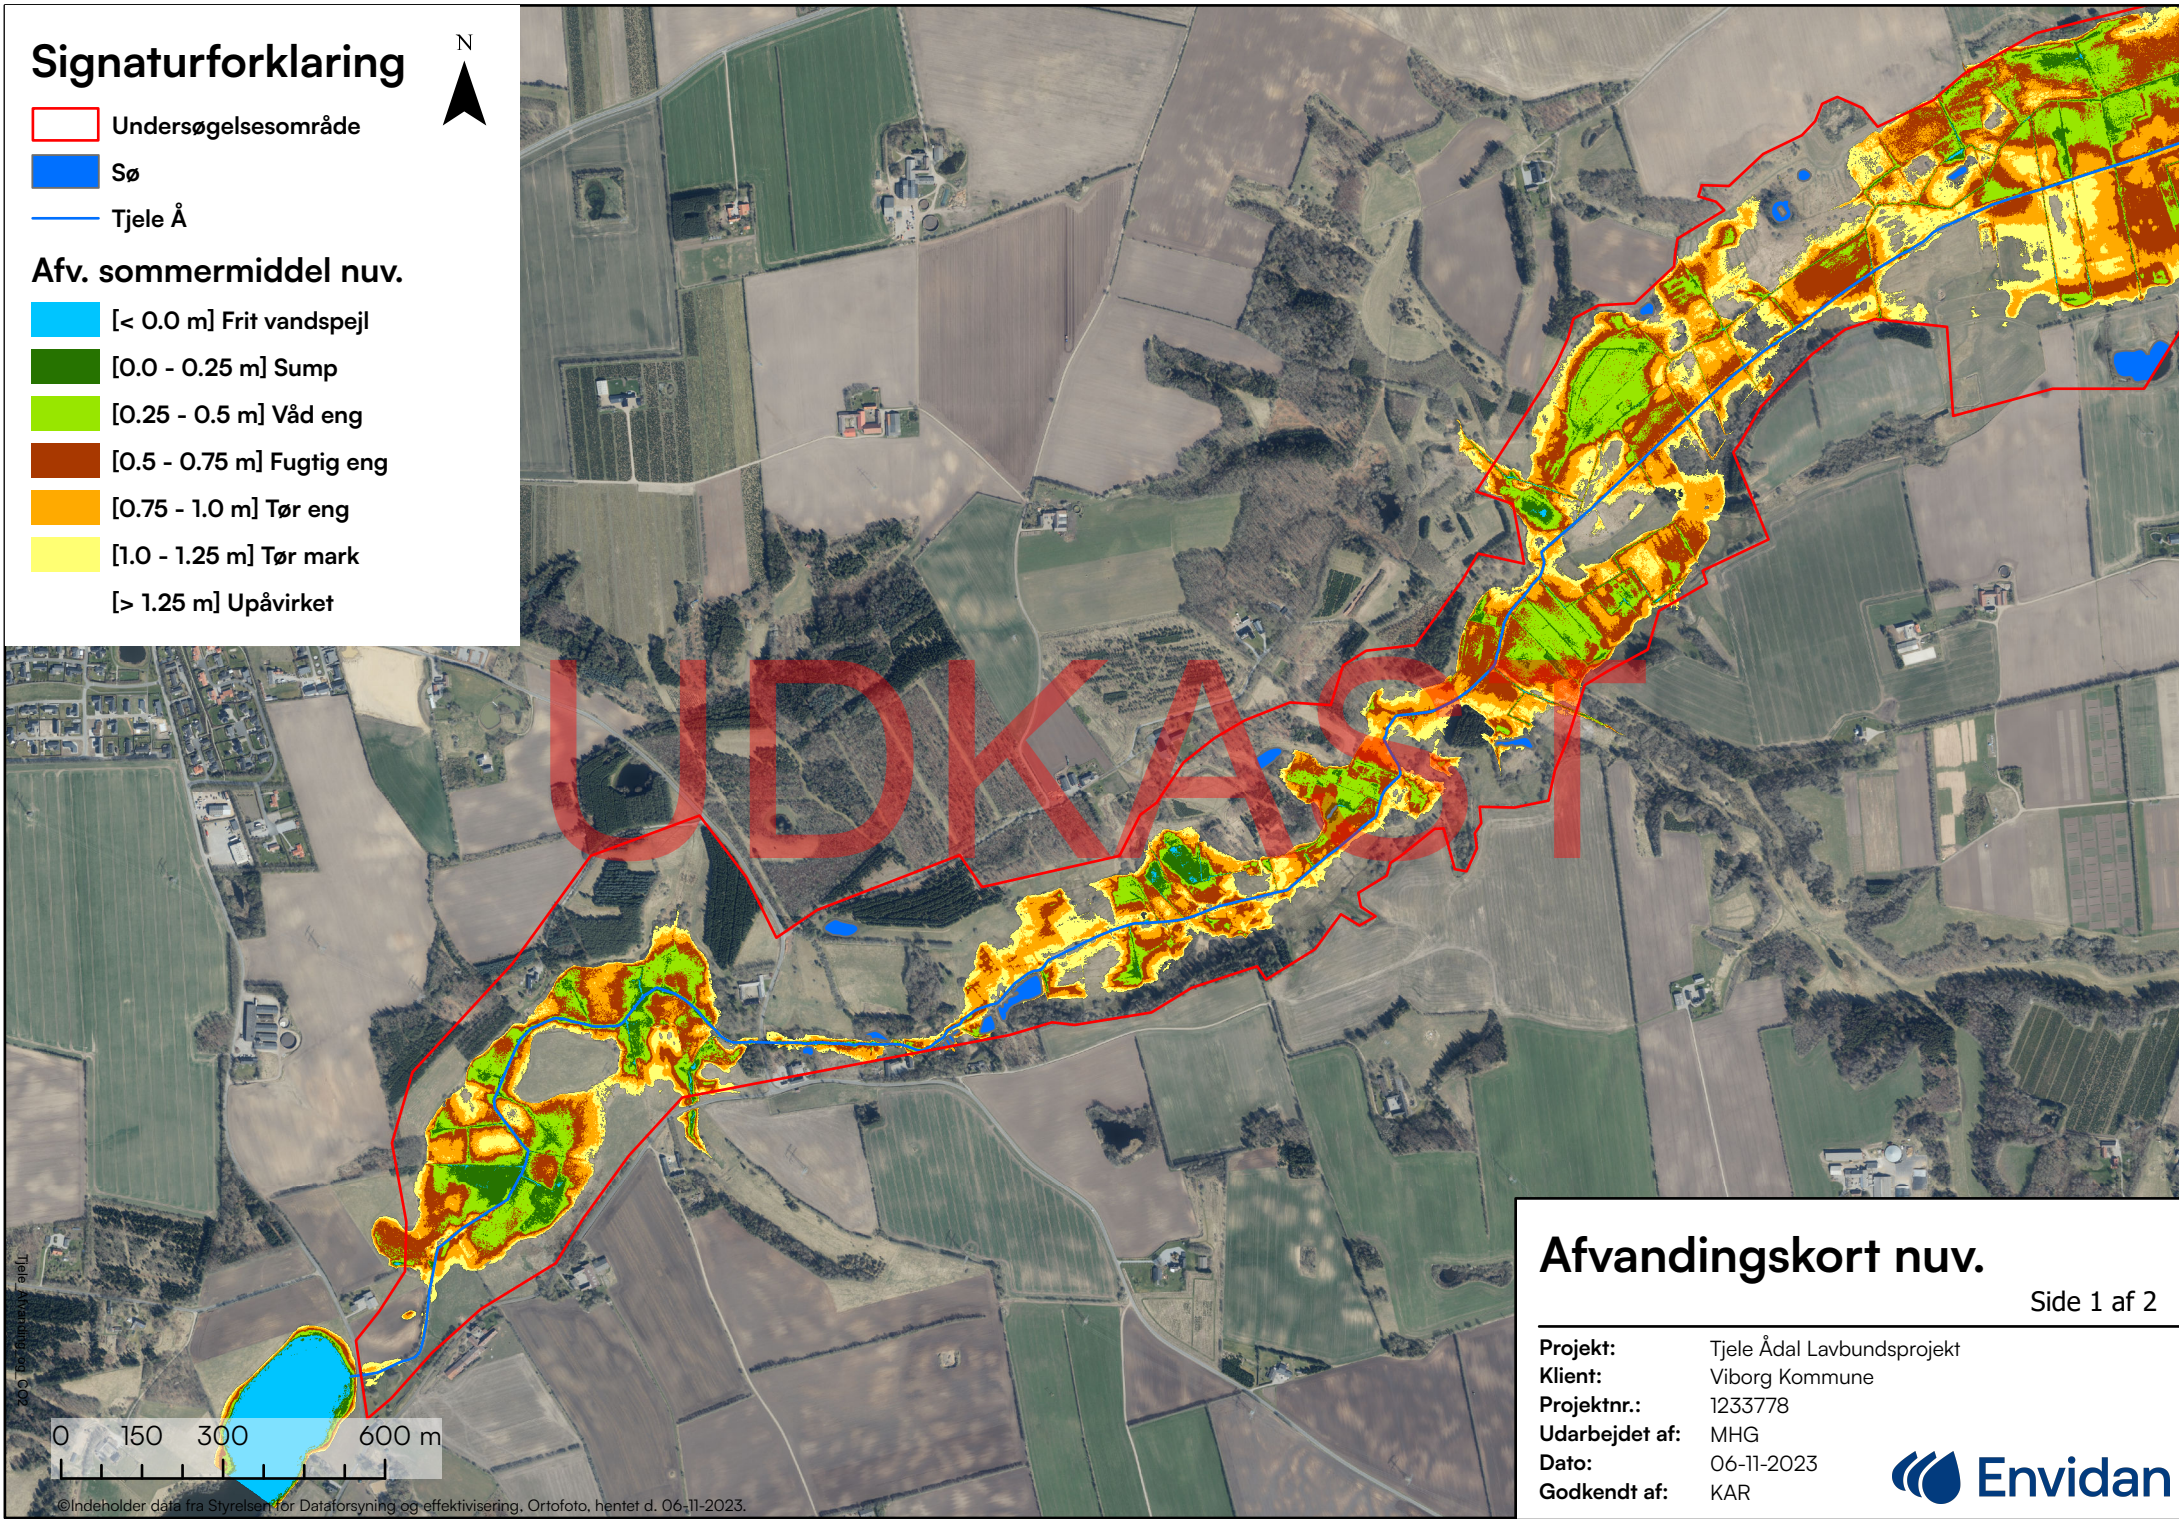
Side 1 af 2

Afv. sommermiddel nuv.

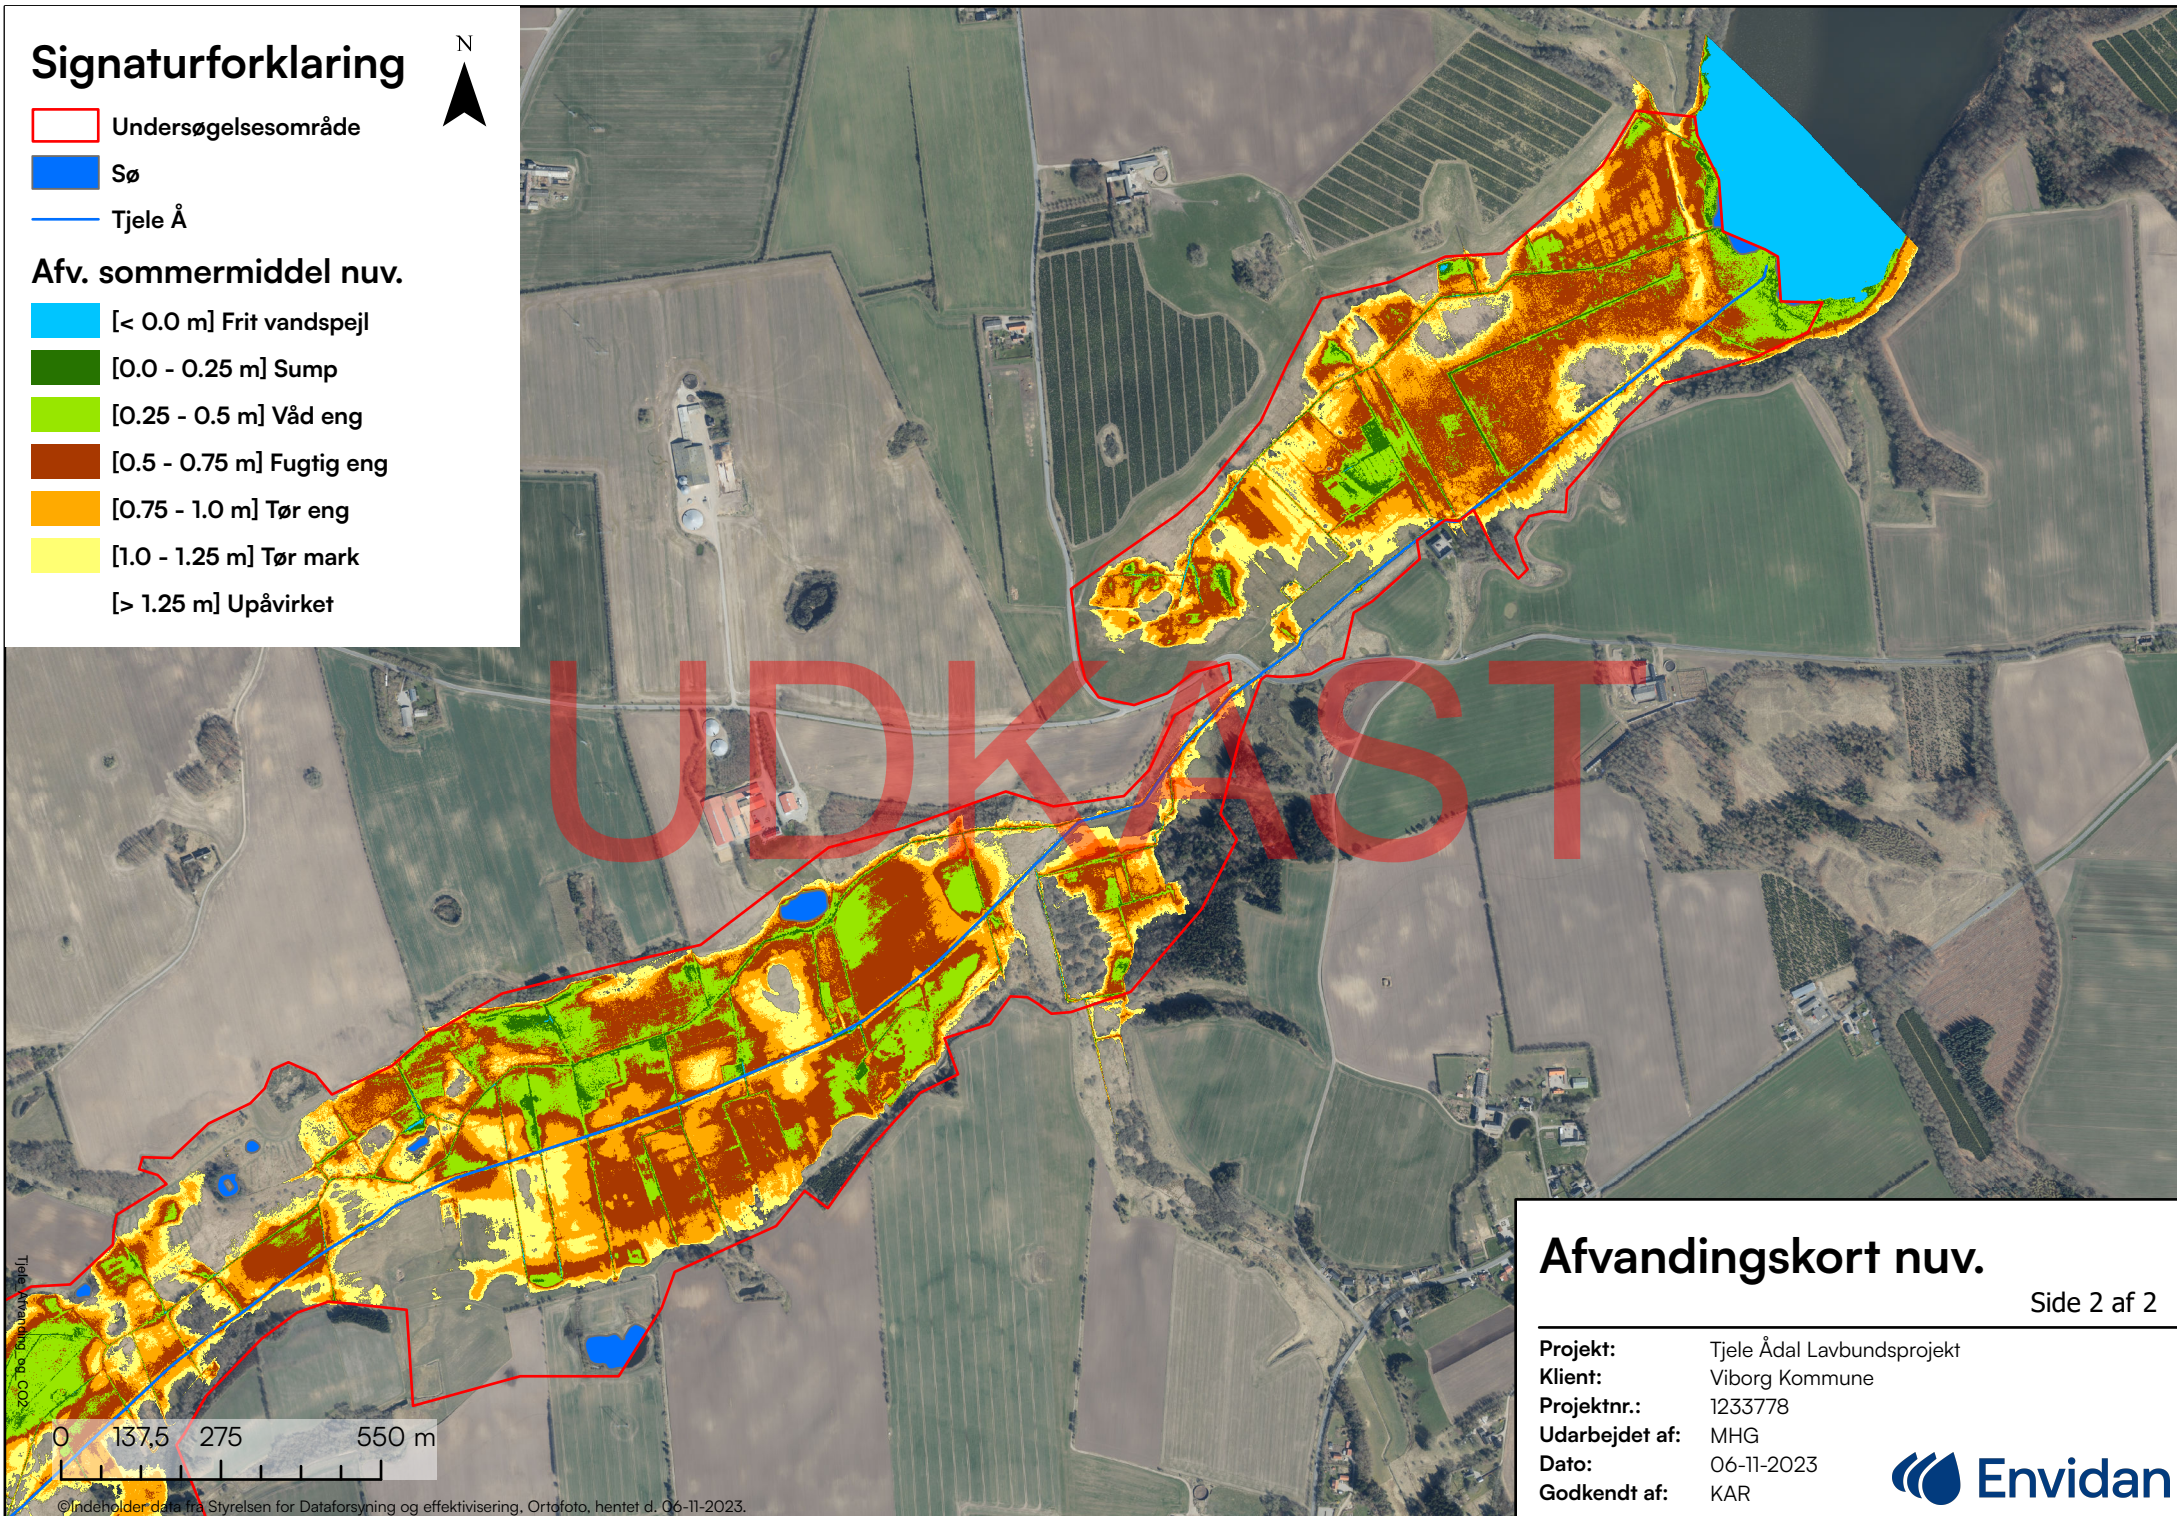
Side 2 af 2

Afv. sommermiddel nuv.

Afvandingskort nuv.
