Dato: 2. juli 2024

Referat fra møde i brugerrådet Naturlig Tilgængelighed

Søndersø Bro

Banebyparken

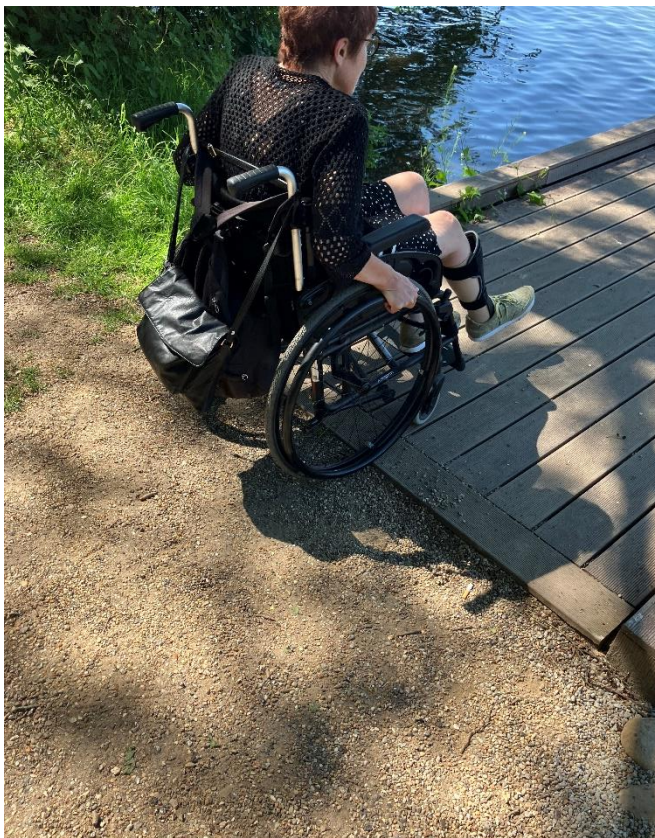
Vi mødtes v. P-pladsen på Vinkelvej 20, den gamle handelsskole. Vi fulgte stien gennem Nordisk Park til Søndersø stien langs med Søndersø. Hældningen på stien gennem Nordisk Park er for stejl til at leve op til tilgængelighedsreglerne.... Vi fulgte Søndersø stien i sydlig retning til den nye badebro Søndersø Bro v. campingpladsen. Broen er renoveret for nyligt og er i den forbindelse blevet lidt større og er etableret med niveaufri adgang fra stien. Forvaltningen skal være OBS på at vedligeholde overgangen fra sti til bro, for at opretholde den niveaufri adgang.

Billede 1, Billede af overgang fra sti til bro

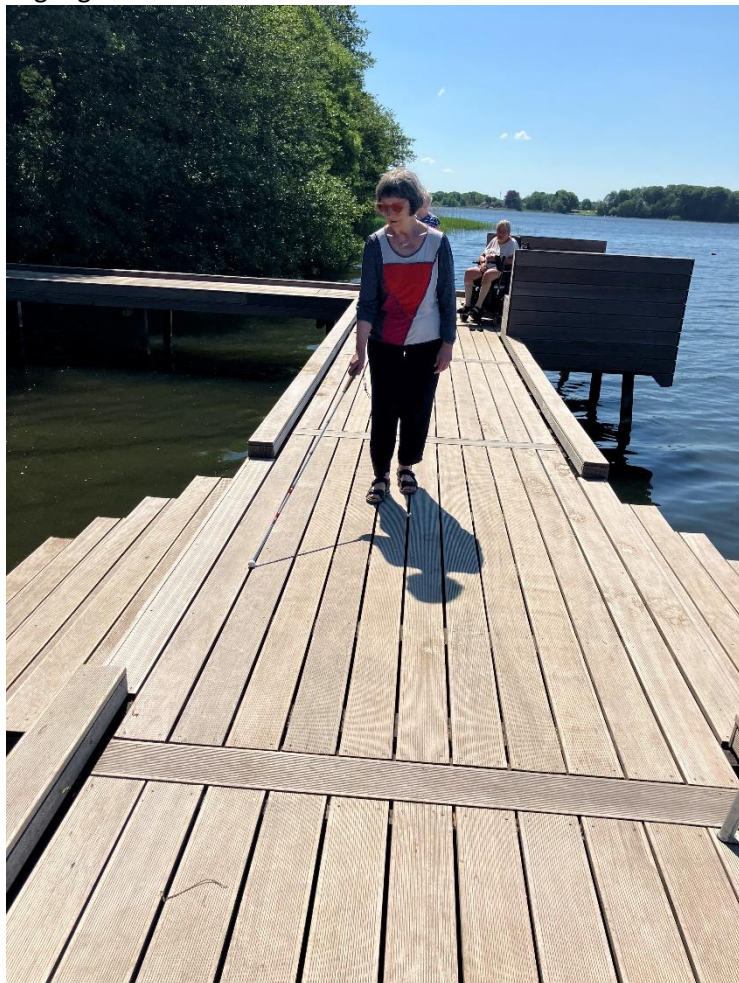
Der er etableret en fin kant rundt langs med broen, med åbninger, hvor der er adgang til vandet.

Billede 2, Billede der viser bruger med synshandicap, som tester faciliteterne.

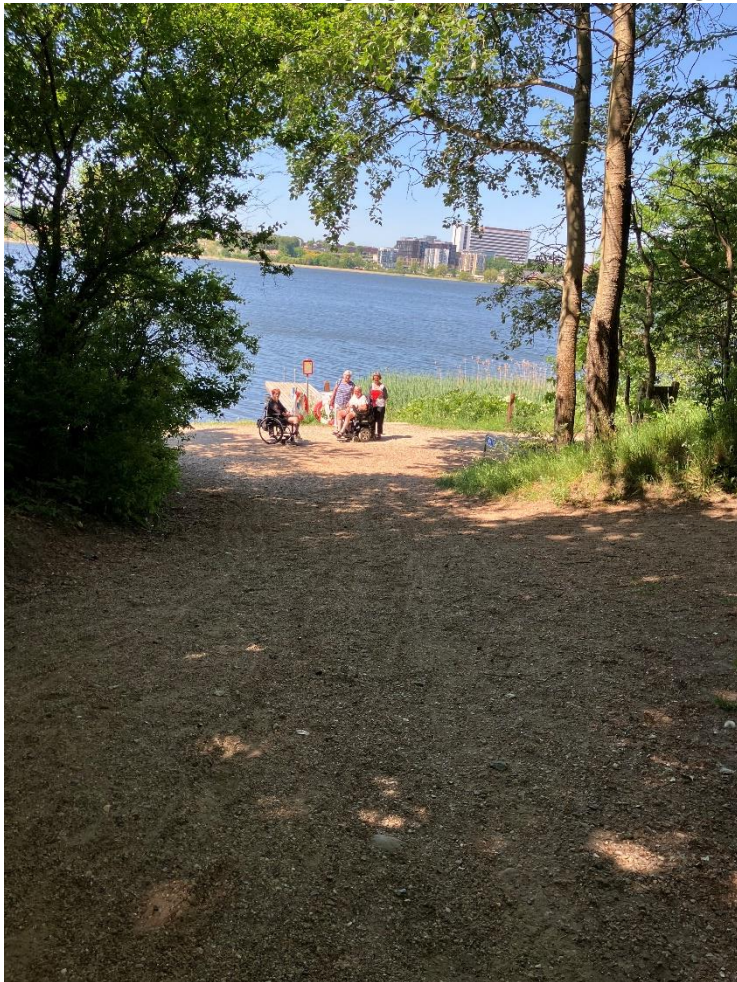
Vi forsøgte at forcere den lille bakke fra Sønderøstien og mod campingpladsen, da det vil være den naturlige p-plads at benytte sig af, når man skal ned til broen. Det var dog kun med stort besvær, vi kom op ad bakken og den er desværre for stejl på en meget kort distance, hvilket gør den utilgængelig. Der kunne med

Billede 3, Billede af lille bakke fra stien v. campingpladsen til Søndersø Bro

fordel etableres en bedre adgang med en mindre hældning.

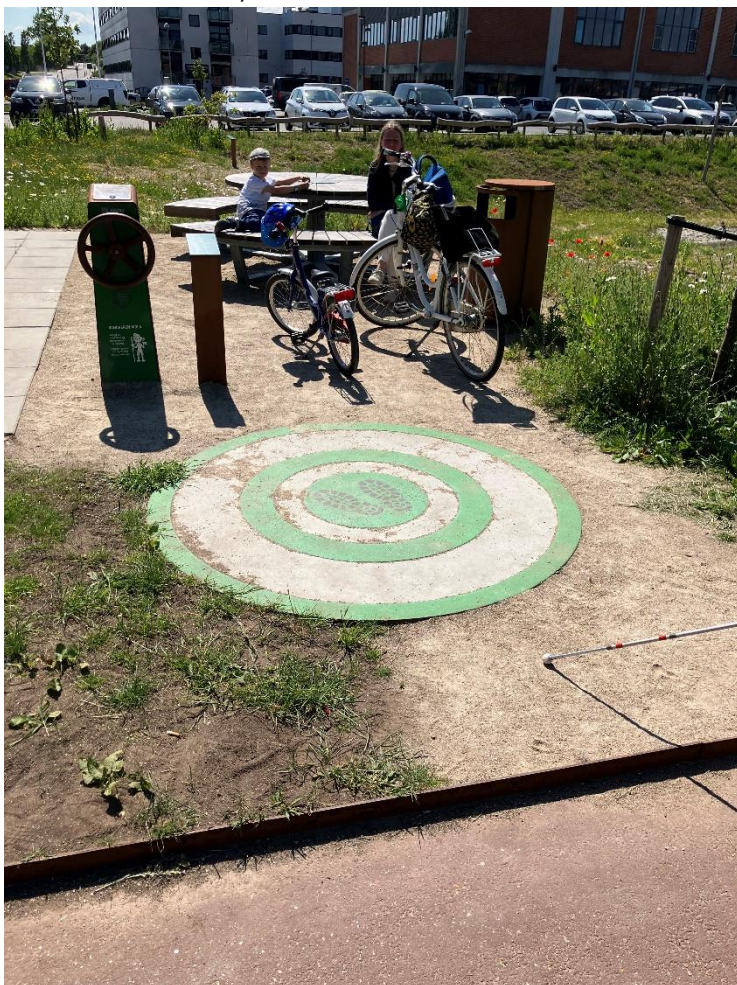
Den første facilitet ved regnvandsbassinet består af et bordbænkesæt og en storyteller(historiefortæller med dynamohjul på). Det er ikke muligt for

kørestolsbrugere at komme til den lille opholdsplads, da der er en stålkant, som ikke kan forceres i kørestol.

Billede 4, billede af opholdsplads, hvor der er en høj kant fra stien, der gør den utilgængelig.

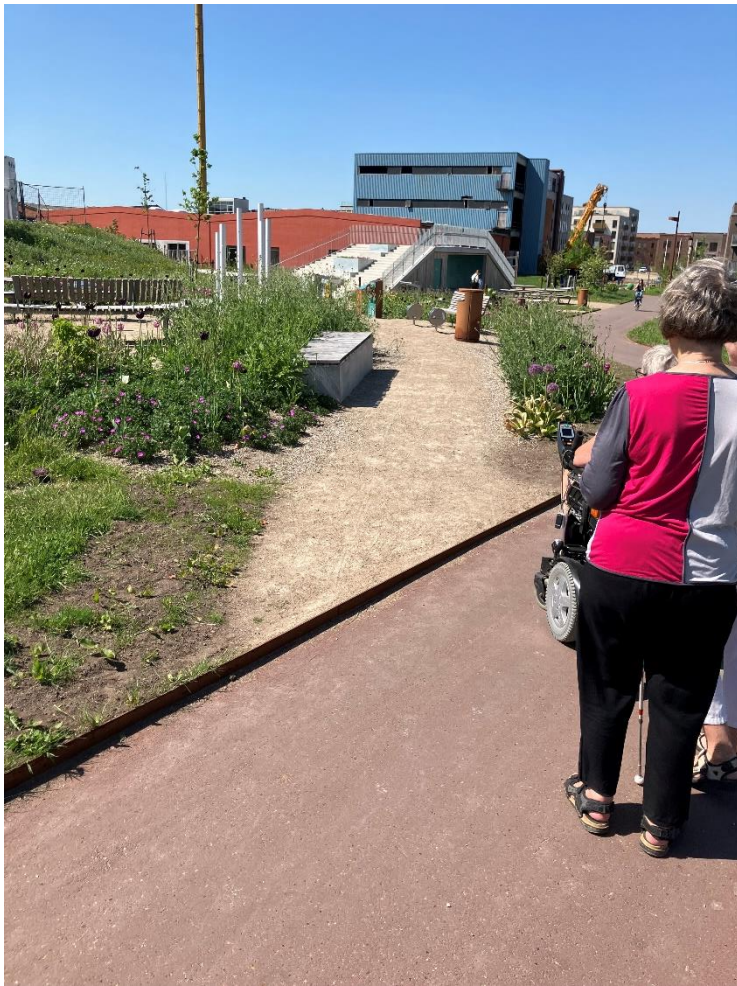
Det er en generel udfordring for flere af de små opholdspladser i parken, at der er en stålkant, som gør det utilgængeligt for kørestolsbrugere. Det bemærkes, at det er meget positivt, at der er tænkt tilgængelighed ind ved de runde bord/bænkesæt, men det er ærgerligt, man ikke kan komme ind til dem. Derudover er det også et stort ønske, at man kan komme frem til storytellers, så man kan få de gode historier med rundt i parken.

Billede 5, billede af en opholdsplads med den høje stålkant

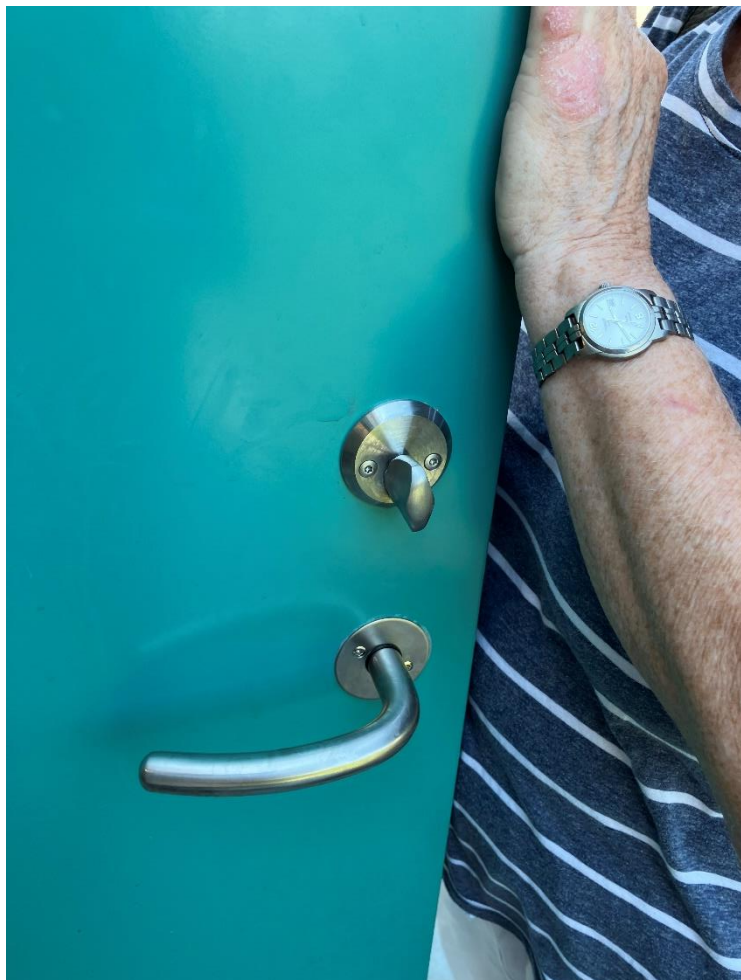
Pavillion med toilet. Der er god adgang til pavillionen med formidling. Der er enkelte bemærkninger til toilettet. Døren til toilettet er meget tung og den kunne med fordel automatiseres – alternativt kunne der monteres nogle håndtag på

Billede 6, billede af lås, hvor slåen gerne må være ekstra lang, så det er nemmere at vride låsen.

døren, så den er nemmere at få fat i. Slåen til låsen på indersiden af døren skal gerne være ekstra lang, så den er nemmere at få fat på og vride.
